Fastighetsbeteckning  
Torpa-kärra 6:118  
Adress  
Lidvägen 4  
432 95 Varberg

| Uppdragsnummer | O27309 |
| Besiktningsdatum | 2025-03-18 |
| Besiktningsföretag | OBM Besiktning Väst AB |

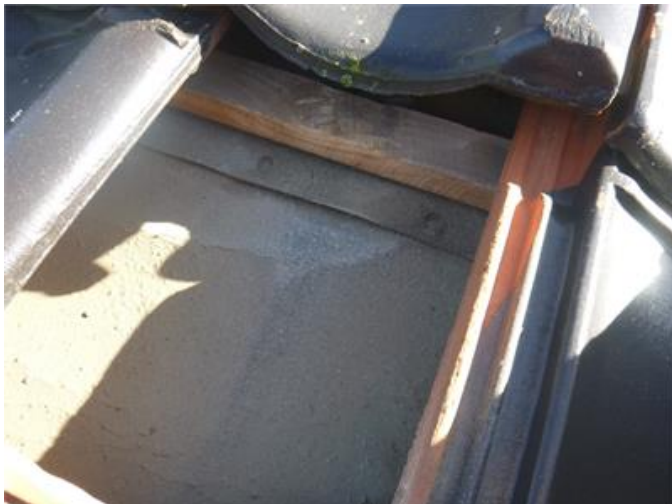
| Besiktningsresultat | | | | | |
|---|---|---|---|---|---|
| Tak | | | x | | Taktäckningen är av äldre standard/datum och bedöms vara i behov av renovering/utbyte. Ett flertal brister noterades, t.ex. båggar taket bitvis, underlagspappen är spröd/sprucken samt taklutningen är bitvis för svag för aktuell taktäckning, kontakta en fackman för vidare kontroll/åtgärd. Se kommentar/riskanalys. Bild 1 |

Då taktäckningen är av äldre standard/datum och när brister förekommer kan det ha ett minskat motstånd mot vatteninträngning. Detta i sin tur kan leda till fuktskador som kan påverka byggnaden negativt.

Bilden visar del av underlagspappen.

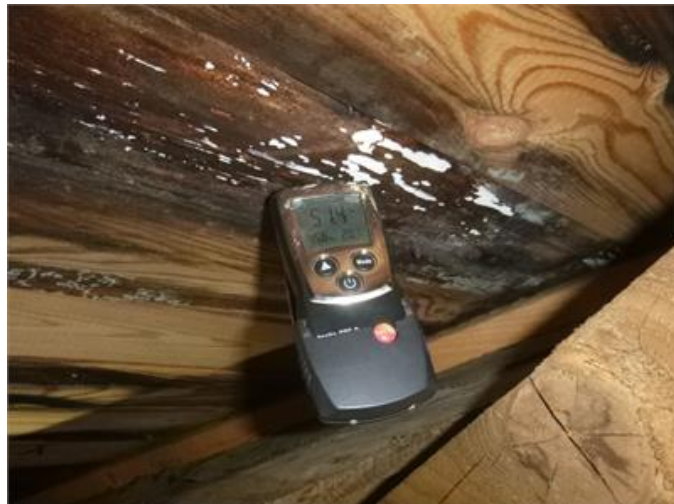
| Besiktningsresultat | | | | | |
|---|---|---|---|---|---|
| Vind | | | X | | Mikrobiell påväxt/missfärgningar förekommer i utrymmet. Fuktfläckar/rötskador förekommer i underlagstaket. Vissa takstolar bedöms vara underdimensionerade för aktuell taktäckning. Kontakta en fackman för vidare kontroll/åtgärd. Se kommentar/riskanalys. Se även rubrik Tak. Bild 2 |

Fuktfläckar/rötskador i underlagstaket är en indikation på inläckage, kontakta en fackman för vidare kontroll/åtgärd.

Bilden visar exempel på fuktfläck/rötskada i underlagstaket.

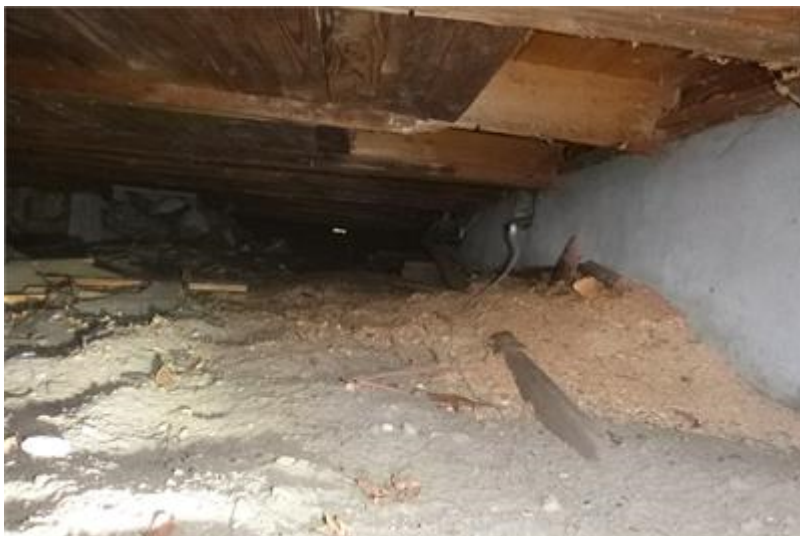
Det kritiska gränsvärdet för mikrobiell tillväxt är ca 17% fuktkvot i trä och för rötskador/svamp ca 28% fuktkvot i trä.

Vid kontroll av konstruktion mättes fuktkvoter stickprovsvis i trossbottens undersida till mellan 18- 20% fuktkvot. Rötskador/skador samt mikrobiell påväxt förekommer i bjälklaget. Bjälklaget bågnar bitvis/är bristfälligt uppstöttat. Krypgrunderna är besiktigade ifrån luckorna p.g.a. trångt utrymme, delar av krypgrundsutrymmet var ej besiktningsbart p.g.a. att lucka/åtkomst inte finns.

Det rekommenderas att denna besiktning kompletteras med en fördjupad undersökning för att utreda orsaken till samt omfattningen av de fuktrelaterade skadorna/bristerna.

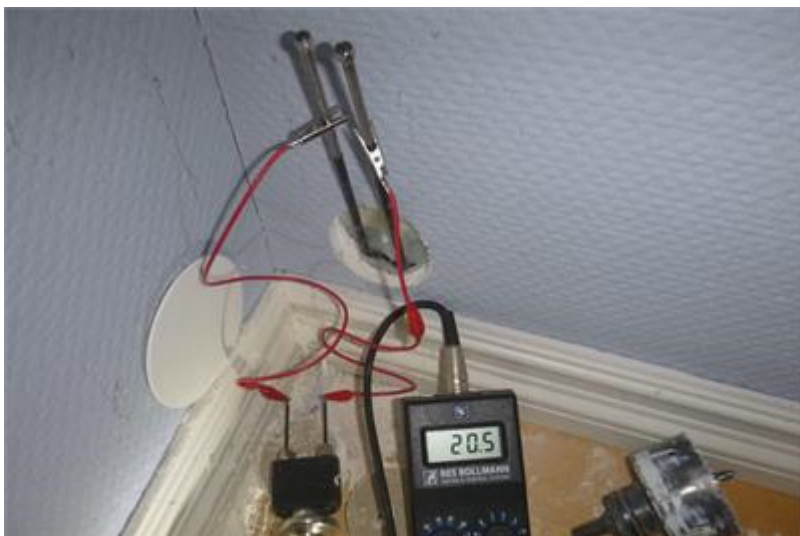
Det kritiska gränsvärdet för mikrobiell tillväxt är ca 17% fuktkvot i trä och för rötskador/svamp ca 28% fuktkvot i trä.

Vid kontroll av konstruktion mättes fuktkvoter stickprovvis i en ytterväggssyll genom ett provhål i ytterväggen i sovrum 3 samt i en yttervägg i entrén till mellan 18- 20% fuktkvot.

Det rekommenderas att denna besiktning kompletteras med en fördjupad undersökning för att utreda orsaken till samt omfattningen av de fuktelaterade skadorna/bristerna.

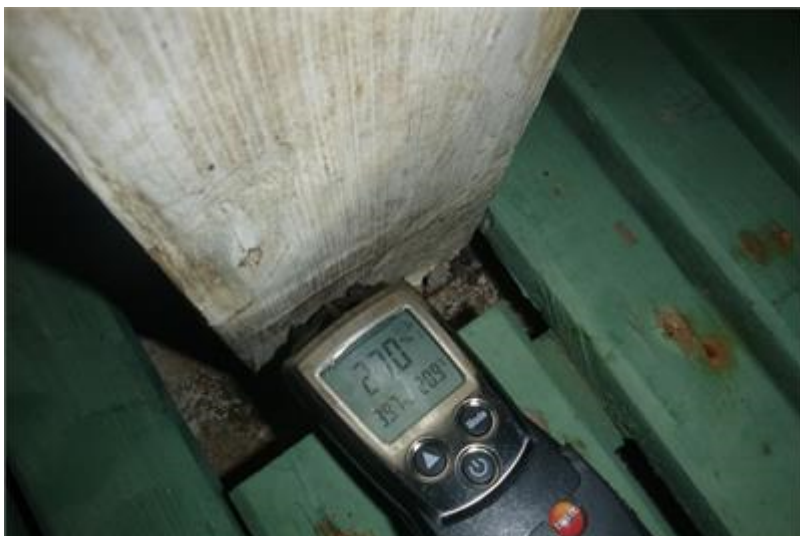
Det kritiska gränsvärdet för mikrobiell tillväxt är ca 17% fuktkvot i trä och för rötskador/svamp ca 28% fuktkvot i trä.

Vid kontroll av konstruktion mättes fuktkvoter stickprovvis i en trädetalj till ca 27% fuktkvot. Puts/färgsläpp noterades i väggar/golv. Rötskador förekommer i trädetaljer.

Det rekommenderas att denna besiktning kompletteras med en fördjupad undersökning för att utreda orsaken till samt omfattningen av de fuktrelaterade skadorna/bristerna.
