Trönninge 7:50

Hallagårdsvägen 11

| Uppdragsnummer | O28261 |
| Besiktningsdatum | 2025-06-11 |

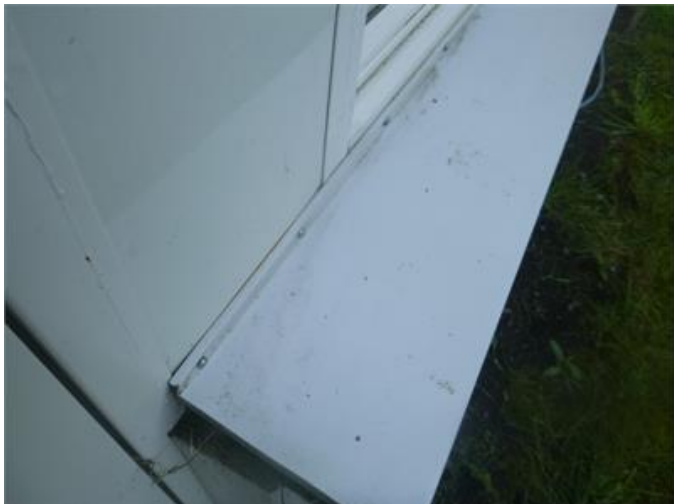
| Besiktningsresultat | | | | | |
|---|---|---|---|---|---|
| Uterum | | X | | | Otätheter/brister noterades vid/med plåtdetaljer. Plåtdetaljer finns inte på skjutpartiet. Fasadpanelen har bitvis kontakt med marken. Fasadpanel/trädetaljer är bitvis i behov av målning/underhåll. Stuprör finns inte. Se kommentar/riskanalys. Bild 2 |

Om plåtdetaljer är otäta/bristfälliga eller om de saknas finns det en risk att vatten kan tränga in och orsaka skador som påverkar fastigheten negativt.

Om fasadpanelen har kontakt med marken finns det en risk att panelen fuktas upp i ändträet, rötskador kan då uppstå vilket kan påverka byggnaden negativt.

Om vatten från tak/hängränna inte leds bort genom dagvattenledningar utan får rinna ut i anslutning till byggnaden finns det en risk att man ökar fukttillskottet i vägg och grundkonstruktionen som då kan orsaka skador i byggnaden.

Bilden visar exempel på otätheter/brister vid/med plåt detalj (uterum).

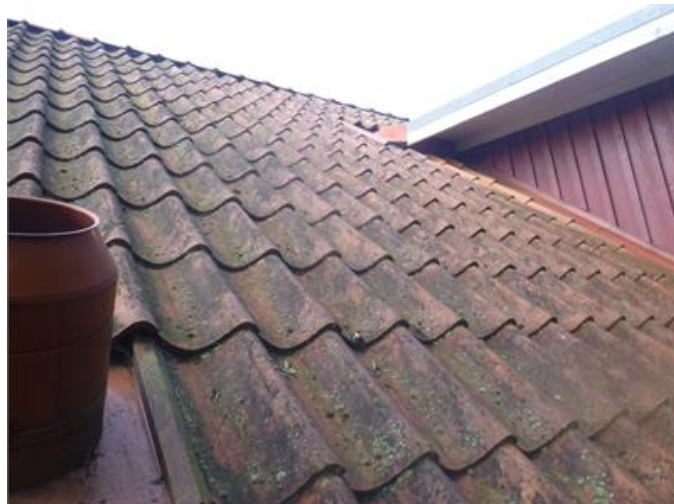
| Besiktningsresultat | | | | | |
|---|---|---|---|---|---|
| Tak | | X | | | Mossa/lav förekommer på taktäckningen, vilket bör avlägsnas. Bild 1 (Taket är besiktigt ifrån stege vid takfoten p.g.a. takets branta lutning). |

Bilden visar vy av tak.
