Årsäppet 4

Fagerövägen 8

| Uppdragsnummer | O28822 |
| Besiktningsdatum | 2025-08-13 |

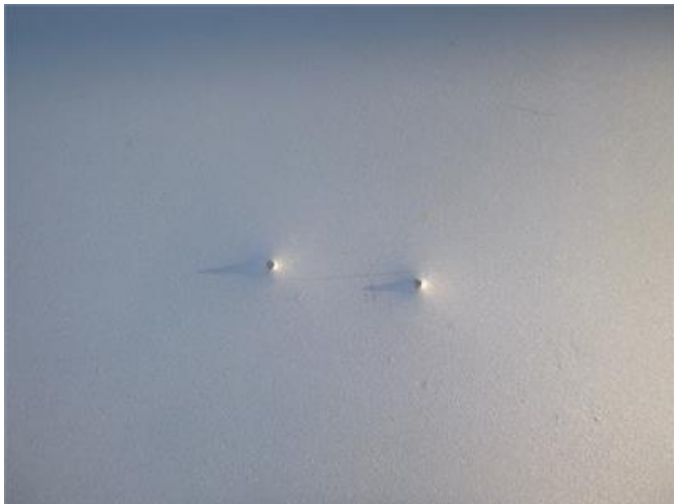
| Besiktningsresultat | | | | | |
|---|---|---|---|---|---|
| | | | X | | Genomgående skruv noterades i plåttäckningen ovan carport, kontakta en fackman för vidare kontroll/åtgärd. Bild 1 |

Bilden visar exempel på skruvhål i plåttäckningen (carport).
