Torpa-kärra 6:45

Bankvägen 1

| Uppdragsnummer | O29197 |
| Besiktningsdatum | 2025-09-15 |

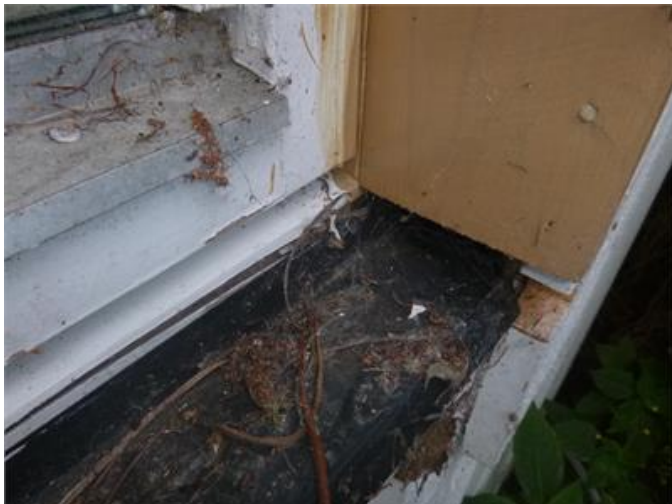
| Besiktningsresultat | | | | | |
|---|---|---|---|---|---|
| Fönster/Dörrar | | x | | | Vissa fönster/dörrar är i behov av målning/underhåll. Otätheter/brister förekommer vid/med vissa fönster/dörrar/plåtdetaljer. Plåtdetaljer finns inte på vissa fönster/dörrar. Äldre isolerkassetter förekommer. Se kommentar/riskanalys. Bild 1 |

Om det förekommer otätheter/brister vid/med fönster/dörrar/plåtdetaljer eller om plåtdetaljer saknas finns det en risk att vatten kan tränga in och orsaka skador som påverkar fastigheten negativt.

Bilden visar exempel på otätheter/brister vid/med fönster/plåtdetalj.

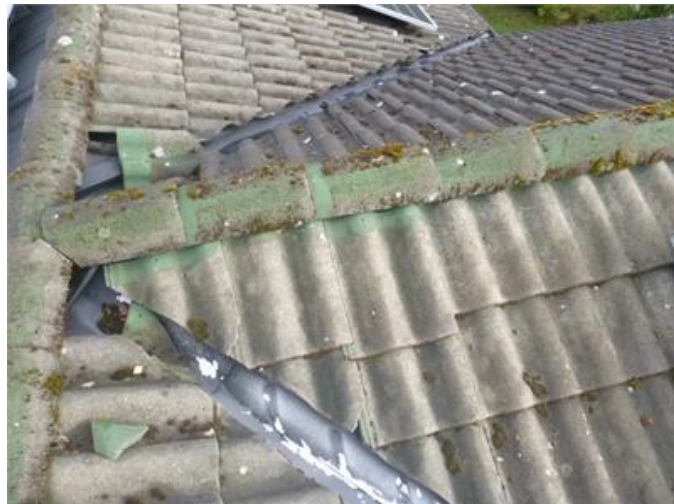
| Besiktningsresultat | | | | | |
|---|---|---|---|---|---|
| Tak | | x | | | Delar av taktäckningen är av äldre standard/datum. Trasiga pannor/justerings behov av pannor förekommer. Vissa plåtdetaljer är i behov av målning/underhåll. Nocktätning finns inte. Mossa förekommer bitvis på taktäckningen. Delar av taktäckningen har för svag lutning för aktuell taktäckning. Se kommentar/riskanalys. Bild 2 |

Om taktäckningen är av äldre standard/datum och/eller när brister förekommer kan det ha ett minskat motstånd mot vatteninträngning. Detta i sin tur kan leda till fuktskador som kan påverka byggnaden negativt.

Bilden visar vy av den äldre takkonstruktionen.

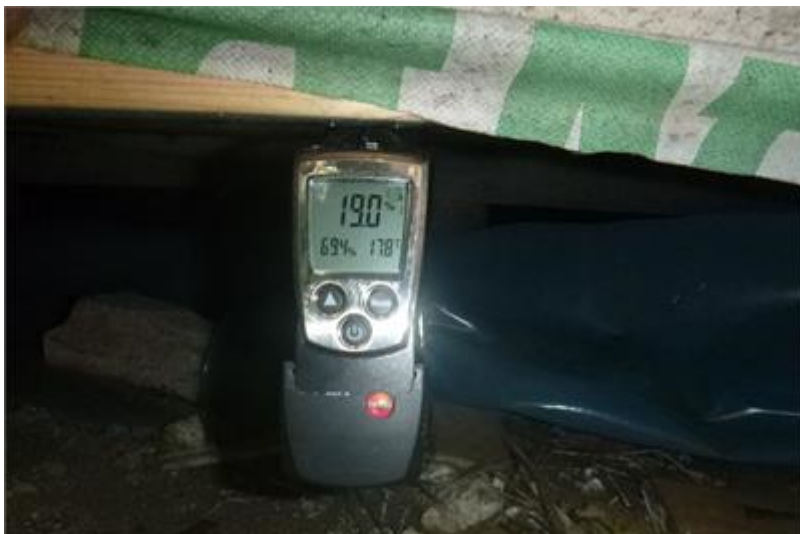
| Besiktningsresultat | | | | | |
|---|---|---|---|---|---|
| Plintgrund | | | x | | Delar av byggnaden är uppförd över en plintgrund. Fuktkvotsmätning är utförd, se vidare kommentar/riskanalys samt bilaga kontroll av konstruktion. |

Utifrån erfarenhet betraktas plintgrunder som riskkonstruktioner. På grund av förhöjd fuktstatus- dels orsakad av fuktvandring från marken och dels orsakad av uteluft som släpps in i grunden främst under den varma tiden av året – kan följdskador med negativ inverkan på såväl byggnaden som inomhusmiljön uppstå i utrymmet och angränsande konstruktioner (t.ex. överliggande bjälklag och uppreglad golvkonstruktion). Vidare är det känt att träskyddsbehandlat virke användes i stor utsträckning, vilket i många fall har medfört att en besvärande lukt har upplevts i byggnader.

| Byggnadsdel | Plintgrund. |

Vid kontroll av konstruktion mättes fuktkvoter stickprovvis utifrån i trossbottens undersida/bjälklaget till ca 19% fuktkvot. Mikrobiell påväxt samt träskyddsbehandlat virke förekommer i utrymmet. (Plintgrunden är besiktigad utifrån p.g.a. trångt utrymme).

Det rekommenderas att denna besiktning kompletteras med en fördjupad undersökning för att utreda orsaken till samt omfattningen av de fuktrelaterade skadorna/bristerna.

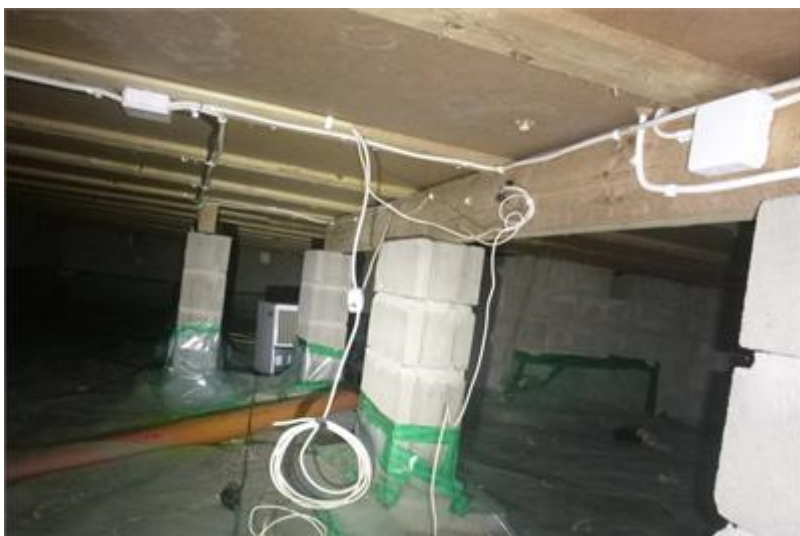
| Byggnadsdel | Krypgrund. |

Vid kontroll av konstruktion mättes fuktkvoter stickprovsvis i trossbottens undersida/bjälklaget till ca 13% fuktkvot. Mikrobiell påväxt samt träskyddsbehandlat virke förekommer i utrymmet. (En kondensavfuktare är installerad i utrymmet).

Vid kontroll av konstruktion uppmättes fuktkvoter under det kritiska gränsvärdet för mikrobiell tillväxt. Notera att stickprovsmässig undersökning är utförd. För att säkert fastställa konstruktionens uppbyggnad, kondition och fuktstatus måste en mer omfattande undersökning utföras.

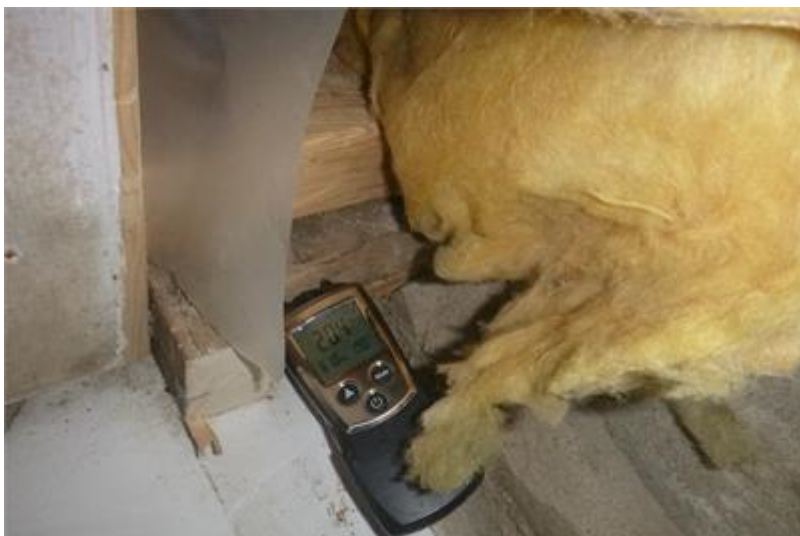
| Besiktningsresultat | | | | | |
|---|---|---|---|---|---|
| Källare | | | x | | Delar av byggnaden är uppförd över en källare. Fuktkvotsmätning är utförd, se vidare kommentar/riskanalys samt bilaga kontroll av konstruktion. (En äldre gjutjärnsbrunn förekommer i utrymmet, skall bytas vid renovering av utrymmet). |

| Byggnadsdel | Källare. |

Vid kontroll av konstruktion mättes fuktkvoter stickprovsvis i en påreglad yttervägg till mellan 20- 28% fuktkvot. Puts/färgsläpp samt träskyddsbehandlat virke förekommer i utrymmet.

Det rekommenderas att denna besiktning kompletteras med en fördjupad undersökning för att utreda orsaken till samt omfattningen av de fuktrelaterade skadorna/bristerna.
