**Fastighetsuppgifter**

Torpa 12:66

Triftvägen 5

| Besiktningsdatum | 2025-09-16 |

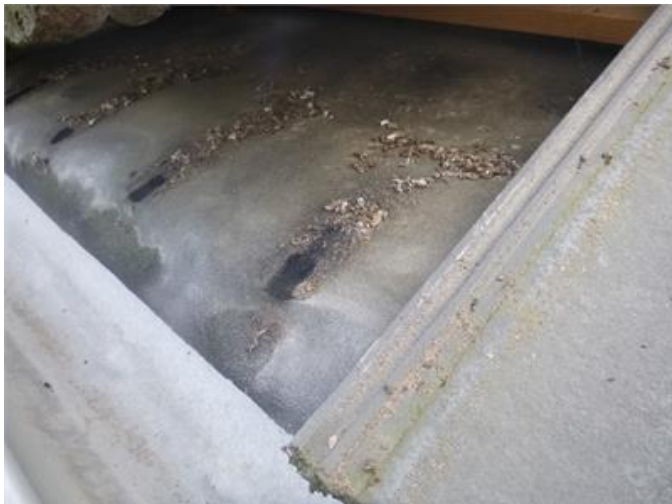
| Besiktningsresultat | | | | | |
|---|---|---|---|---|---|
| Tak | | X | | | Nedersta pannraden ligger an mot underlagspappen, se kommentar/riskanalys. Bild 1 |

Då fotplåten/den nedersta läktraden ej är monterad medför detta att pannorna ligger an mot takpappen som kan bli avskavd. Detta i sin tur kan leda till fuktskador på takkonstruktionen.

Bilden visar exempel på där nedersta pannraden ligger an mot underlagspappen.

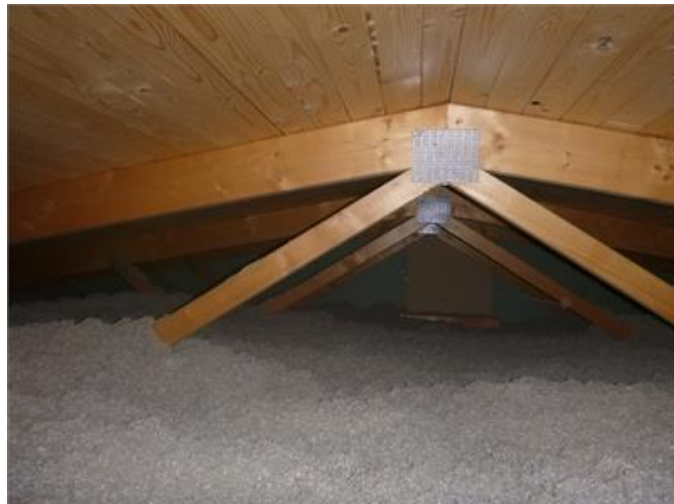
| Besiktningsresultat | | | | | |
|---|---|---|---|---|---|
| <b>Vind</b> | X | | | | Inget att notera. Bild 2 (Vinden är besiktigad ifrån luckan p.g.a. avsaknad av landgång i utrymmet). |

Bilden visar vy av vind ovan garage.
