**Fastighetsuppgifter**

VARBERG TVÅÅKERS-  
ÅS 1:6 (arrende, del av)

Strandbackavägen 86  
432 75 Träslövsläge

| Uppdragsnummer | O31023 |

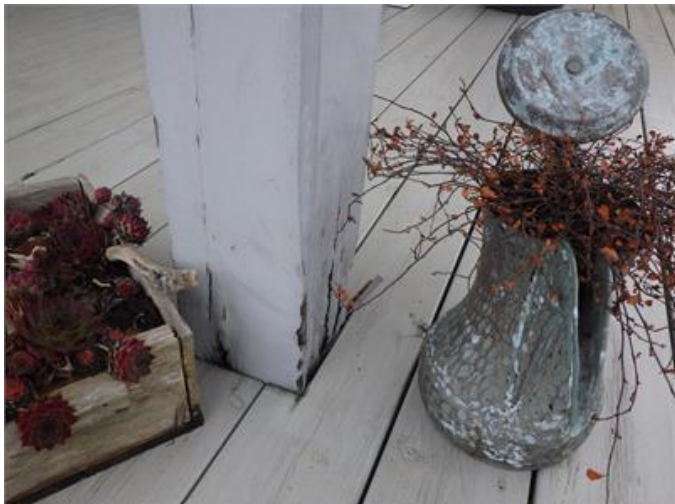
| Besiktningsresultat | | | | | |
|---|---|---|---|---|---|
| Tak | | | X | | Bärande pelare (takkonstruktion) vid entré är rötskadad. Det rekommenderas kontakt med fackman för bedömning samt åtgärd. |

Rötskadad pelare.

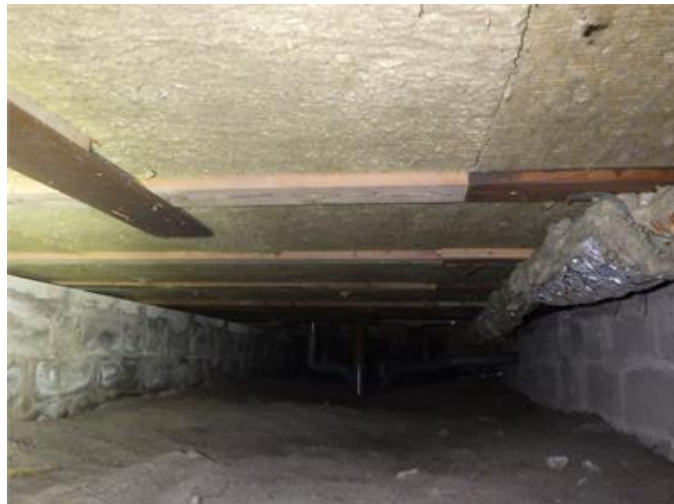
| Besiktningsresultat | | | | | |
|---|---|---|---|---|---|
| Krypgrund | | | X | | Krypgrunden är en sk. parallell takkonstruktion. Del av krypgrund ej tillgänglig för besiktning då de ej finns någon lucka.Se bilaga kontroll av konstruktion samt kommentar/riskanalys. |

Utifrån erfarenhet betraktas krypgrunder som riskkonstruktioner. På grund av förhöjd fuktstatus- dels orsakad av fuktvandring från marken och dels orsakad av uteluft som släpps in i grunden främst under den varma tiden av året – kan följskador med negativ inverkan på såväl byggnaden som inomhusmiljön uppstå i utrymmet och angränsande konstruktioner (t.ex. överliggande bjälklag och uppreglad golvkonstruktion). Det rekommenderas att denna besiktning kompletteras med en fördjupad undersökning för att utreda orsaken till samt omfattningen av de fuktrelaterade skadorna/bristerna.

Översiktsbild krypgrund

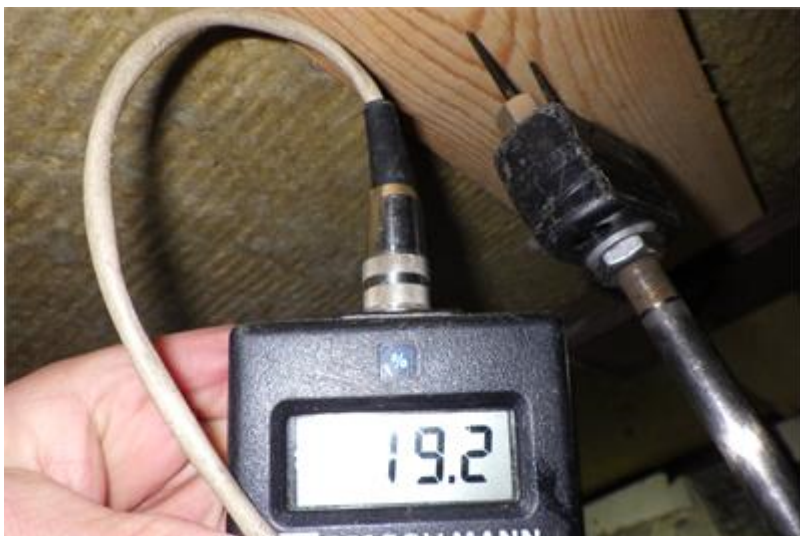
Gränsen för mikrobiell påväxt i trä går vid ca 17% fuktkvot. Samtliga mätningar är stickprovskontroller. Del av krypgrund ej möjlig att komma in i då de ej finns lucka tillgänglig, det rekommenderas att detta utförs. Marken utgörs av sand, stödmurar består av murverk. Del av blindbotten består av träfiberskivor resterande del består av isolering. Fuktkvot uppmättes till mellan ca 17%-20% fuktkvot.

Utifrån erfarenhet betraktas krypgrunder som riskkonstruktioner. På grund av förhöjd fuktstatus- dels orsakad av fuktvandring från marken och dels orsakad av uteluft som släpps in i grunden främst under den varma tiden av året – kan följdskador med negativ inverkan på såväl byggnaden som inomhusmiljön uppstå i utrymmet och angränsande konstruktioner (t.ex. överliggande bjälklag och uppreglad golvkonstruktion). Det rekommenderas att denna besiktning kompletteras med en fördjupad undersökning för att utreda orsaken till samt omfattningen av de fuktrelaterade skadorna/bristerna.
