**Fastighetsuppgifter**

Torpa 15:58

Björkåsvägen 22

| Uppdragsnummer | O28896 |

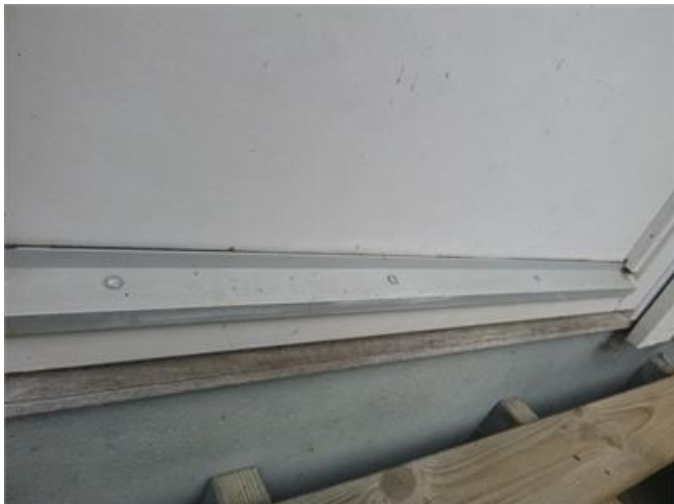
| Besiktningsresultat | | | | | |
|---|---|---|---|---|---|
| Fönster/Dörrar | | x | | | Tröskelplåt finns inte på enstaka dörr. Otätheter/brister noterades vid/med vissa plåtdetaljer. Äldre isolerkassetter förekommer. Se kommentar/riskanalys. Bild 1 |

Om plåtdetaljer är otäta/bristfälliga eller om de saknas finns det en risk att vatten kan tränga in och orsaka skador som påverkar fastigheten negativt.

Bilden visar dörr där tröskelplåt inte finns.

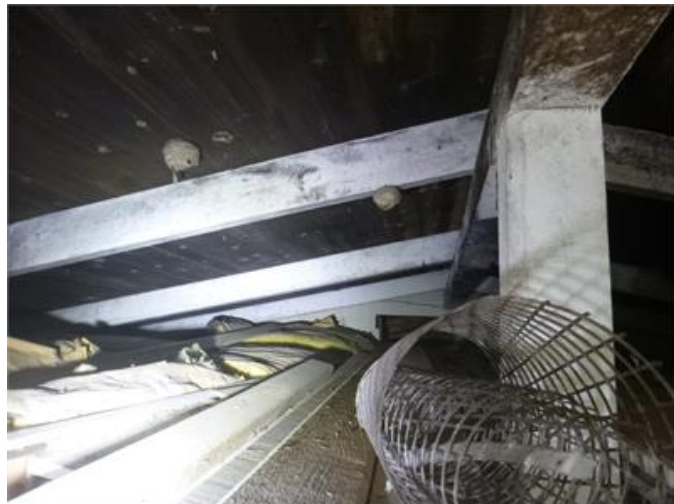
| Besiktningsresultat | | | | | |
|---|---|---|---|---|---|
| <b>Vind</b> | | | x | | Mikrobiell påväxt förekommer i utrymmet, kontakta en fackman för vidare kontroll/åtgärd. Se kommentar/riskanalys. Bild 2 (Utrymmet är besiktigt ifrån luckan p.g.a. trångt utrymme/avsaknad av landgång). |

Om det finns brister i tätningen mellan ett kallt och ett varmt utrymme finns det en risk att relativt varm och fuktig luft kommer ut från det varma utrymmet till det angränsande kalla utrymmet och träffar en kall yta och kondenserar. Missfärgning på yttertakskonstruktionen är en indikering på att inneluften har kommit ut i vinden så att ett gynnsamt klimat för en mikrobiell tillväxt har uppstått. Det kan vara en indikering på att ventilationen inomhus är undermålig. Får detta fortgå finns det en risk att man kan få skador på konstruktioner som i en förlängning påverkar byggnaden negativt.

Bilden visar vy av vind.

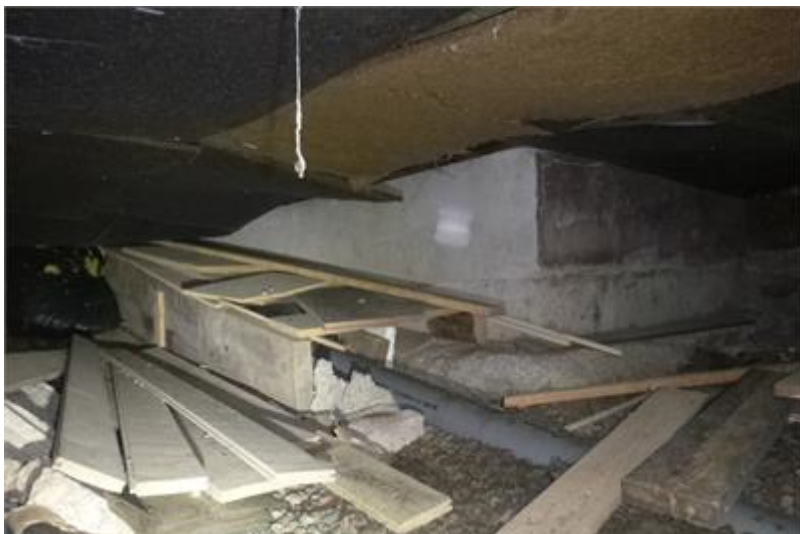
Utifrån erfarenhet betraktas krypgrunder som riskkonstruktioner. På grund av förhöjd fuktstatus- dels orsakad av fuktvandring från marken och dels orsakad av uteluft som släpps in i grunden främst under den varma tiden av året – kan följdskador med negativ inverkan på såväl byggnaden som inomhusmiljön uppstå i utrymmet och angränsande konstruktioner (t.ex. överliggande bjälklag och uppreglad golvkonstruktion). Vidare är det känt att träskyddsbehandlat virke användes i stor utsträckning, vilket i många fall har medfört att en besvärande lukt har upplevts i byggnader.

Det kritiska gränsvärdet för mikrobiell tillväxt är ca 17% fuktkvot i trä.

Vid kontroll av konstruktion mättes fuktkvoter stickprovsvis i trossbottens undersida/bjälklaget till ca 18% fuktkvot. Mikrobiell påväxt, träskyddsbehandlat material samt mkt lösöre förekommer i utrymmet. En avvikande lukt kunde kännas i utrymmet/bostaden.

Det rekommenderas att denna besiktning kompletteras med en fördjupad undersökning för att utreda orsaken till samt omfattningen av de fuktelaterade skadorna/bristerna.

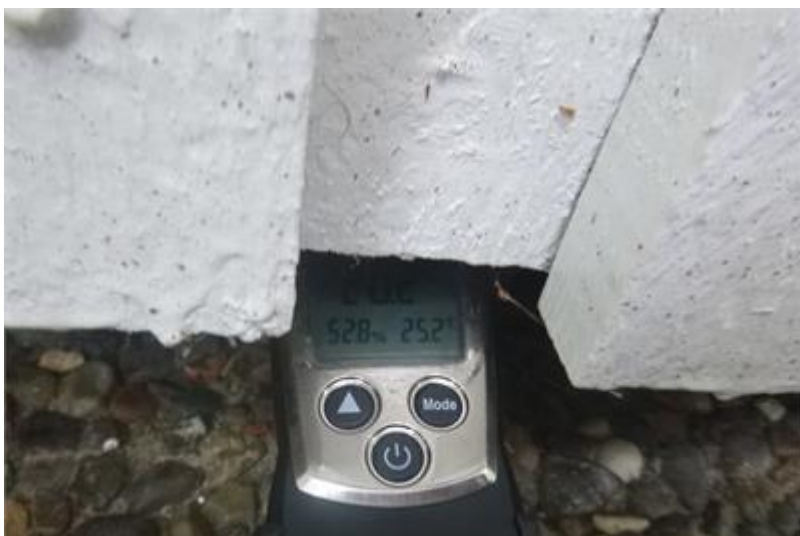
Utifrån erfarenhet betraktas plintgrunder som riskkonstruktioner. På grund av förhöjd fuktstatus- dels orsakad av fuktvandring från marken och dels orsakad av uteluft som släpps in i grunden främst under den varma tiden av året – kan följdskador med negativ inverkan på såväl byggnaden som inomhusmiljön uppstå i utrymmet och angränsande konstruktioner (t.ex. överliggande bjälklag och uppreglad golvkonstruktion). Vidare är det känt att träskyddsbehandlat virke användes i stor utsträckning, vilket i många fall har medfört att en besvärande lukt har upplevts i byggnader.

Det kritiska gränsvärdet för mikrobiell tillväxt är ca 17% fuktkvot i trä.

Vid kontroll av konstruktion mättes fuktkvoter stickprovvis i trossbottens undersida/bjälklaget till ca 20% fuktkvot. Mikrobiell påväxt samt träskyddsbehandlat material förekommer i utrymmena. En avvikande lukt kunde kännas i utrymmena/bostaden. (Utrymmena är besiktigade utifrån p.g.a. trångt utrymme).

Det rekommenderas att denna besiktning kompletteras med en fördjupad undersökning för att utreda orsaken till samt omfattningen av de fuktrelaterade skadorna/bristerna.
