Långaveka 1:24

Sammels väg 3

Uppdragsnummer	O31267
Besiktningsdatum	2026-03-31
Besiktningföretag	OBM Besiktning Väst AB
Besiktningförrättare	Markus Grunditz
Närvarande	Säljare, mäklare
Giltig till och med	2027-03-31

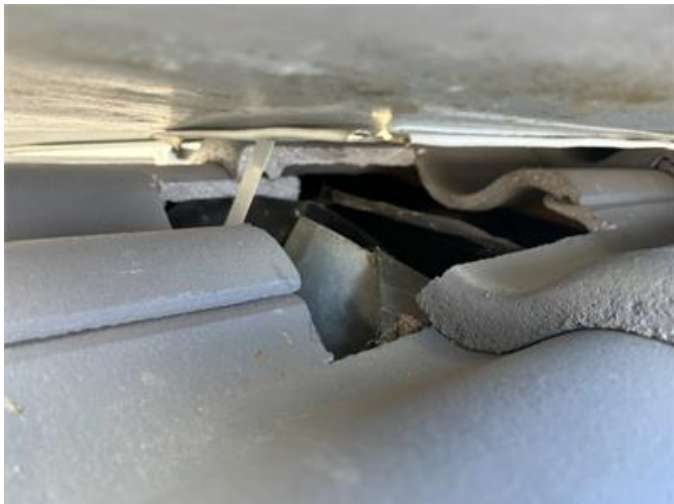
Tak (huvudbyggnad)		X			Underbeslag saknas på enstaka plåtdetalj, se kommentar/riskanalys. Bild 1 & 2
Tak (garage)		X			Taktäckningen är av äldre standard/datum. Mossa/lav förekommer på taktäckningen. Se kommentar/riskanalys.
Invändigt					
Allmänt		X			Äldre gjutjärnsbrunnar förekommer, skall bytas vid renovering av aktuellt utrymme.
Entréplan					
Allmänt			X		Byggnaden är uppförd på en betongplatta. Fuktkvotsmätning är utförd, se vidare kommentar/riskanalys samt bilaga kontroll av konstruktion.
Garage		X			Sprickor förekommer i betongplattan.
Entré	X				Inget att notera.
Wc		X			Plastmattan har bitvis släppt ifrån sitt underlag.
Pannrum	X				Inget att notera.
Förråd	X				Inget att notera.
Tvättstuga		X			Våtutrymmet är av äldre standard/datum, se kommentar/riskanalys.
Kök	X				Inget att notera.
Sovrum 1	X				Inget att notera.
Entré/Trapphall	X				Inget att notera.
Badrum			X		Våtutrymmet är av äldre standard/datum och det bedöms vara i behov av renovering, se kommentar/riskanalys. (Badkar finns i utrymmet).

Bilden visar plåtdetalj där underbeslag saknas.

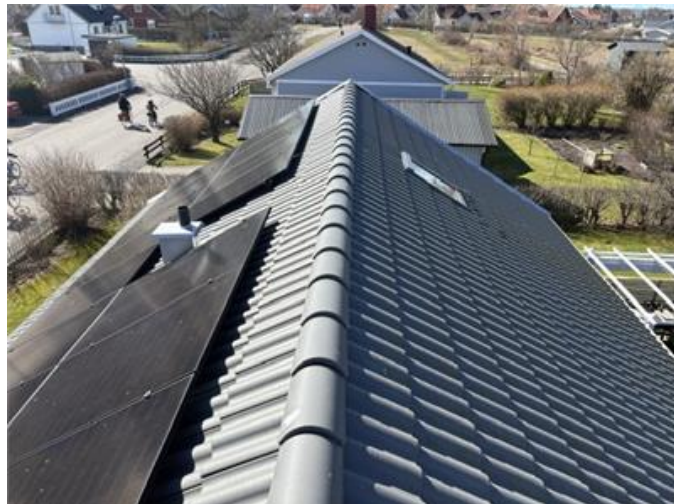
Om plåtdetaljer är otäta/bristfälliga finns det en risk att vatten kan tränga in och orsaka skador som påverkar fastigheten negativt.

Bilden visar vy av tak (huvudbyggnad).

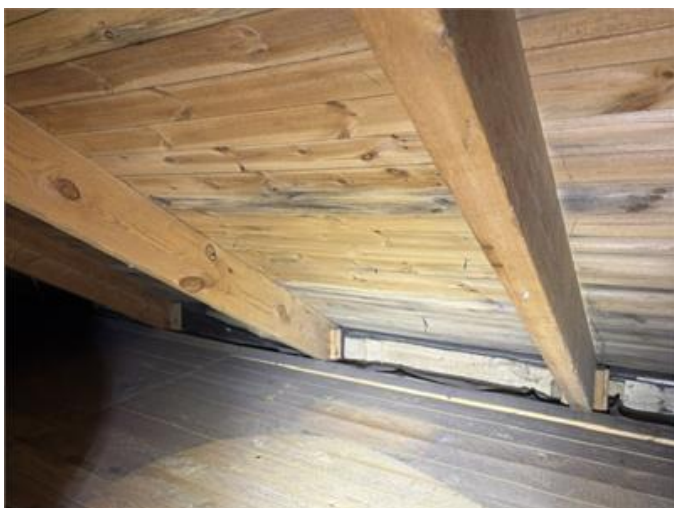
Om det finns brister i tätningen mellan ett kallt och ett varmt utrymme finns det en risk att relativt varm och fuktig luft kommer ut från det varma utrymmet till det angränsande kalla utrymmet och träffar en kall yta och kondenserar.

Missfärgning är en indikering på att inneluften har kommit ut i vinden så att ett gynnsamt klimat för en mikrobiell tillväxt har uppstått. Det kan vara en indikering på att ventilationen inomhus är undermålig. För detta fortgå finns det en risk att man kan få skador på konstruktioner som i en förlängning påverkar byggnaden negativt.

Bilden visar vy av sidovind.

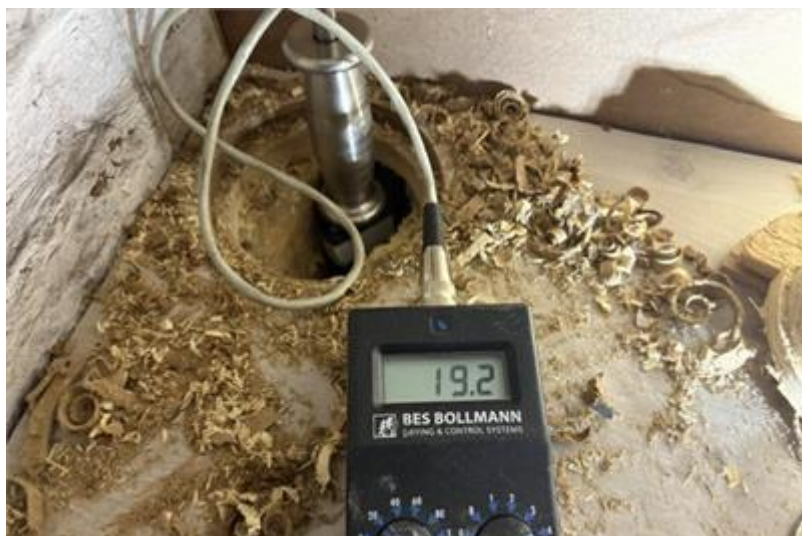
Det kritiska gränsvärdet för mikrobiell tillväxt är ca 17% fuktkvot i trä och för rötskador/svamp ca 28% fuktkvot i trä.

Vid kontroll av konstruktion mättes fuktkvoter stickprovvis i den uppreglade golvkonstruktionen samt i en ytterväggssyll genom ett provhål i golvet under trappan i entré/trapphallen till ca 19% fuktkvot. Träskyddsbehandlat material förekommer. En avvikande lukt kunde kännas i provhålet samt i byggnaden.

Det rekommenderas att denna besiktning kompletteras med en fördjupad undersökning för att utreda orsaken till samt omfattningen av de fuktrelaterade skadorna/bristerna.
