Syrenen 3

Kastanjevägen 13

| Uppdragsnummer | O32846 |
| Besiktningsdatum | 2026-06-30 |

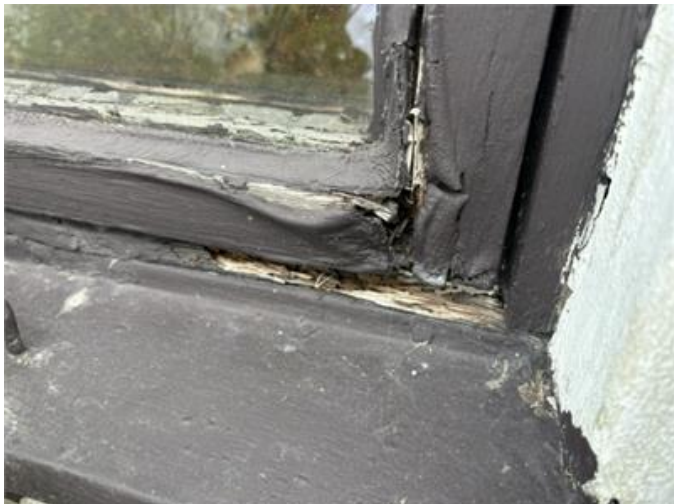
| Besiktningsresultat | | | | | |
|---|---|---|---|---|---|
| Fönster/Dörrar | | | X | | Fönster/dörrar/plåtdetaljer är i behov av målning/underhåll/utbyte. Torrspäckor/rötskador förekommer i vissa fönster/dörrar/trädetaljer. Otätheter/brister noterades vid/med vissa plåtdetaljer. Kontakta en fackman för vidare kontroll/åtgärd. Se kommentar/riskanalys. Bild 1 |

-Om det förekommer torrsprickor/rötskador i fönster/dörrar finns det en risk att vatten kan tränga in och orsaka skador som kan påverka byggnaden negativt.

Bilden visar exempel på rötskador i fönster.

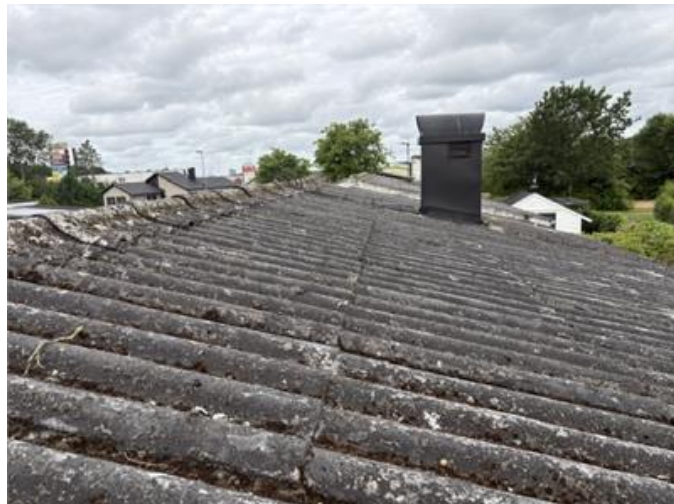
| Besiktningsresultat | | | | | |
|---|---|---|---|---|---|
| Tak | | | X | | Taktäckningen är av äldre standard/datum där brister förekommer och den bedöms vara i behov av renovering/omläggning, kontakta en fackman för vidare kontroll/åtgärd. Se kommentar/riskanalys. Bild 2 |

-Då taktäckningen är av äldre standard/datum och när brister förekommer kan det ha ett minskat motstånd mot vatteninträngning. Detta i sin tur kan leda till fuktskador som kan påverka byggnaden negativt.

Bilden visar vy av tak som består av eternit.

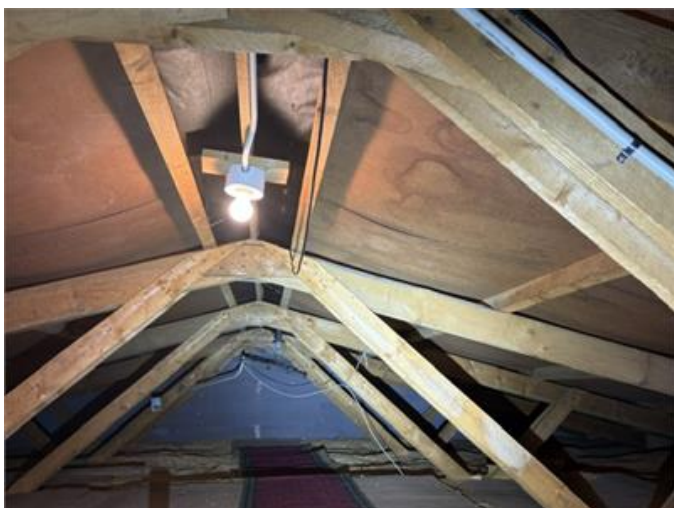
| Besiktningsresultat | | | | | |
|---|---|---|---|---|---|
| Vind | | | X | | Underlagstaket består av träfiberskivor. Mikrobiell påväxt, missfärgningar samt enstaka skador noterades i utrymmet. Kontakta en fackman för vidare kontroll/åtgärd. Se kommentar/riskanalys. Bild 3 (Se även rubrik Tak). |

-Då underlagstaket består av träfiberskivor finns risk att regn/fukt tränger in i skarvar vid ogynnsam väderlek med läckage på vindsutrymmet som följd. Detta kan påverka byggnaden negativt.

Missfärgningar kan vara en indikering på att inneluften har läckt ut på vinden så att ett gynnsamt klimat för mikrobiell tillväxt har uppstått. Det kan vara en indikering på att ventilationen inomhus är undermålig. Får detta fortgå finns det en risk att man kan få skador på konstruktioner som i en förlängning påverkar byggnaden negativt.

-Skador/missfärgningar i vindsutrymmet är en indikation på inläckage/brister i taktäckningen, kontakta en fackman för vidare kontroll/åtgärd.

Bilden visar vy av vind.

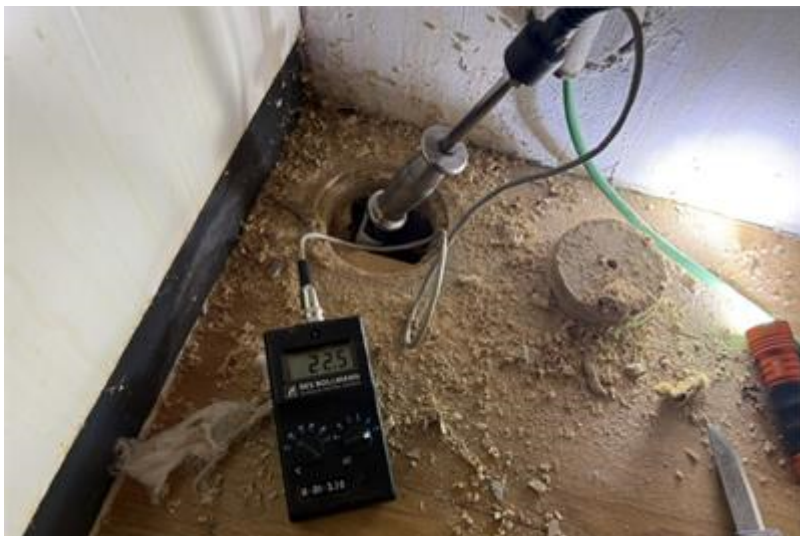
Det kritiska gränsvärdet för mikrobiell tillväxt är ca 17% fuktkvot i trä och för rötskador/svamp ca 28% fuktkvot i trä.

Vid kontroll av konstruktion mättes fuktkvoter stickprovvis i den uppreglade golvkonstruktionen genom ett provhål i golvet under spisen i köket till mellan 22- 23% fuktkvot samt i en påreglad yttervägg genom ett provhål i ytterväggen i sovrum 3 till över 28% fuktkvot. En avvikande lukt kunde kännas i byggnaden/provhålen. Missfärgningar/formförändringar noterades i vissa väggar/golv.

Det rekommenderas att denna besiktning kompletteras med en fördjupad undersökning för att utreda orsaken till samt omfattningen av de fuktrelaterade skadorna/bristerna.
