**Fastighetsuppgifter**

Skogstorp 16:106

Nejlikevägen 13

## **Bilaga till besiktningsprotokoll med förklaringar till bedömningssätt vid överlåtelsebesiktning**

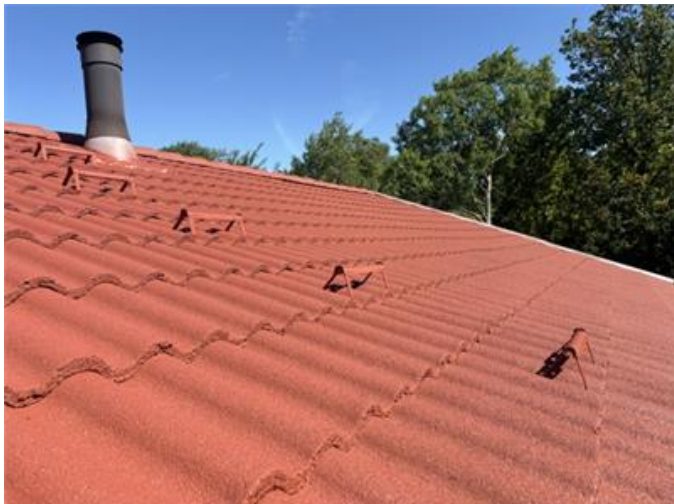
| Besiktningsresultat | | | | | |
|---|---|---|---|---|---|
| Tak | | x | | | Taktäckningen är av äldre standard/datum. Underlagstaket består av träfiberskivor. Se kommentar/riskanalys. Bild 1 |

- Om taktäckningen är av äldre standard/datum kan det ha ett minskat motstånd mot vatteninträngning. Detta i sin tur kan leda till fuktskador som kan påverka byggnaden negativt.
- Då underlagstaket består av träfiberskivor finns risk att regn/fukt tränger in i skarvar vid ogynnsam väderlek med läckage på vindsutrymmet som följd. Detta kan påverka byggnaden negativt.

Bilden visar vy av tak.

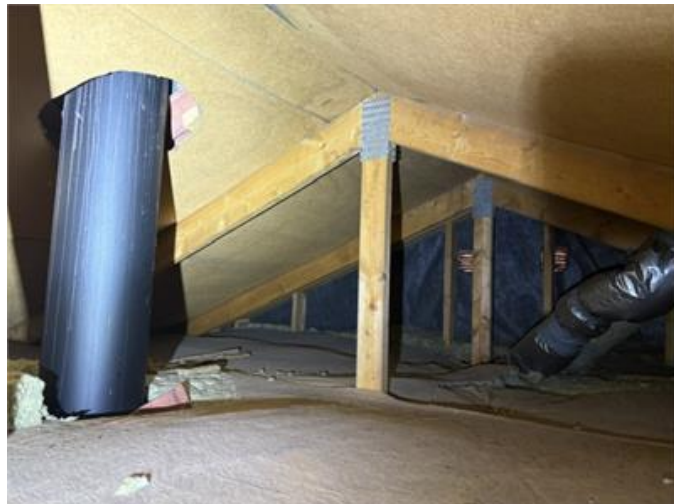
| Besiktningsresultat | | | | | |
|---|---|---|---|---|---|
| <b>Vind</b> | | x | | | Missfärgningar förekommer i underlagstaket. Otätheter noterades runt skorstenen. Se kommentar/riskanalys. Bild 2 |

Bilden visar vy av vind.

- Konturerna på missfärgningarna kan t.ex. ritas in för att få en bättre kontroll över missfärgningarna, skulle de öka i omfattning bör kontakt tas med en fackman för vidare kontroll/åtgärd.
- Om det förekommer otätheter i underlagstaket/taktäckningen ökar risken för inläckage, vilket kan påverka under/intilliggande konstruktioner negativt.
