# Besiktningsprotokoll

Anticimex Överlåtelsebesiktning av småhus - nivå 2

| Fastighetsadress:<br>Nordlyckevägen 6 | | |

| Besiktningsdatum:<br>2026-06-30 | Protokollnummer:<br>69772476 |

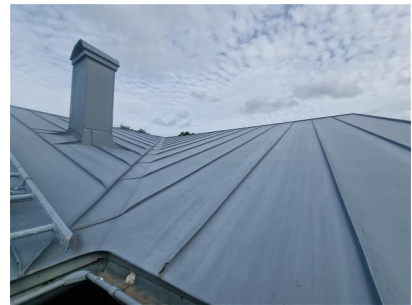
Taket har besiktigats från marken samt från steg rest mot takfoten.

Inget att notera.

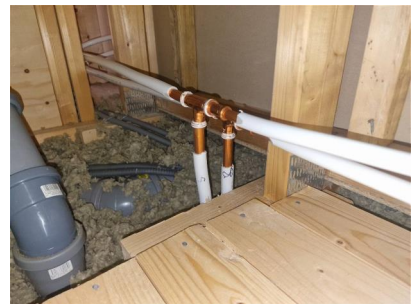
Skarvade värmeledningsrör finns i sidovindar åt nordväst.

Bristen medför en ökad risk för fuktrelaterade skador i omkringliggande konstruktioner vid ett eventuellt läckage.

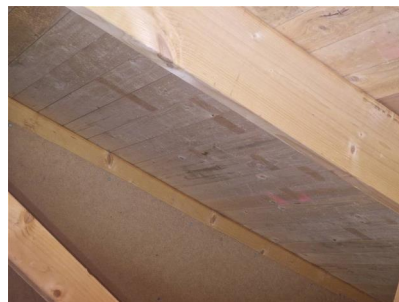
Mikrobiell påväxt noterades lokalt på underlagstaket.

Påväxten anses uppstått innan monteringen då man kan se tydliga avbrott i påväxten på grund av ströläkt samt avbrott mellan olika brädor.

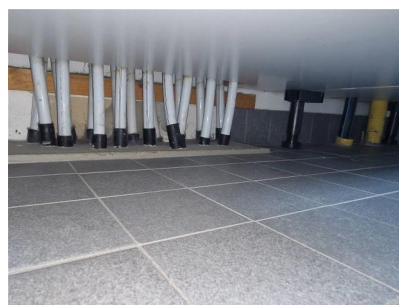
Rör genomföringar finns i golvet.

Bristerna medför en ökad risk att vatten kan tränga in i omkringliggande konstruktioner med fuktrelaterade skador som möjlig följd.

Vid fuktindikering i utrymmet noterades inga förhöjda fuktindikationer.

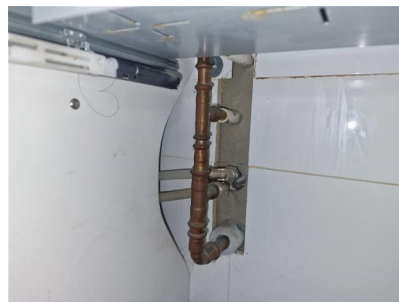
Otäta rörgenomföringar finns i väggen under handfatet.

Se under rubriken "Entréplan / Tvättstuga".

Vid fuktindikering i utrymmet noterades inga förhöjda fuktindikationer.
