Barken 35

Falkvägen 2A

| Uppdragsnummer | O34118 |
| Besiktningsdatum | 2026-10-06 |

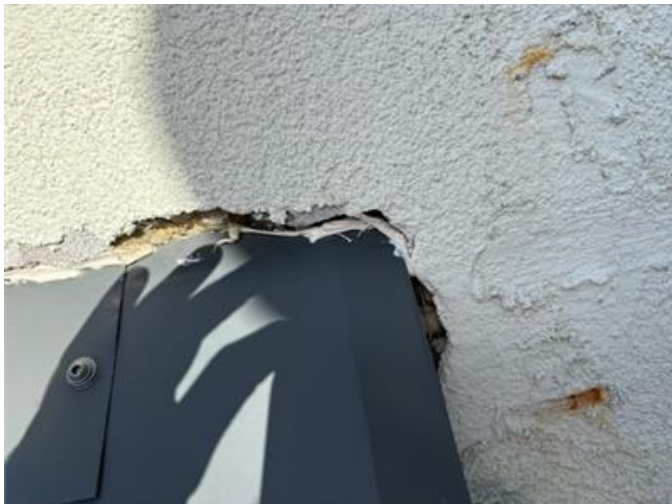
| Besiktningsresultat | | | | | |
|---|---|---|---|---|---|
| Fasad | | | X | | Fasaden bedöms bestå av en enstegstätad putsfasad. Otätheter/brister noterades i fasaden runt/vid takkupan/balkong. En klack förekommer i underkant av fasaden ovan plintgrund. Kontakta en fackman för vidare kontroll/åtgärd. Se kommentar/riskanalys. Bild 1 & 2 |

-Om det förekommer otätheter/brister i fasaden finns det en risk att vatten kan tränga in och orsaka skador som påverkar byggnaden negativt.

Bilden visar exempel på otätheter/brister i fasaden.

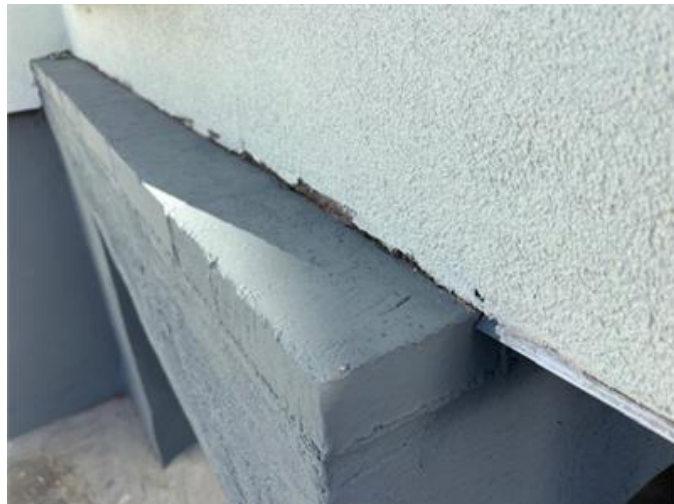
-Klacken som förekommer i underkant av fasaden kan orsaka fuktskador i fasaden p.g.a. att vatten kan bli stående ovan klacken och läcka in i fasaden.

Bilden visar klack i underkant av fasad.

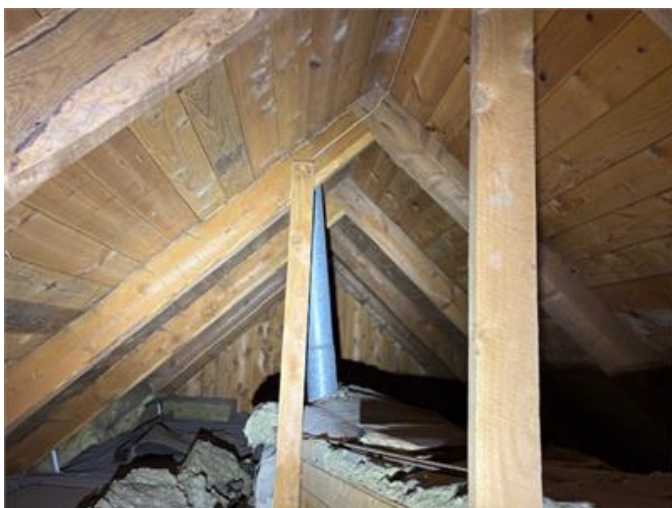
| <b>Besiktningresultat</b> | | | | | |
|---|---|---|---|---|---|
| <b>Vind</b> | | X | | | Mikrobiell påväxt/missfärgningar förekommer i utrymmet, se kommentar/riskanalys. Bild 3 |

-Om det finns brister i tätningen mellan ett kallt och ett varmt utrymme finns det en risk att relativt varm och fuktig luft läcker ut från det varma utrymmet till det angränsande kalla utrymmet och träffar en kall yta och kondenserar. Missfärgningar kan vara en indikering på att inneluften har läckt ut på vinden så att ett gynnsamt klimat för mikrobiell tillväxt har uppstått. Det kan vara en indikering på att ventilationen inomhus är undermålig. Får detta fortgå finns det en risk att man kan få skador på konstruktioner som i en förlängning påverkar byggnaden negativt.

Bilden visar vy av vind.

-Konturerna på missfärgningarna kan t.ex. ritas in för att få en bättre kontroll över missfärgningarna, skulle de öka i omfattning bör kontakt tas med en fackman för vidare kontroll/åtgärd.

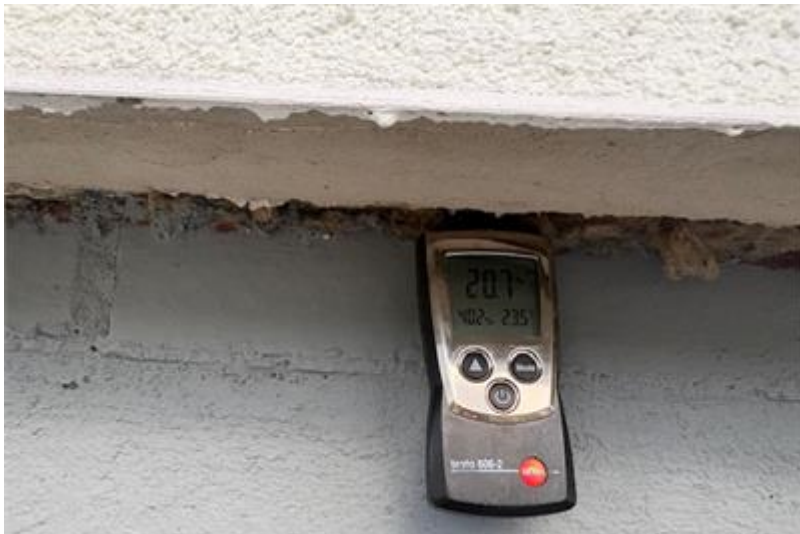
| Besiktningsresultat | | | | | |
|---|---|---|---|---|---|
| <b>Plintgrund</b> | | | X | | Utbyggnaden är uppförd över en plintgrund med betongbjälklag. Fuktkvotsmätning är utförd, se vidare kommentar/riskanalys samt bilaga kontroll av konstruktion. |

-En plintgrund med betongbjälklag är ur fuktsynpunkt att betrakta som en betongplatta på mark. Risk finns att ovanpåliggande konstruktioner kan påverkas av fukt så att mikrobiella skador/rötskador kan uppstå. Detta kan påverka byggnaden och inomhusmiljön negativt.

Det kritiska gränsvärdet för mikrobiell tillväxt är ca 17% fuktkvot i trä och för rötskador/svamp ca 28% fuktkvot i trä.

Vid kontroll av konstruktion mättes fuktkvoter stickprovsvis utifrån i en ytterväggssyll till mellan 20- 21% fuktkvot.

Det rekommenderas att denna besiktning kompletteras med en fördjupad undersökning för att utreda orsaken till samt omfattningen av de fuktrelaterade skadorna/bristerna.

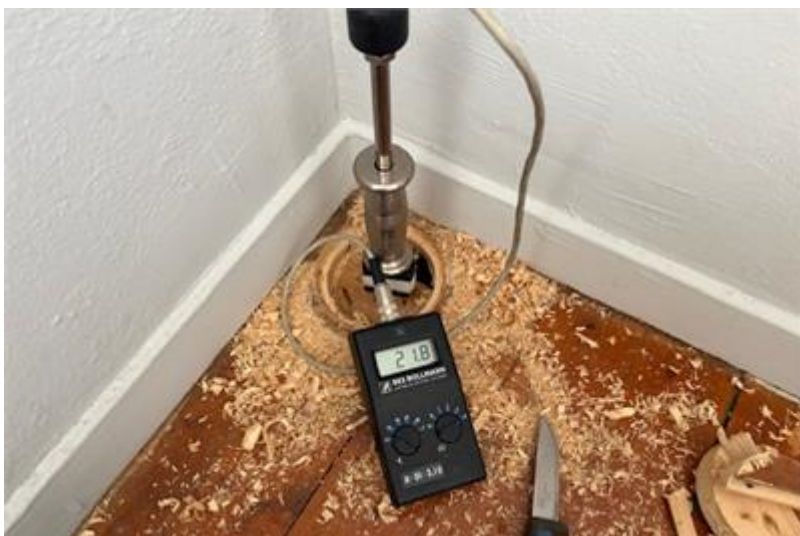
| Besiktningsresultat | | | | | |
|---|---|---|---|---|---|
| <b>Källare</b> | | | X | | Huvudbyggnaden är uppförd över en källare. Fuktkvotsmätning är utförd, se vidare kommentar/riskanalys samt bilaga kontroll av konstruktion. |

-En källare utsätts i regel mer eller mindre för permanent fuktpåverkan från angränsande mark. Utifrån erfarenhet är det känt att konstruktioner och beläggningar/beklädnader med organiska material mot golv- och väggytor bör undvikas, då fuktpåverkan och mikrobiell tillväxt (mögel/bakterier) och rötskador kan uppstå i sådana.

Det kritiska gränsvärdet för mikrobiell tillväxt är ca 17% fuktkvot i trä och för rötskador/svamp ca 28% fuktkvot i trä.

Vid kontroll av konstruktion mättes fuktkvoter stickprovvis i en uppreglad golvkonstruktion genom ett provhål i golvet i allrummet till mellan 21- 22% fuktkvot. Träskyddsbehandlat material förekommer. En avvikande lukt kunde kännas i provhålet.

Det rekommenderas att denna besiktning kompletteras med en fördjupad undersökning för att utreda orsaken till samt omfattningen av de fuktrelaterade skadorna/bristerna.
