**Fastighetsuppgifter**

Trönninge 5:50

Mossvägen 12

| Besiktningsföretag | OBM Besiktning Väst AB |

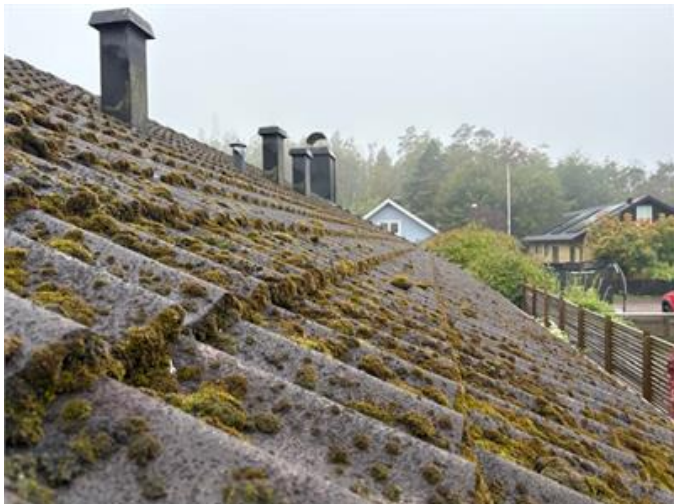
| Besiktningsresultat | | | | | |
|---|---|---|---|---|---|
| Tak | | | X | | Taktäckningen är av äldre standard/datum och bedöms vara i behov av renovering/omläggning, kontakta en fackman för vidare kontroll/åtgärd. Se kommentar/riskanalys. Bild 1 (Taket är besiktigt ifrån stege vid takfoten p.g.a. halt underlag på taket). |

-Då taktäckningen är av äldre standard/datum och när brister förekommer kan det ha ett minskat motstånd mot vatteninträngning. Detta i sin tur kan leda till fuktskador som kan påverka byggnaden negativt.

Bilden visar vy av tak.

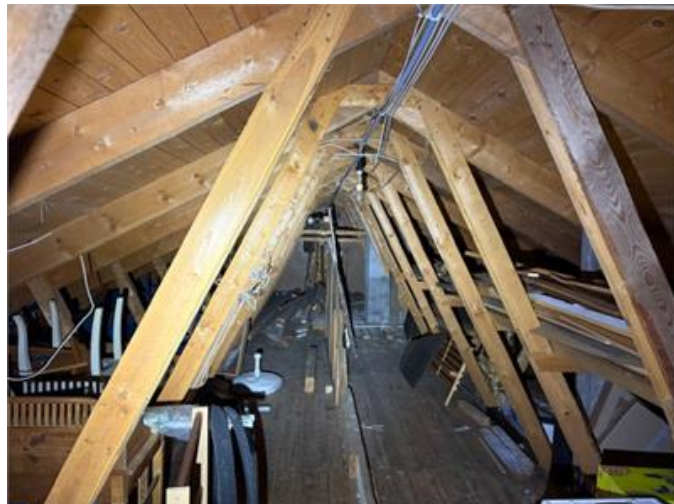
| Besiktningsresultat | | | | | |
|---|---|---|---|---|---|
| Vind | | X | | | Mikrobiell påväxt/missfärgningar förekommer i utrymmet, se kommentar/riskanalys. Bild 2 |

-Om det finns brister i tätningen mellan ett kallt och ett varmt utrymme finns det en risk att relativt varm och fuktig luft läcker ut från det varma utrymmet till det angränsande kalla utrymmet och träffar en kall yta och kondenserar. Missfärgningar kan vara en indikering på att ineluften har läckt ut på vinden så att ett gynnsamt klimat för mikrobiell tillväxt har uppstått. Det kan vara en indikering på att ventilationen inomhus är undermålig. Får detta fortgå finns det en risk att man kan få skador på konstruktioner som i en förlängning påverkar byggnaden negativt. -Missfärgningar i underlagstaket är en indikation på inläckage, se vidare rubrik Tak.

Bilden visar vy av vind.

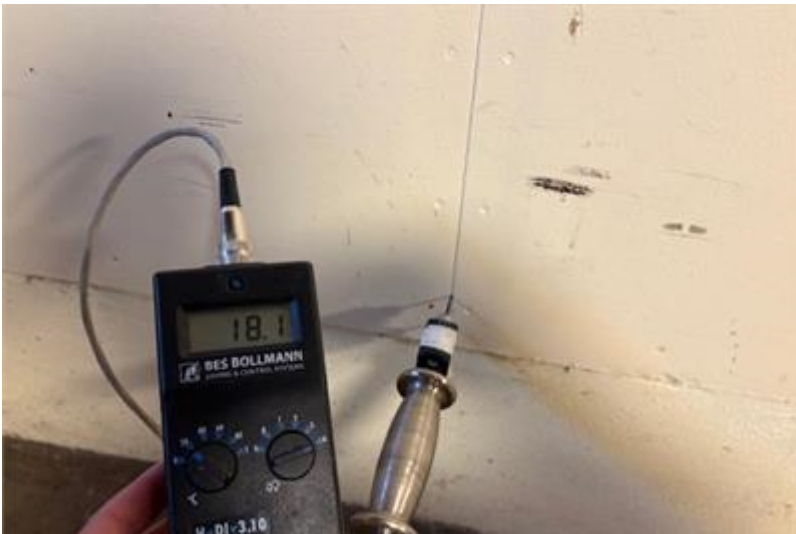
Det kritiska gränsvärdet för mikrobiell tillväxt är ca 17% fuktkvot i trä och för rötskador/svamp ca 28% fuktkvot i trä.

Vid kontroll av konstruktion mättes fuktkvoter stickprovsvis i ytterväggen i garaget till ca 18% fuktkvot.

Notera att stickprovsmässig undersökning är utförd. För att säkert fastställa konstruktionens uppbyggnad, kondition och fuktstatus måste en mer omfattande undersökning utföras.

Det rekommenderas att denna besiktning kompletteras med en fördjupad undersökning för att utreda orsaken till samt omfattningen av de fuktrelaterade skadorna/bristerna.
