**Fastighetsuppgifter**

Söderby huvudgård

4:177

| Besiktningsföretag | OBM Byggnadsmiljö AB |

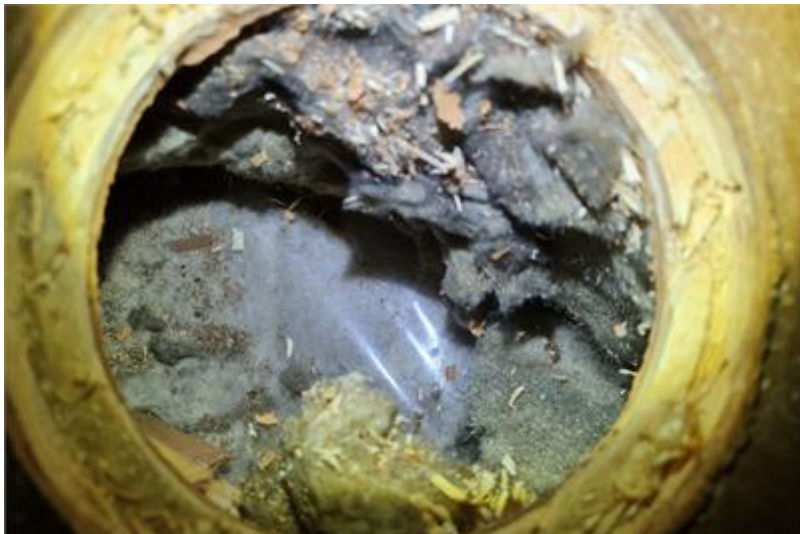
| Byggnadsdel | Uppreglat golv i trappförråd |

Det förekommer uppreglade golv på betongplatta, vilket betecknas som en riskkonstruktion med avseende på fukt- och mikrobiella skador. För att säkert fastställa golvkonstruktionernas kondition och utförande krävs alltid en fortsatt teknisk undersökning. Se även Pos. 9 samt bilaga

| Konstruktionsuppbyggnad | betong/plast/reglar/isolering/golv |

Vid mätningar uppmättes värden till ca 7-9 % (FK) och ca 69 % (RF).  
Det kritiska gränsvärdet för mikrobiell tillväxt brukar anges till ca 15-17% fuktkvot (FK) eller ca 70-75% i relativ luftfuktighet (RF).

Notera att stickprovsmässig undersökning är utförd samt att mätvärden normalt sett kan variera över årstiderna. För att säkert fastställa konstruktionens kondition och fuktstatus måste en mer omfattande undersökning utföras.
