**Fastighetsuppgifter**

Dyvik 1:53

Klövbergsvägen 28

**Besiktningsuppgifter**

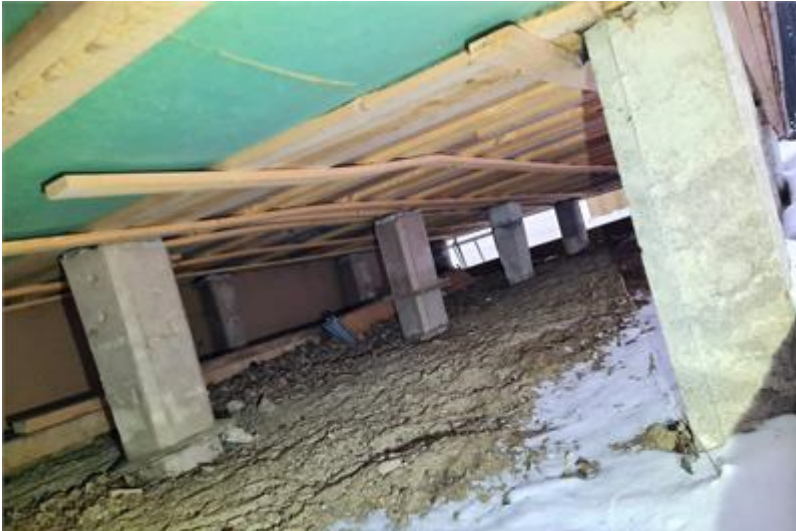
| Byggnadsdel | Plintgrund |

| Besiktningsresultat | | | | | |
|---|---|---|---|---|---|
| Plintgrund | | X | | | - Mikrobiell påväxt förekommer på blindbottens undersida, se kommentar/riskanalys. |

Vid flertalet fuktkvotsmätningar uppmättes värden till ca 18-20 % (FK).  
Det kritiska gränsvärdet för mikrobiell tillväxt brukar anges till ca 15-17% fuktkvot (FK).

Notera att stickprovsmässig undersökning är utförd samt att mätvärden normalt sett kan variera över årstiderna.  
För att säkert fastställa konstruktionens kondition och fuktstatus måste en mer omfattande undersökning utföras.

Vidare utredning rekommenderas.
