Nödesta 8:35

Hovtångsgränd 3

Uppdragsnummer	A36767
Besiktningsdatum	2026-05-12
Besiktningföretag	OBM Byggnadsmiljö AB
Besiktningförrättare	Johnny Björndal
Närvarande	Säljare
Giltig till och med	2027-05-12

Bilaga 1 för kontroll av valda konstruktioner

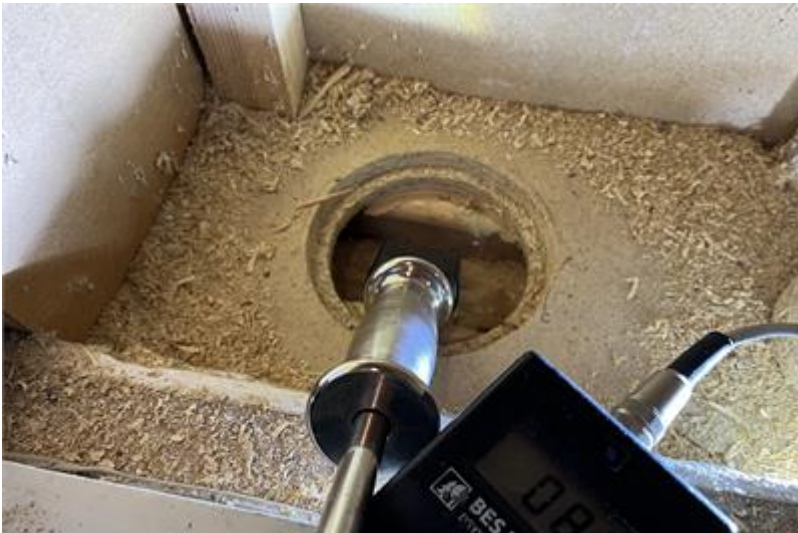
Byggnadsdel	Uppreglade golv
Konstruktionsdel	Uppreglat golv i hall
Konstruktionsuppbyggnad	Betongplatta, plastfolie, träreglar/isolering, golvspån.

- Fuktkvot (FK) uppmättes till ca 8% FK i träregel.
- Det kritiska gränsvärdet för mikrobiell tillväxt brukar anges till ca 15-17% fuktkvot (FK).

Sammanfattning

- Inga avvikande lukter eller andra indikationer på skador noterades.
- Notera att stickprovsmässig undersökning är utförd. För att säkert fastställa konstruktionens kondition och fuktstatus måste en mer omfattande undersökning utföras.
