**Fastighetsuppgifter**

Svartbäcken 1:140

Svartbäckens by 422

## Bilaga 1 för kontroll av valda konstruktioner

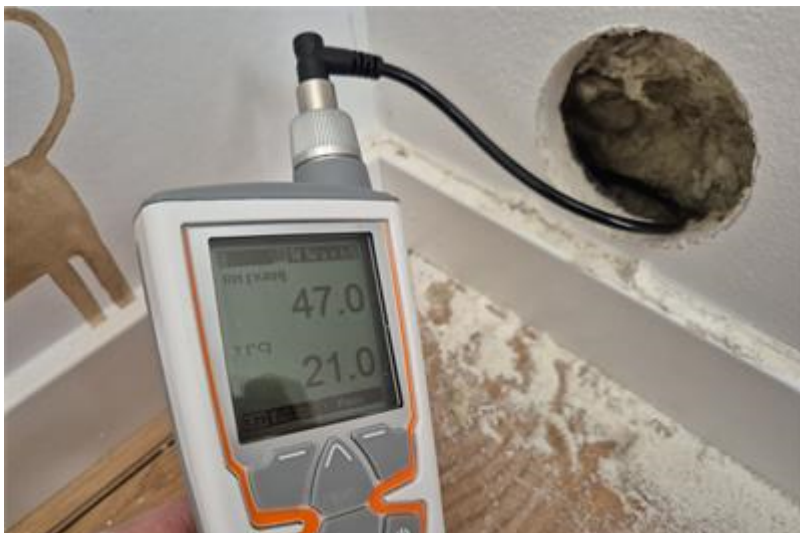
| Byggnadsdel | Sovrum 1 |

Vid fuktmätning av den relativa fuktigheten (RF) erhöles ett värde på ca 47 %. Det kritiska gränsvärdet för mikrobiell tillväxt brukar anges till ca 70-75% relativ fuktighet (RF). Fukkvot i syll uppmättes till omkring 8 %.

Något svag lukt noterades i borrhålet.  
Notera att stickprovsmässig undersökning är utförd samt att mätvärden normalt sett kan variera över årstiderna.  
För att säkert fastställa konstruktionens kondition och fuktstatus måste en mer omfattande undersökning utföras.
