Söderby 1:786

Söderbymalmsvägen 48

| Uppdragsnummer | A37880 |
| Besiktningsdatum | 2026-08-21 |

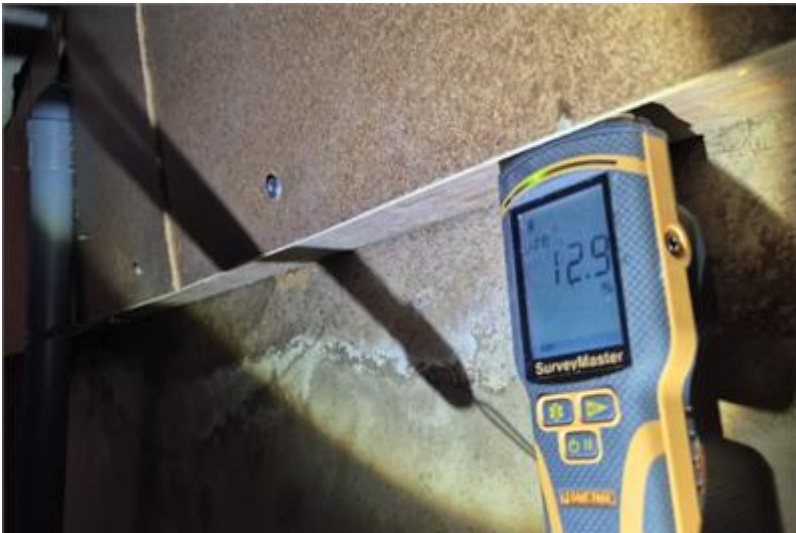
| Byggnadsdel | Krypgrund |
| Konstruktionsdel | Blindbotten |

Vid fuktmätning i blindbotten erhöjls ett värde på ca 13-15 % i fuktkvot. Det kritiska gränsvärdet för mikrobiell tillväxt brukar anges till ca 15-17% fuktkvot (FK).

Fuktfäckar/skador finns i blindbotten efter tidigare läckage. Se kommentar från säljaren. Torrt vid fuktindikering, det rekommenderas att plocka bort fuktskadat material. Inga tecken på andra skador eller dålig lukt noterades.

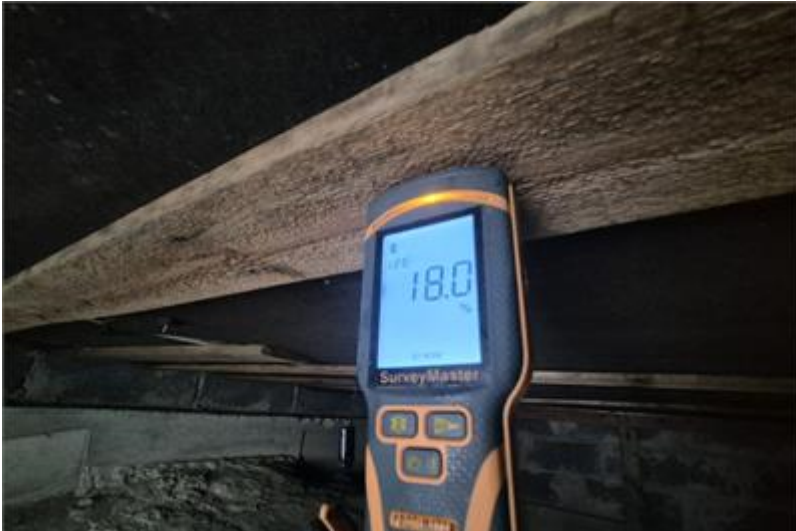
| Byggnadsdel | Krypgrund under garage |
| Konstruktionsdel | Blindbotten |

Vid fuktmätning i blindbotten erhöles ett värde på ca 18-20 % i fuktkvot. Det kritiska gränsvärdet för mikrobiell tillväxt brukar anges till ca 15-17% fuktkvot (FK).

- Regnvatten rinner från berget då och då. Leds ut genom skåra/håligheter.
- Avsaknad av plast på mark.
