**Fastighetsuppgifter**

Söderby 1:786

Söderbymalmsvägen 48

## Bilaga 1 för kontroll av valda konstruktioner

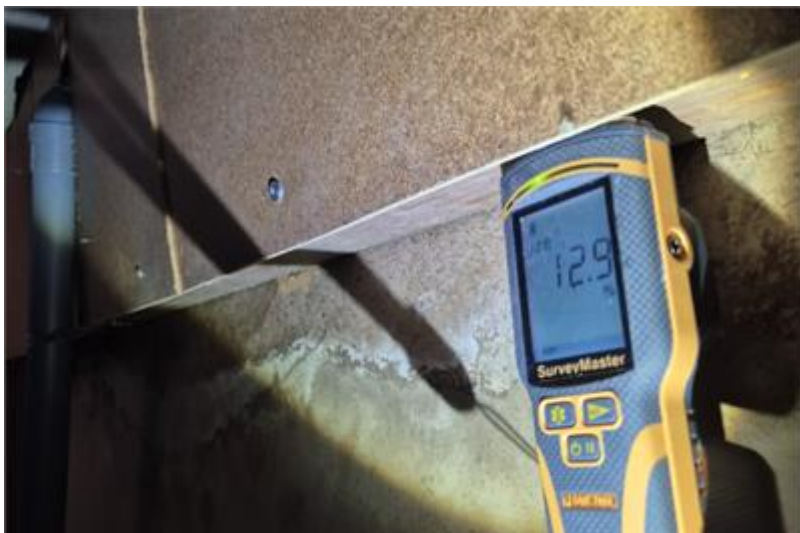
| Byggnadsdel | Krypgrund |
| Konstruktionsdel | Blindbotten |

Vid fuktmätning i blindbotten erhöjls ett värde på ca 13-15 % i fuktkvot. Det kritiska gränsvärdet för mikrobiell tillväxt brukar anges till ca 15-17% fuktkvot (FK).

Fuktfäckar/skador finns i blindbotten efter tidigare läckage. Se kommentar från säljaren. Torrt vid fuktindikering, det rekommenderas att plocka bort fuktskadat material. Inga tecken på andra skador eller dålig lukt noterades.

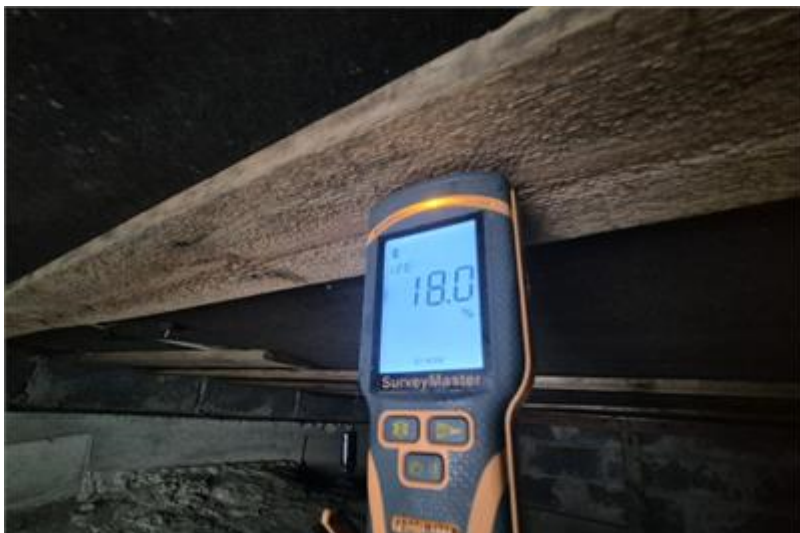
| Byggnadsdel | Krypgrund under garage |
| Konstruktionsdel | Blindbotten |

Vid fuktmätning i blindbotten erhöles ett värde på ca 18-20 % i fuktkvot. Det kritiska gränsvärdet för mikrobiell tillväxt brukar anges till ca 15-17% fuktkvot (FK).

- Regnvatten rinner från berget då och då. Leds ut genom skåra/håligheter.
- Avsaknad av plast på mark.
