# Besiktningssprotokoll

Anticimex Överlåtelsebesiktning av småhus - nivå 1

Fastighetsbeteckning: Kolsmyra 9	
Fastighetsägare: Louise Niklasson	
Fastighetsadress: Oraniegatan 16	
Postnummer: 227 63	Ort: Lund

Besiktningdatum: 2024-05-22	Protokollnummer: 68279304
Temperatur: 17 °C	Väderlek: Halvklart
Tekniker: Rikard Rydberg	
E-post: rikard.rydberg@anticimex.se	
Kontor: Lund	
Närvarande: Fastighetsägare Rikard Rydberg, Anticimex

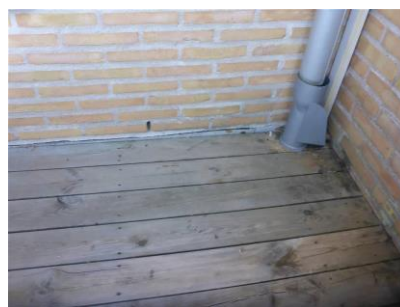
På mindre område ligger mark högt upp på sockel mot fasad. Åt väster finns det ett trädäck, trädäck ligger högt upp på sockel mot fasad.

Noterade brister kan medföra en ökad fuktbelastning för närliggande konstruktioner vid ogynnsam väderlek med möjliga fuktskador som följd.

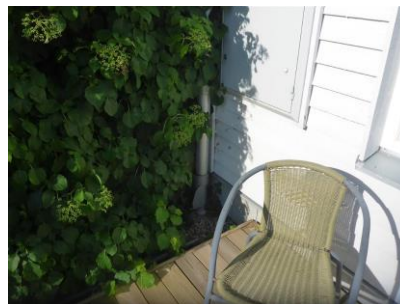
En växt finns i anslutning till byggnaden.

När det finns rabatter och växter nära byggnaden finns risk att fukt stannar kvar i väggarna. Detta kan i sin tur orsaka invändiga fuktskador. Växternas rötter kan också skada grundmuren och sätta dräneringsledningen ur funktion.

Området närmast huset rekommenderas att vara fritt från växtlighet.

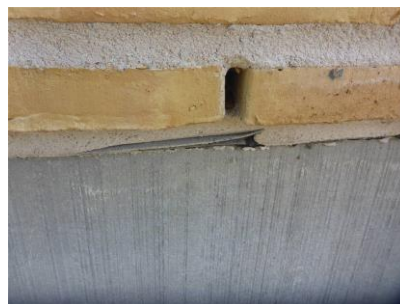
Åt söder noterades brister på mindre område mellan sockel/ fasad, hårdfog finns ej och otätheter noterades. Kapilärbrytande skikt är blottat.

Detta kan medföra att vatten följer fasaden och rinner ner på sockel/ otäthet, med risk för vatteninträning som kan orsaka fuktskador i närliggande konstruktioner.

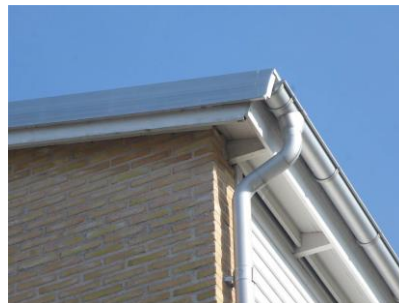
Det finns fasadpanel, panel på taklåda, vindskivor samt smygbrädor som är i behov av målning/underhåll, torrsprickor finns.

Fasadbeklädnad och träkonstruktioner där målningsbehov finns riskerar att få fukt- och rötskador på grund av sämre vattenavvisande förmåga. För att öka livslängden rekommenderas målning och underhåll.

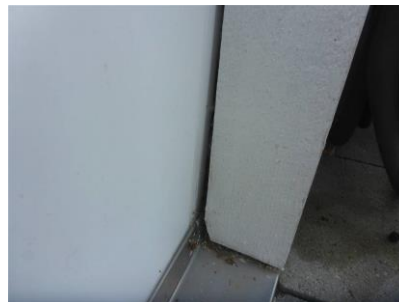
Enstaka smygplåt sitter ur läge, otätheter finns.  
Smygbräda vid förrådsdörr sitter bitvis ur läge och otätheter finns.

Då brister/ otätheter finns medför detta en risk för vatteninträning till närliggande konstruktioner med möjliga fuktskador som följd.

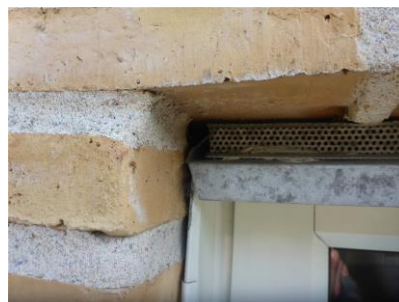
Förrådsdörr är i behov av underhåll/ vaxning.

Otätheter noterades bitvis mellan fasadtegel och monterat nät ovan fönster/ dörrar.

Risk finns för skadedjursinträng.  
Tätning kan med fördel utföras.

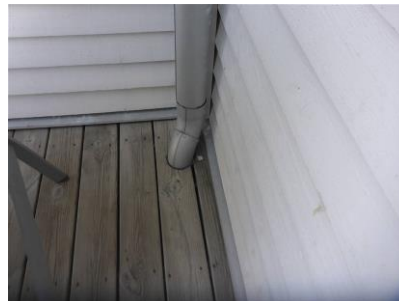
Stuprör från 2-plansdel åt väster leds genom tak på 1-plans del. Anslutning genom tak är ej besiktningsbar på grund av monterad trall.

Eftersom vatten från taket avleds med invändigt stuprör finns en ökad risk för fuktskador i omkringliggande konstruktioner. Vanliga orsaker till fuktskador är läckage i skarvar.

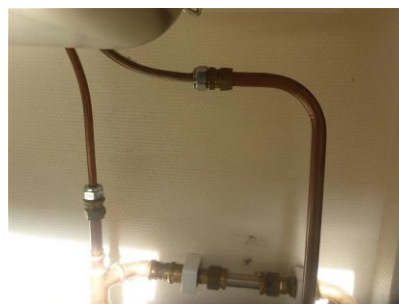
Det finns rör mot vägg som ej är fixerade.

Rörledningar och kopplingar kan släppa och orsaka rörbrott med vattenskador som följd.

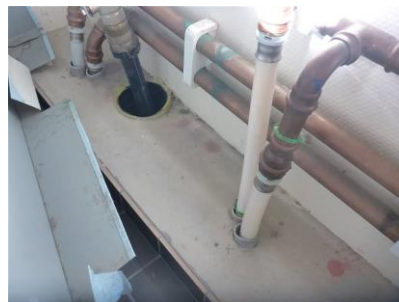
Rör genomföring finns i golv.

Det finns inget tätskikt ovan klack på golv med uppvik vägg.

Rör genomföringar i golvet och att tätskikt ej finns medför en ökad risk för att vatteninträngning till närliggande konstruktioner med möjliga fuktskador som följd.

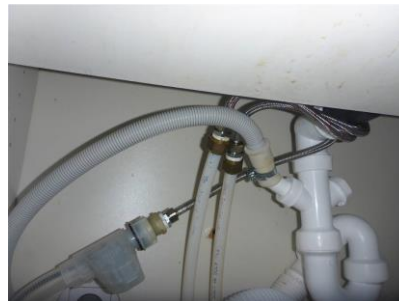
Rör/ slang i vaskskåp är ej fixerade mot vägg.

Rörledningar och kopplingar kan släppa och orsaka rörbrott med vattenskador som följd.

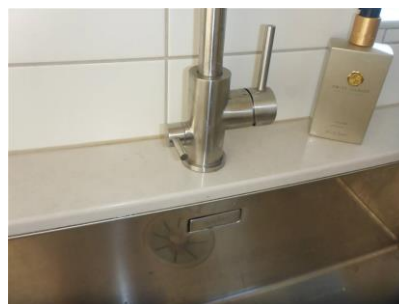
Vaskblandare är bristfälligt fixerad, bör fixeras.
