Anticimex Överlåtelsebesiktning av småhus - nivå 2

Fastighetsbeteckning: Balder 8	
Fastighetsägare: Anna Alsmark	
Fastighetsadress: Frejavägen 3	
Postnummer: 222 70	Ort: Lund

Besiktningdatum: 2024-05-27	Protokollnummer: 68282885
Temperatur: 17 °C	Väderlek: Halvklart
Tekniker: Rikard Rydberg	
E-post: rikard.rydberg@anticimex.se	
Kontor: Lund	
Närvarande: Fastighetsägare Rikard Rydberg, Anticimex

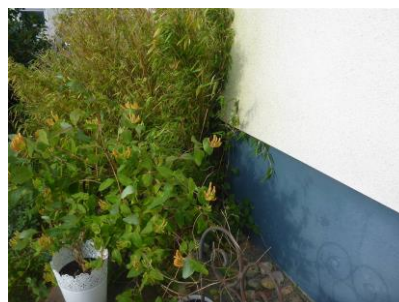
Växter finns i anslutning till byggnaden.

När det finns rabatter och växter nära byggnaden finns risk att fukt stannar kvar i väggarna. Detta kan i sin tur orsaka invändiga fuktskador. Växternas rötter kan också skada grundmuren och sätta dräneringsledningen ur funktion.

Området närmast huset rekommenderas att vara fritt från växtlighet.

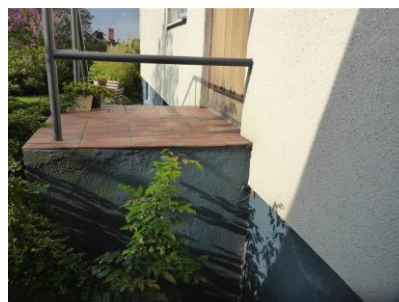
På mindre område åt nordöst lutar marken mot huset, mark kan med fördel justeras med ett marklut från hus.

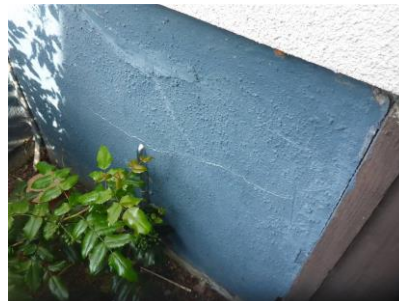
Sprickor och putssläpp/ bomljud finns i sockel.

Detta kan leda till fukt- och frysskador i konstruktionen.

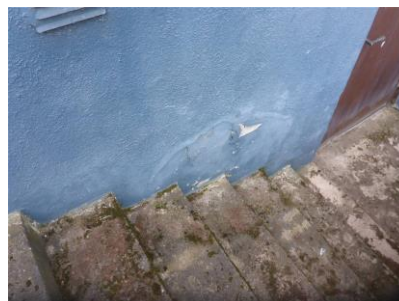
Fuktuppsug finns på sockeln/ entrétrappor.

När sockeln suger upp fukt finns risk att fukten sprider sig till kringliggande konstruktioner.

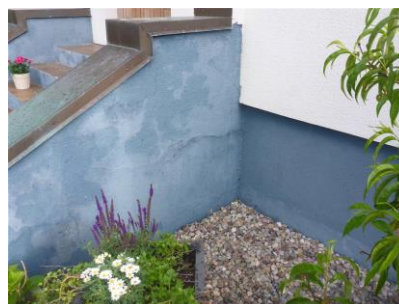
Entrétrappor åt öster och söder är motgjutna mot hus.
Fukt/ frysskador finns.

Då trappor är motgjutna mot sockel/ fasad kan detta medföra en ökad fuktbelastning för närliggande konstruktioner med möjliga fuktskador som följd.

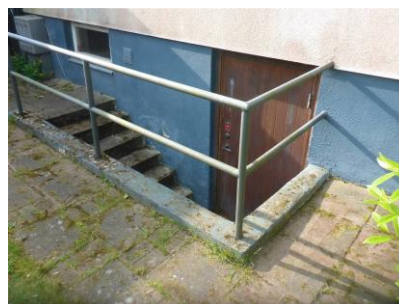
Räcke vid utvändiga trappor är lågt och det är stort mellanrum mellan ribbor.

Risk finns för fallskador.

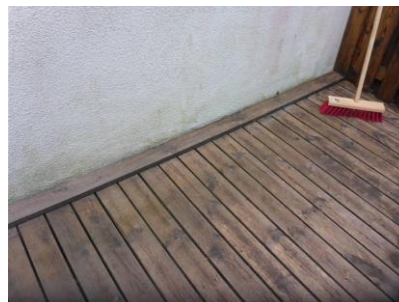
Trädäck/ altan åt väster ligger upp och mot fasad.

Noterad anmärkning kan medföra en ökad fuktbelastning för närliggande konstruktioner med möjliga fuktskador som följd.

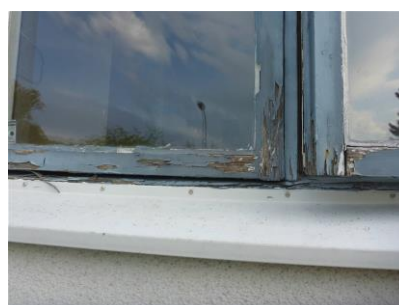
Fönster/ dörrar är i behov av målning/underhåll, torrsprickor finns mindre rötskador noterades t ex. källardörrskarm.
Det finns fönster som är i sämre skick/ större behov av renovering.

Fönster/ dörrar med karmar där målningsbehov finns riskerar att få fukt- och rötskador på grund av sämre vattenavvisande förmåga.

Noterade rötskador bedöms ej lett till några omkringliggande skador.

För att öka livslängden på fönster rekommenderas målning och underhåll.

En byggfackman kan med fördel kontaktas för eventuella åtgärdsförslag med då lämpliga åtgärder på de brister som noterats.

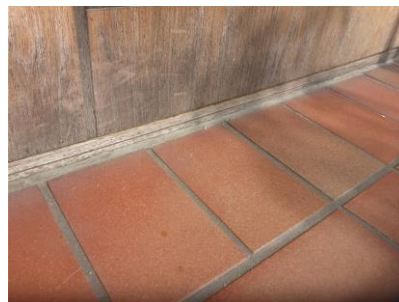
Tröskeplåtar finns ej monterade vid entrédörrar.

Avsaknaden av tröskeplåt medför risk för vatteninträngning med fuktskador i underliggande konstruktion som följd.

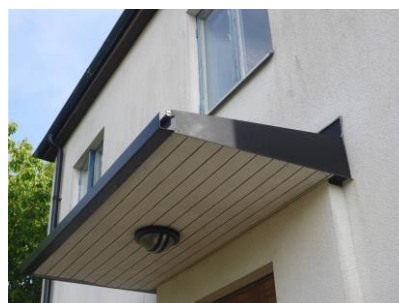
Stuprör saknas vid skärmtak ovan entrédörrar.

Eftersom stuprör saknas kan detta medföra att fasaden och grunden för ökad fuktbelastning, vilket i sin tur kan leda till fuktskador i bakomliggande konstruktioner.

Montera stuprör.

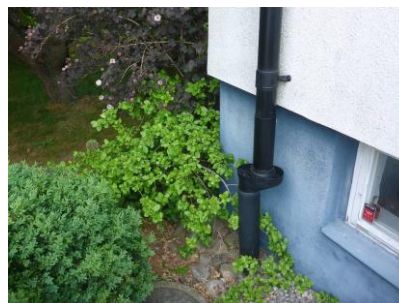
Fals på stuprör vänd mot fasad.

Falsen på stuprören kan med fördel vändas ut från fasaden för att lättare se om röret blivit skadat efter vinterns påfrestningar samt för att undvika skador på fasad vid ett eventuellt läckage.

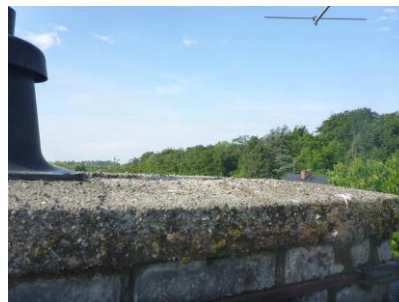
Skorstenen saknar väderskydd.
Mindre brister finns på tegelfogar.

Väderskydd kan monteras för att skydda mot nederbörd som annars kan orsaka fuktskador och frostsprängning i skorstenen/ murstocken.

En fackman kan med fördel kontaktas för att ta reda på hur och om ett väderskydd ska monteras.

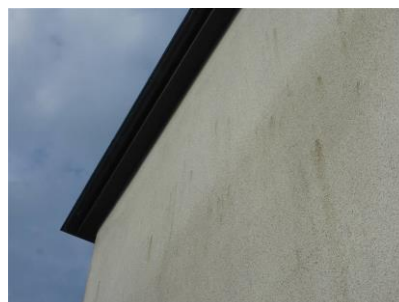
Panel på taklåda är i behov av målning/underhåll.

Träkonstruktioner där målningsbehov finns riskerar att få fukt- och rötskador på grund av sämre vattenavvisande förmåga. För att öka livslängden rekommenderas målning och underhåll.

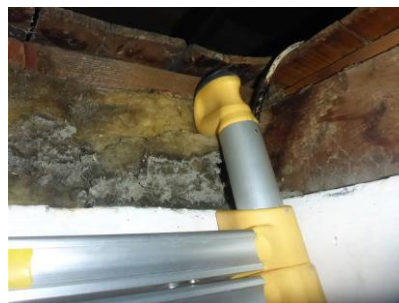
Lucka till utrymmet är placerad invändigt bostad på plan 2 i hall. Vindsluckan sluter ej tätt, missfärgningar finns på närliggande isolering vilket indikerar på en konvektionsskada/ luftläckage från bostadsdel.

Det finns otäta sladdgenomföringar i vindsbjälklag.

Otättheter i vindsbjälklaget medför risk att fuktig inomhusluft läcker ut på vinden där den vintertid kyls ned och medför en förhöjd fuktighet som kan orsaka mikrobiella skador i underlagstaket.

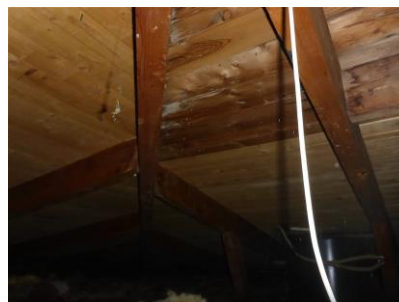
Missfärgningar finns bitvis på underlagstak, fuktindikering utfördes i missfärgningar utan anmärkning.

Noterade missfärgningar bedöms som äldre innan utförd takreovering och ej lett till några omkringliggande skador.

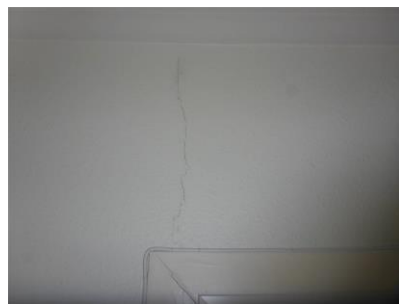
Sprickor förekommer i husets vägghörn/ på vägg.

Sprickor uppstår pga av att hus normalt sätter sig efter byggnationen, sprickor kan även förekomma pga att trästommen kan röra sig i samband med variationer i luftfuktigheten.

Noterade sprickor bedöms ej lett till några bakomliggande skador.

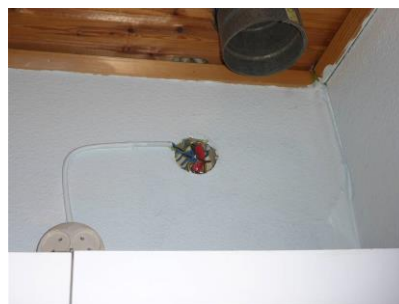
I ett par utrymmen i hus finns det eldosor som ej täcks med lock, lock bör monteras.

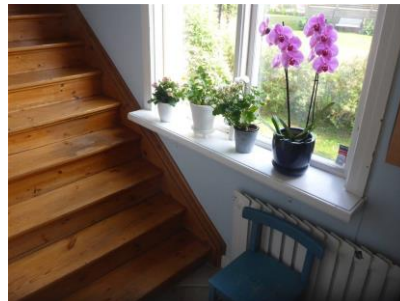
Det finns ett fönster åt norr som är lågt placerat i trappa.
Risk finns för fall/ skärskador.

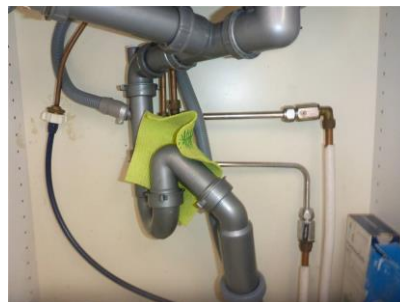
Rör/ slang i vaskskåp är ej fixerade mot vägg.
Rörledningar och kopplingar kan släppa och orsaka rörbrott med vattenskador som följd.

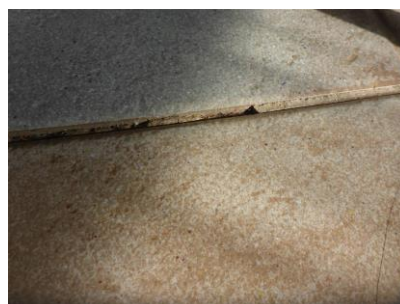
Bomljud/ fogsläpp finns på klinkergolv.
Bedöms ej lett till några underliggande skador.

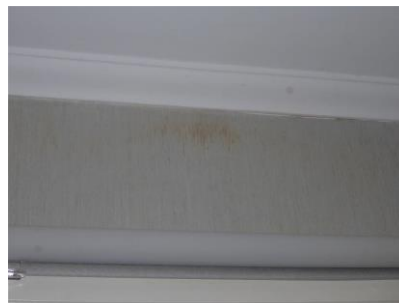
Missfärgning finns vid vägg/ takvinkel åt söder, fuktindikering utfördes utan anmärkning.

Bedöms ej lett till några omkringliggande skador.

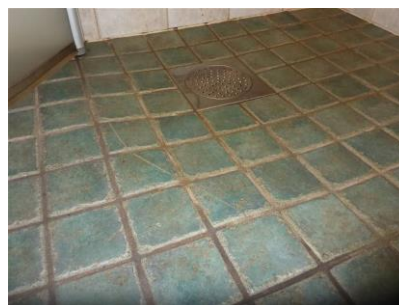
Tydligt golvutning mot brunn finns i duschzon.
Planfall noterade på golv utanför duschzon.

Då golvutning är tydlig i duschzon finns risk för halkskador.

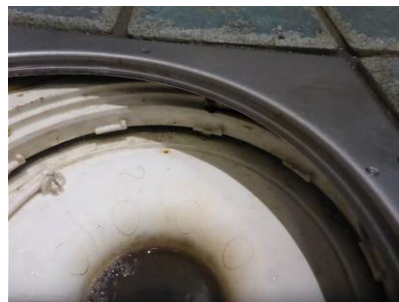
Rör genomföringar finns i golv utanför duschzon.
Golvbrunnsmanschett är felskuren och ligger in under klämring.
Rör till vaskblandare är ej fixerade mot vägg.

Fuktindikering utfördes utan anmärkning.

Då brister noterats i utrymmet medför detta en ökad risk för vatteninträning/ risk för läckage med möjliga fuktskador som följd.

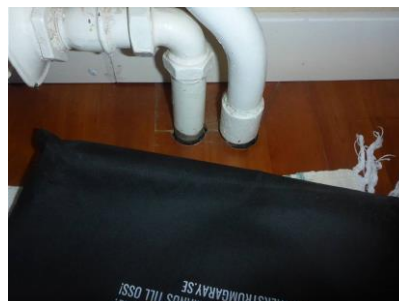
Det saknas tätning mellan radiatorrör och ytgolv.

Då det saknas tätning mellan radiatorrör och ytgolv kan detta medföra att ett smygläckage kan pågå under en längre tid utan att upptäckas med fuktskador i underliggande konstruktioner som följd.

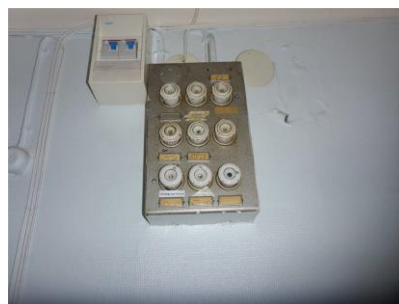
Gruppförteckning över elcentralen saknas.
Noterad anmärkning gäller även för övriga elcentraler.

"Gruppförteckning" är en lista som ska vara placerad vid elcentralen. Den visar vilka säkringar som är anslutna till vilka armaturer, vägguttag och apparater. Den är också till för att underlätta vid felsökning och elarbeten.

Kontakta en elektriker för att upprätta en gruppförteckning som placeras i närheten av elcentralen.

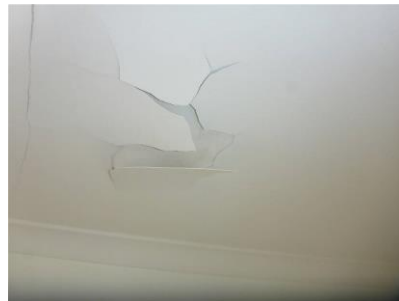
Färgsläpp finns på undersida vindsbjälklag, fuktindikering utfördes utan anmärkning.

Det finns tecken på bristfällig vidhäftning med färgsläpp som följd. Ingen deformation finns på ytskiva mot bjälklag.

Vi rekommenderar att en målerifackman kontaktas för vidare bedömning då med eventuell åtgärd.

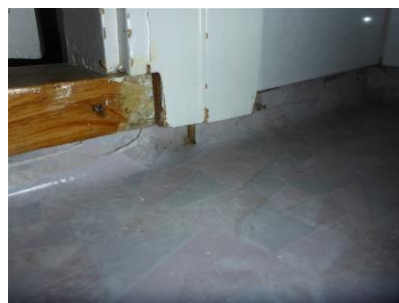
Utrymmet är äldre med plastmatta och kakel som ytskikt, otätheter finns. Fönster är olämpligt placerat i badzon. Rör till vaskblandare är ej fixerade mot vägg. Radiatorrörsgenomföringar finns på vägg utanför badzon, rör är ej monterade vinkelrätt mot vägg. Brister finns på golvlutning mot brunn.

Fuktindikering utfördes i utrymmet utan anmärkning.

Då utrymmet är äldre och brister noterats medför detta en ökad risk för vatteninträning till närliggande konstruktioner/ risk för läckage med möjliga fuktskador som följd.

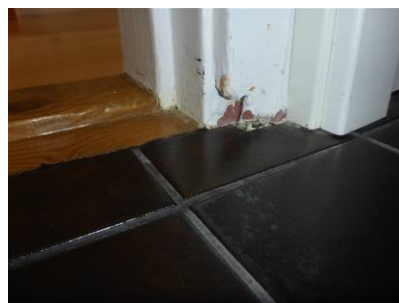
Brister noterades på golvlutning mot brunn.
Rör i vaskskåp är ej fixerade mot vägg.
Det finns rör genomföringar i vägg utanför duschzon, rör är monterade nära vägg.
Golvbrunnsmanschett är felskuren i brunn och ligger in under klämring.
Klinker ligger högt upp mot tröskel.

Fuktindikering utfördes i utrymmet utan anmärkning.

Då brister noterats i utrymmet medför detta en ökad risk för vatteninträngning till närliggande konstruktioner/ risk för läckage med möjliga fuktskador som följd.

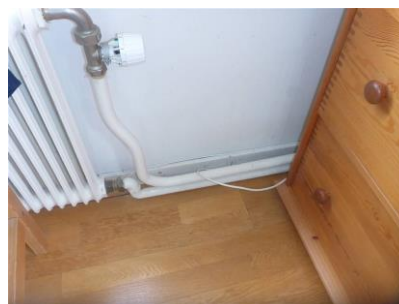
Radiatorrör är ej fixerade mot vägg.

Rörledningar och kopplingar kan släppa och orsaka rörbrott med vattenskador som följd.

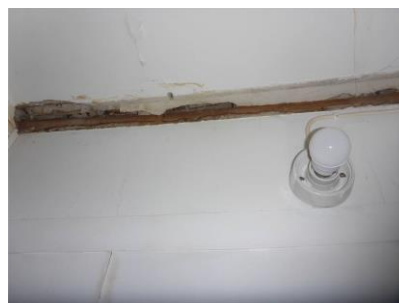
Det är ej färdigställt vid vägg/ takvinkel i förråd.

Bedöms ej lätt till några omkringliggande skador.

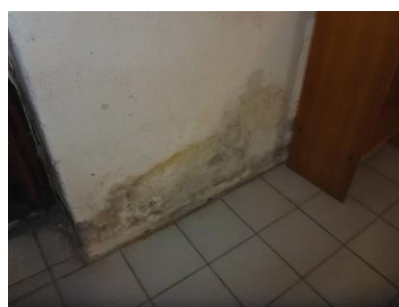
Puts- och färgsläpp finns på källarväggar.

Puts- och färg som släppt från underlaget invändigt på källarytterväggarna är ett tecken på att källarens utvändiga fuktskydd inte längre fungerar tillfredsställande.

För att åtgärda detta måste källarens utvändiga fuktskydd förbättras. Läs Anticimex faktablad om källare för tips och råd.

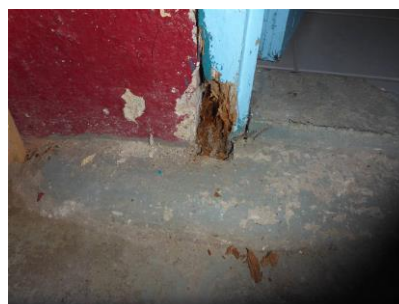
Trädetaljer i kontakt med betonggolv och källarvägg finns bitvis i utrymmena, rötskador finns i dörrkarm mot förråd öster.

Trädetaljer (trösklar, innervägg mm) kan via kapillärkraft bli fuktiga vilket kan leda till fuktskador. Vid misstanke om detta bör dessa delar bytas ut.

Noterade rötskador bedöms ej lett till några omkringliggande skador.

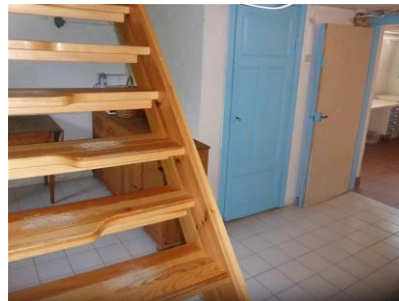
Det finns inga ribbor i trappa, risk finns för fallskador.

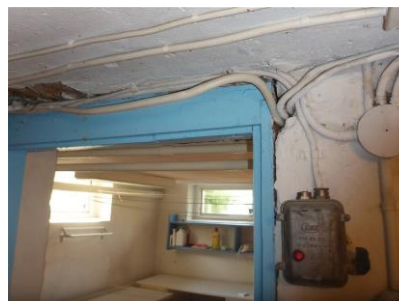
Det finns elkablar i utrymmet som ej är fixerade mot vägg, bör fixeras.

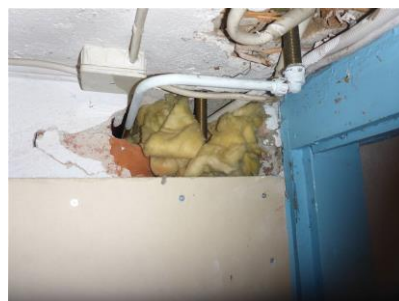
Det finns blottad isolering mot inner vägg öster, bör täckas/ demonteras för att undvika eventuell spridning med försämrad inomhusmiljö som följd.

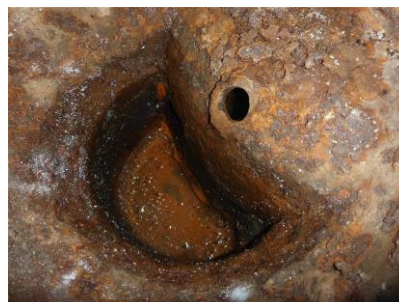
Det finns ingen rensplugg monterad i gjutjärnsbrunn.

Risk finns att en avloppslukt kan spridas i utrymmet.

Rensplugg bör monteras.

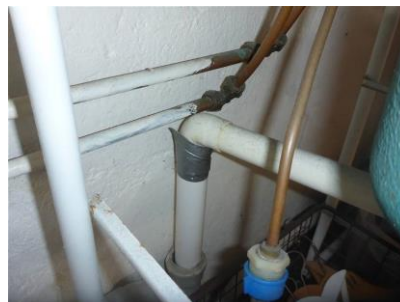
Rör/ slang mot vägg söder är ej fixerade mot vägg.

Rörledningar och kopplingar kan släppa och orsaka rörbrott med vattenskador som följd.

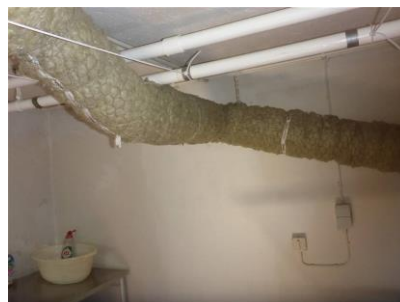
Det finns blottad rörisolering, bör täckas för att undvika eventuell spridning med försämrad innemiljö som följd.
