Besiktningssprotokoll

Anticimex Överlåtelsebesiktning av småhus - nivå 2

Fastighetsbeteckning: Juristen 5	
Fastighetsägare: Göran och Ulla Melander	
Fastighetsadress: Docentgatan 12	
Postnummer: 223 63	Ort: Lund

Besiktningdatum: 2024-05-14	Protokollnummer: 68253739
Temperatur: 15 °C	Väderlek: Sol
Tekniker: Thomas Holmgren	
E-post: Thomas.Holmgren@anticimex.se	
Kontor: Lund	
Närvarande: Hampus Melander, son till fastighetsägare

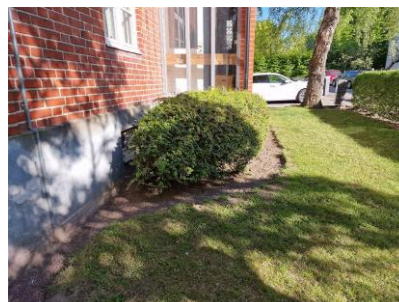
Marken lutar mot huset.

Detta innebär en ökad fuktbelastning mot grunden vilket i sin tur kan orsaka fuktskador i huset.

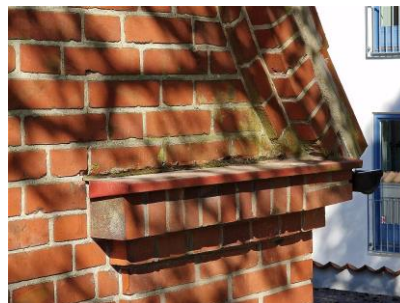
- ⚠ Enstaka plåtbleck har en felaktig lutning, främst mot öster.

Detta medför en ökad fuktbelastning på fasaden vilket kan orsaka fuktrelaterade skador och/eller frostsprängningar i fasadteglet.

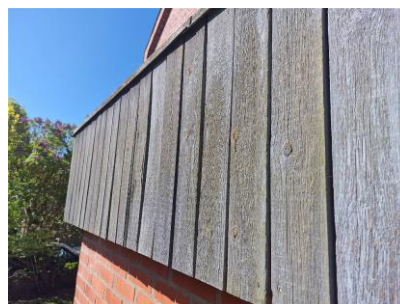
Fasadpanelen är i behov av målning/underhåll.

Fasadbeklädnad och träkonstruktioner där målningsbehov finns riskerar att få fukt- och rötskador på grund av sämre vattenavvisande förmåga. För att öka livslängden på fasadbeklädnaden rekommenderas målning och underhåll.

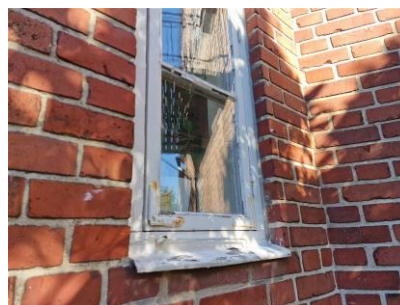
- ⚠ Fönster är i behov av målning/underhåll.
Enstaka spruckna fönsterglas förekommer, även på takfönster.

Fönster där målningsbehov finns riskerar att få fukt- och rötskador på grund av sämre vattenavvisande förmåga.

För att öka livslängden på fönster rekommenderas målning och underhåll.

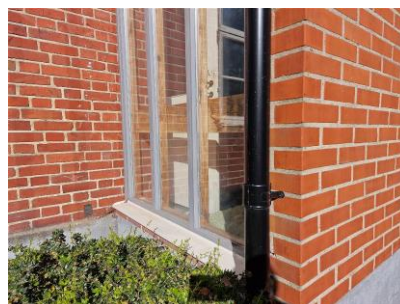
Isolerglas är punkterade (missfärgade/imma mellan rutorna).

Isolerglas som är punkterade tyder på att tätningen mellan rutorna är bristfälliga.

Kontakta glasmästare för åtgärdsförslag och bedömning av omfattningen av ett eventuellt fönsterbyte.

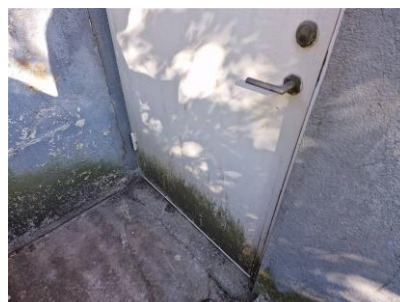
Dörrar är i behov av målning/underhåll.

Dörrar där målningsbehov finns riskerar att få fukt- och rötskador på grund av sämre vattenavvisande förmåga.

För att öka livslängden på dörr rekommenderas målning och underhåll.

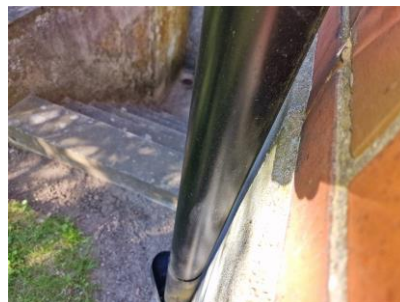
Fals på stuprör vänd mot fasad.

Falsen på stuprören kan med fördel vändas ut från fasaden för att lättare se om röret blivit skadat efter vinterns påfrestningar samt för att undvika skador på fasad vid ett eventuellt läckage.

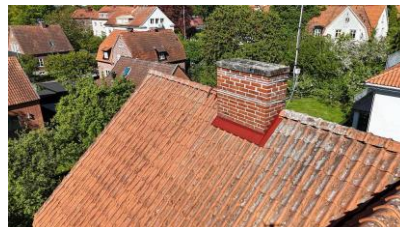
På grund av hög höjd har besiktning av yttertaket utförts med drönare.

Viss mosspåväxt förekommer åt norr.

Inga uppenbara brister har observerats i övrigt.

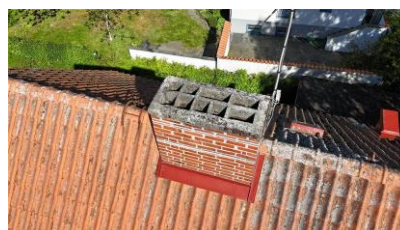
Skorstenen saknar väderskydd.

Väderskydd kan monteras för att skydda mot nederbörd som annars kan orsaka fuktskador och frostsprängning i skorstenen/ murstocken.

Vi rekommenderar att du kontaktar en fackman för att ta reda på hur och om ett väderskydd ska monteras.

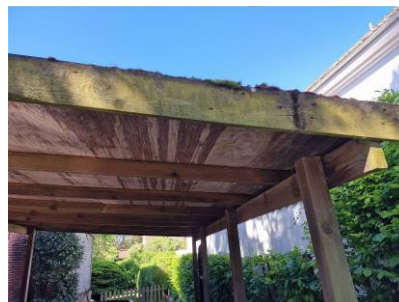
Carport är av enklare karaktär.

Takstolarna av 45x95 regler är något underdimensionerade. Taket hänger.

Takpappen är äldre och mossbeväxt, krönplåtar finns inte och fuktfläckar förekommer i underlagstak/plyfaskivor.

Vid en eventuell ombyggnation kan konstruktionen med fördel förstärkas och ny takpapp med erforderliga plåt detaljer monteras.

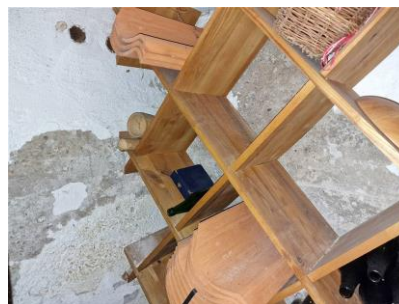
Puts- och färgsläpp finns på källarväggar.

Bitvis förekommer förhöjda fuktnivåer, främst på nedre delar av källarväggar.

Puts- och färg som släppt från underlaget invändigt på källarytterväggarna är ett tecken på att källarens utvändiga fuktskydd till viss del inte längre fungerar tillfredsställande.

För att åtgärda detta måste källarens utvändiga fuktskydd förbättras. Läs Anticimex faktablad om källare för tips och råd.

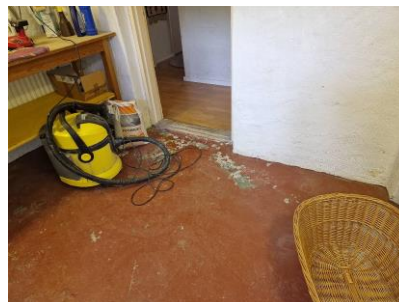
Färg släpper från underlaget på golv i Tvättstuga.
Laminatgolv finns på golv i ett flertal utrymmen i källare.

Detta bedöms inte ha lett till några bakomliggande skador.

Täta ytskikt bör generellt undvikas i källare

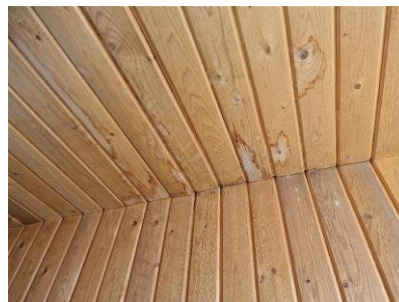
Äldre fuktfläckar förekommer i innertak. Detta bedöms ha uppstått innan takomläggning.

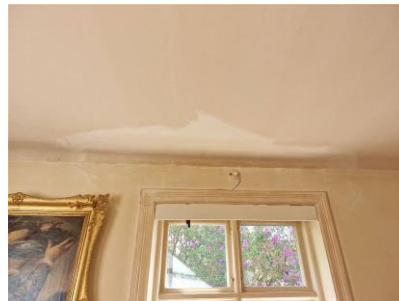
Missfärgningar efter tidigare inläckage förekommer i innertak innanför balkong.

Vid besiktningstillfället förekom inga förhöjda fuktnivåer.

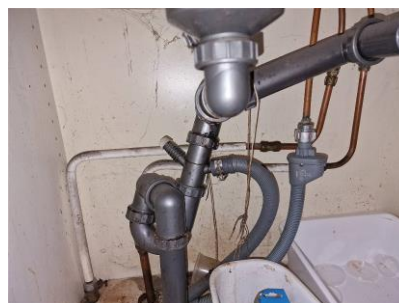
Vattenrör är inte fixerade.
Avloppsslang för diskmaskin är inte upphängd på vägg.

När vattenrör inte är fixerade kan kopplingarna lossna pga vibrationer med läckage som följd.

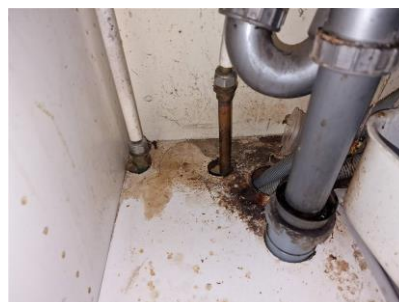
Fuktskydd saknas i diskbänksskåp.
Äldre missfärgningar finns på botten i diskbänksskåp.

Utän fuktskydd är det svårt att upptäcka läckage från rörledningar. Vatten kan då tränga in i omkringliggande konstruktioner och orsaka fuktskador.

För att upptäcka eventuella läckage, installera ett fuktskydd.

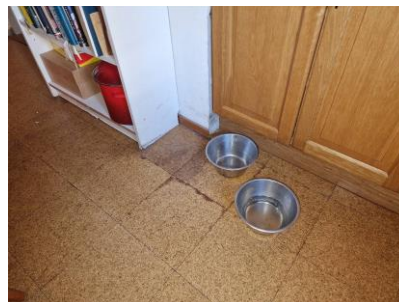
Missfärgningar förekommer på ytgolv vid hundskålar.

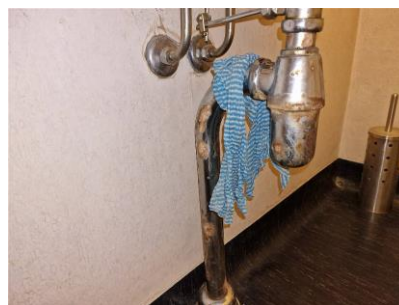
Korrosion förekommer på avloppsrör från handfat.

För att minska risken för läckage kan avloppsrör med fördel bytas ut.

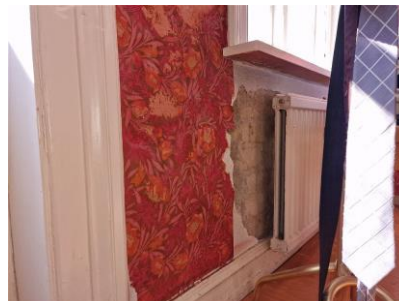
Putssläpp förekommer på ytterväggar i anslutning till balkong/fönster.

Vid fuktindikering förekom inga förhöjda fuktnivåer.

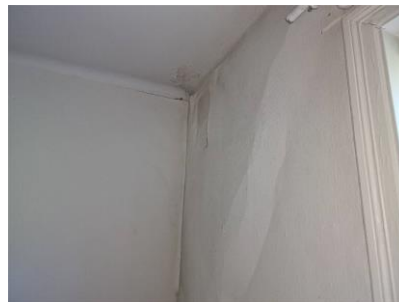
Putssläpp/färgsläpp förekommer på vägg/innertak efter tidigare inläckage.

Inga förhöjda fuktnivåer förekom vid putssläpp vid besiktningstillfället.

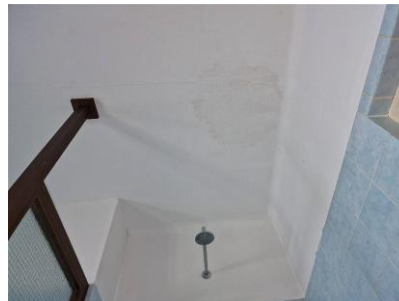
Fuktfläck förekommer i innertak efter läckage från avloppsrör i pentry.

För att ta reda på eventuella följdskador rekommenderar vi en fördjupad undersökning.

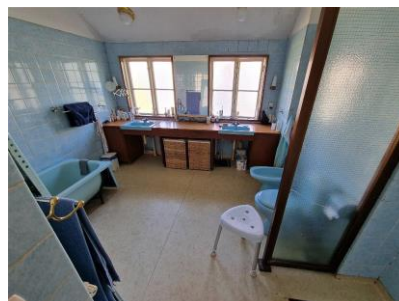
Våtutrymmet har äldre yt-/tätskikt.
Kakelsläpp förekommer på väggar.

Utrymmet är äldre och har passerat tiden för sin tekniska livslängd.

Renovering av utrymmet rekommenderas. Kontakta en behörig våtrumsentreprenör för en renovering. I samband med renoveringen bör omkringliggande konstruktioner kontrolleras för att upptäcka eventuella följdskador.

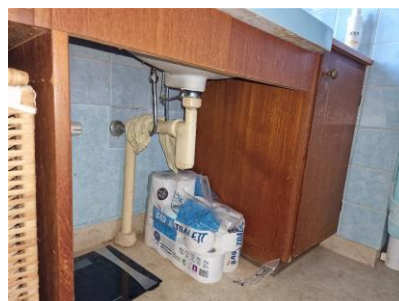
Droppläckage förekommer på avloppsrör till handfat.

För att minska risken för fuktrelaterade skador bör avloppsröret bytas ut.

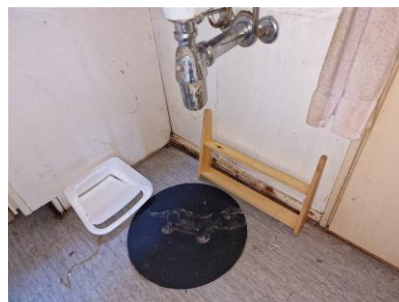
Fuktindikering i utrymmet gav förhöjda fuktindikationer under handfat, se även Insamlade upplysningar. Fuktläck förekommer även i innertak i underliggande våtrum.

Vi rekommenderar en fördjupad undersökning för att bedöma orsak och omfattning av eventuella följskador.

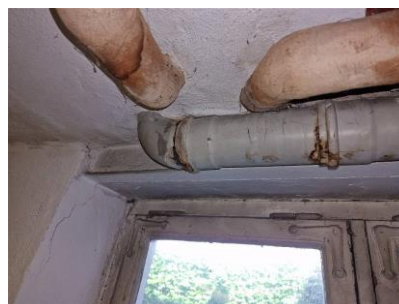
Droppläckage förekommer från avloppsrör.

Läcka kan med fördel tätas.

Vid en eventuell framtida köksrenovering kan avloppsrören med fördel bytas ut.

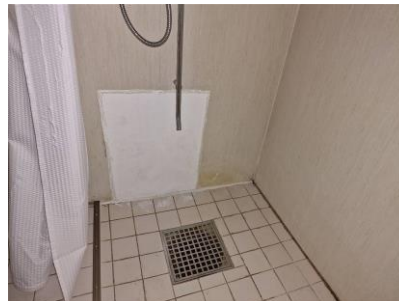
Fuktskada finns i påreglad vägg.

Källargrundmurar med påreglade isolerade ytterväggar får ofta skador på grund av naturlig fuktvandring.

Vi rekommenderar en fördjupad undersökning för att bedöma orsak och omfattning. Det är viktigt att tänka på att denna rekommendation om fördjupad undersökning gäller hela utrymmet.
