# Besiktningssprotokoll

Anticimex Överlåtelsebesiktning av småhus - nivå 1

| Fastighetsadress:<br>Kollegievägen 274 | |

| Besiktningdatum:<br>2024-09-10 | Protokollnummer:<br>68512190 |

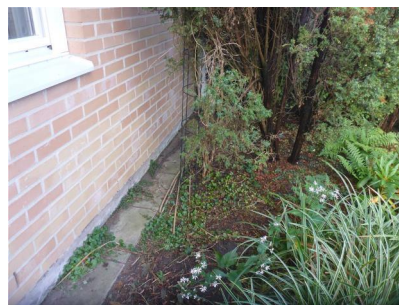
Växter finns i anslutning till byggnaden.

När det finns rabatter och växter nära byggnaden finns risk att fukt stannar kvar i väggarna. Detta kan i sin tur orsaka invändiga fuktskador. Växternas rötter kan också skada grundmuren och sätta dräneringsledningen ur funktion.

Området närmast huset rekommenderas att vara fritt från växtlighet.

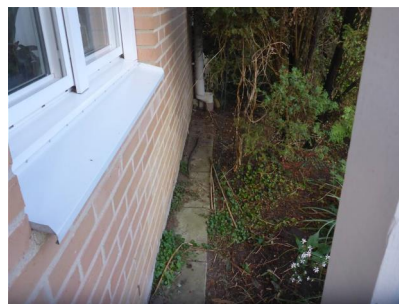
På mindre område åt norr lutar marken mot huset.

Då mark lutar mot hus kan detta medföra en ökad fuktbelastning för närliggande konstruktioner med möjliga fuktskador som följd.

Mark kan med fördel justeras med ett marklut från hus.

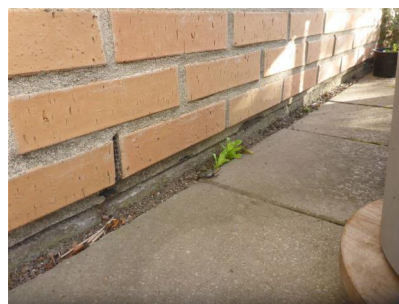
Bitvis ligger mark högt upp på sockel mot fasad åt söder.

Då mark ligger högt upp på sockel mot fasad kan detta medföra en ökad fuktbelastning för närliggande konstruktioner med möjliga fuktskador som följd.

Rekommenderad sockelhöjd är 100-300mm.

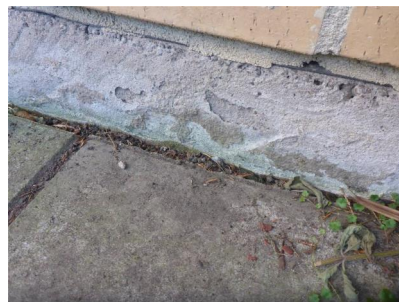
Fuktuppsug/ putssläpp finns på sockeln.

När sockeln suger upp fukt finns risk att fukten sprider sig till kringliggande konstruktioner.

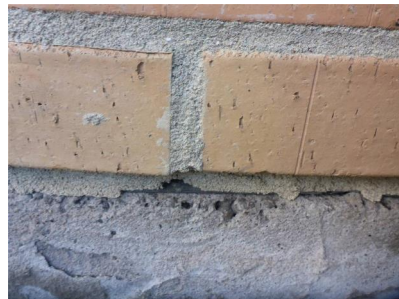
Sprickor, otätheter finns i sockel/ mot fasad.

Bitvis är kapilärbrytande skikt/ fuktskydd mellan sockel och fasad blottat och ligger utanför fasadens liv.

Noterade brister medför risk för en ökad fuktbelastning/ risk för vatteninträngning med möjliga fukt/ frysskador som följd.

En byggfackman kan med fördel kontaktas för eventuella åtgärdsförslag med då lämpliga åtgärder.

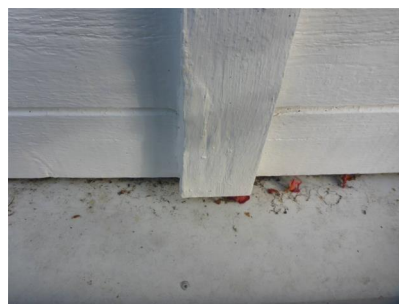
Mindre rötskador finns i fasadpanelen åt söder under fönsterparti.

Dessa bedöms inte ha lett till bakomliggande skador.

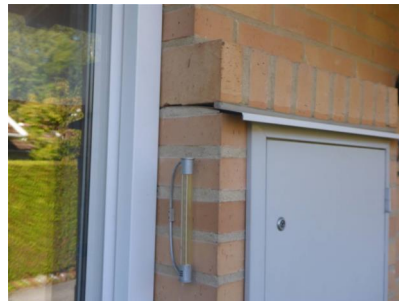
Otättheter noterades bitvis mellan fönster/ dörrkarmar och smyg. Otättheter finns i fasad åt norr vid infälld plåt ovan utvändigt elskåp.

Noterade brister/ otättheter medför risk för vatteninträngning med möjliga fuktskador i närliggande konstruktioner som följd.

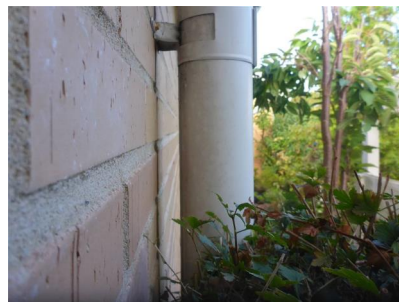
Fals på stuprör vänd mot fasad.

Falsen på stuprören kan med fördel vändas ut från fasaden för att lättare se om röret blivit skadat efter vinterns påfrestningar samt för att undvika skador på fasad vid ett eventuellt läckage.

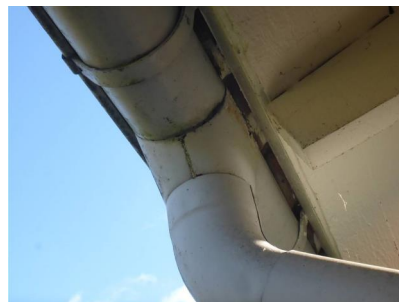
Omvikningskupa vid hängränna åt norr är ej centrerad ovan hålbild i ränna, bör centreras då det annars finns risk för läckage/ en ökad fuktbelastning för närliggande konstruktioner..

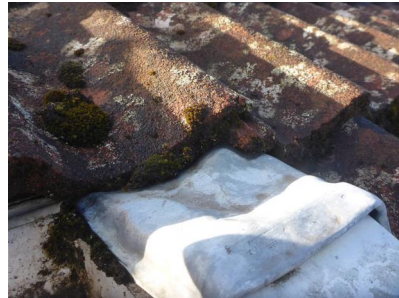
Bakfall finns på täckplåtsanslutning mot sadeltak på takfall norr ovan entrédörr.

Brister i den utvändiga taktäckningen kan leda till att regn- eller smältvatten tränger ner i underliggande konstruktioner och orsakar mikrobiella skador.

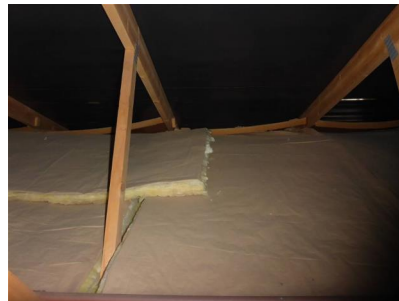
Enstaka vindavledare vid takfot sitter ur läge, kan med fördel monteras i rätt läge.

Bedöms ej lett till några omkringliggande skador.

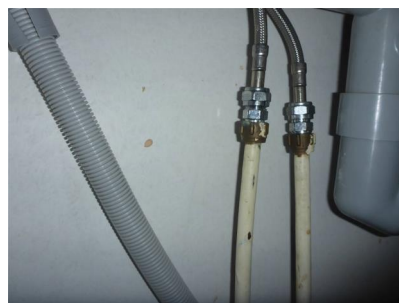
Rör i vaskskåp är ej fixerade mot vägg.  
Noterad anmärkning gäller även för rör placerad i grovkök.

Rörledningar och kopplingar kan släppa och orsaka rörbrott med vattenskador som följd.

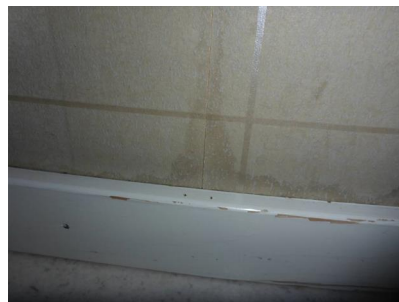
Missfärgningar finns på yttervägg åt norr.  
Missfärgning finns från fönstersmyg/ bänk ner mot golvlister.  
Fuktindikering utfördes på vägg med något avvikande indikationer.

Vi rekommenderar att en byggfackman kontaktas för att utreda orsaken till och omfattningen noterade skador/ brister samt för eventuell åtgärd.

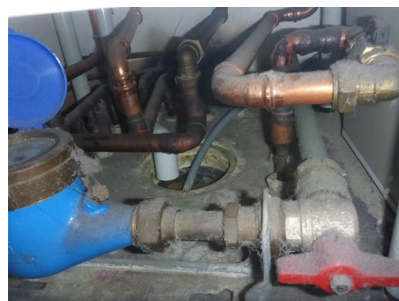
Utrymmet är äldre med plastmatta som yt/ tätskikt ovan golv.  
Det finns inget tätskikt med uppvik väggar under gaspanna.

Fuktindikering utfördes i utrymmet utan anmärkning.

Då utrymmet är äldre och brister noterats medför detta en ökad risk för vatteninträning till närliggande konstruktioner vid ett eventuellt läckage med möjliga fuktskador som följd.

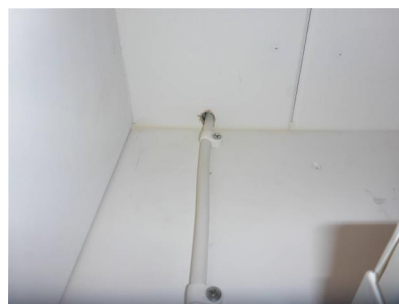
Otät sladdgenomföring finns i vindsbjälklag.

Otättheter i vindsbjälklaget medför risk att fuktig inomhusluft läcker ut på vinden där den vintertid kyls ned och medför en förhöjd fuktighet som kan orsaka mikrobiella skador i underlagstaket.

Kan med fördel tätas med lämplig massa.

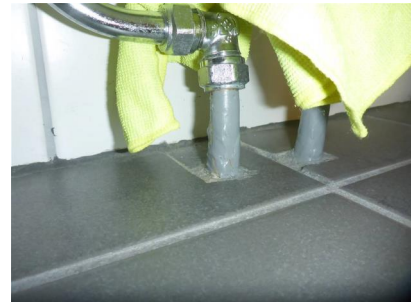
Rör genomföringar finns i golv utanför badzon.  
Golvbrunnsmanschett är felskuren och ligger in under klämring.  
Brister noterades på golvlutning mot brunn.

Fuktindikering utfördes utan anmärkning.

Då brister noterats i utrymmet medför detta en ökad risk för vatteninträngning med möjliga fuktskador i närliggande konstruktioner som följd.
