Anticimex Överlåtelsebesiktning av småhus - nivå 1

Fastighetsbeteckning: Hammarlunda 2:5	
Fastighetsägare: Tim Åkerblom	
Fastighetsadress: Hammarlunda 205	
Postnummer: 241 64	Ort: Harlösa

Besiktningdatum: 2024-09-19	Protokollnummer: 68524073
Temperatur: 16 °C	Väderlek: Sol
Tekniker: Thomas Holmgren	
E-post: Thomas.Holmgren@anticimex.se	
Kontor: Lund	
Närvarande: Fastighetsägaren

Överlåtelsebesiktning nivå 1

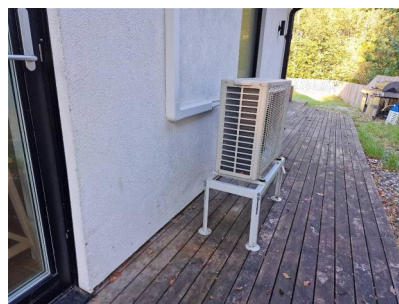
Kondensvatten från luftvärmepumpens utedel leds inte bort från husgrunden.

Detta medför ökad risk för att vatten tränger in i anslutande konstruktioner, vilket i sin tur kan leda till fuktrelaterade skador. Observera att besiktning av byggnadens värmesystem eller värmepumpen inte har ingått i uppdraget.

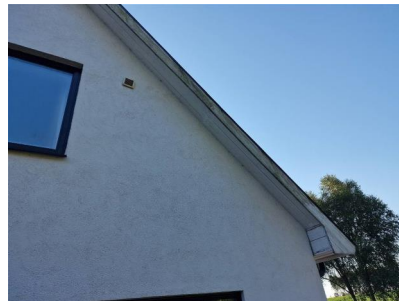
Vindskivor är i behov av målning/underhåll.

Fasadbeklädnad och träkonstruktioner där målningsbehov finns riskerar att få fukt- och rötskador på grund av sämre vattenavvisande förmåga. För att öka livslängden på fasadbeklädnaden rekommenderas målning och underhåll.

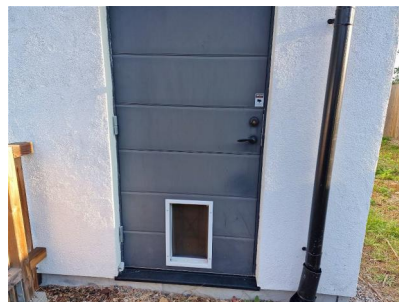
Dörr är i behov av målning/underhåll.

Dörrar där målningsbehov finns riskerar att få fukt- och rötskador på grund av sämre vattenavvisande förmåga.

För att öka livslängden på dörr rekommenderas målning och underhåll.

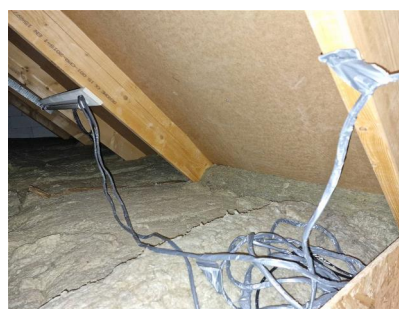
Elinstallation för vindsbelysning är inte fackmässig.

Kablar har sammanlänkade med silvertejp och anslutits till stickkontakt.

Denna installation har inte nyttjats av fastighetsägaren.

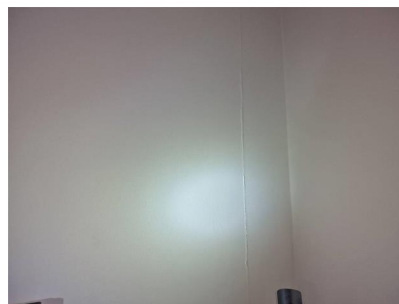
Spricka/or finns i vägg åt sydväst.
Ingen spricka har noterats på utsida vägg.

Dessa bedöms inte ha lett till bakomliggande skador.

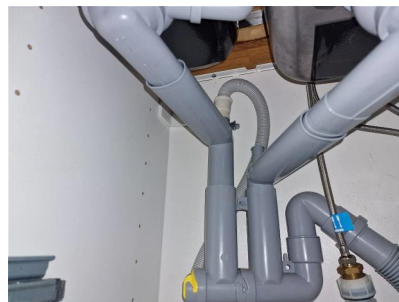
Upphångningsbygel saknas på avloppslang från diskmaskinen.

När upphångningsbygel saknas ökar risken för brott på slangen med läckage som möjlig följd.

För att hindra brott på avloppslang rekommenderas komplettering av upphångningsbygel.

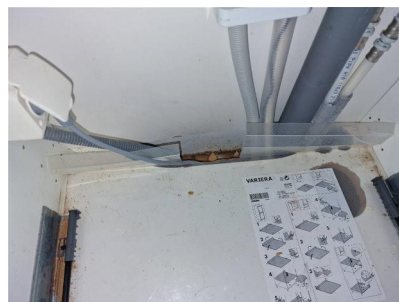
Fuktskydd saknas i diskbänksskåp.

Utan fuktskydd är det svårt att upptäcka läckage från rörledningar. Vatten kan då tränga in i omkringliggande konstruktioner och orsaka fuktskador.

För att upptäcka eventuella läckage, installera ett fuktskydd.

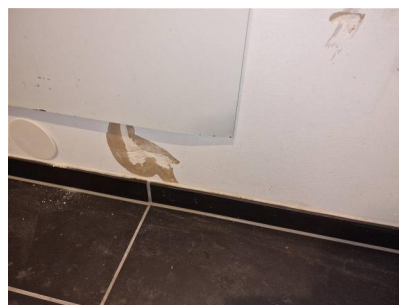
Ytliga skador förekommer på väggipsskivor efter hund.

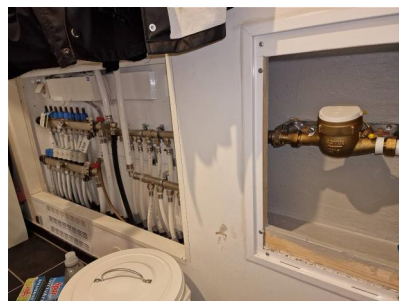
Sprut/stänkskydd finns inte i inklädnadsskåp.
Gäller även skåp i Klädkammare på Övre plan.

Detta kan leda till fuktskador i omkringliggande konstruktioner vid ett eventuellt pysläckage.

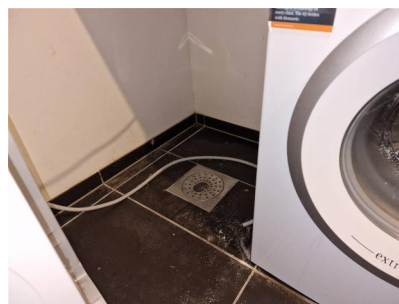
Golvbrunn finns placerad under torktumlare.

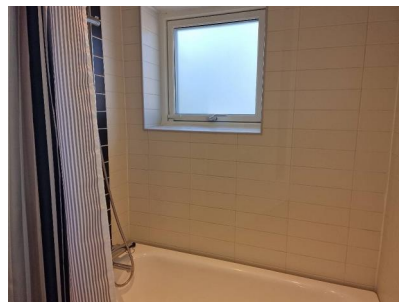
Fönster är placerat i bad/duschzon.

Fönstrets placering i våtutrymmet utgör en risk för fuktskador i fönster- och väggkonstruktionen.

För att minska risken för fuktskador på fönster och väggkonstruktion rekommenderas att man skyddar fönstret mot vattenbegjutning.

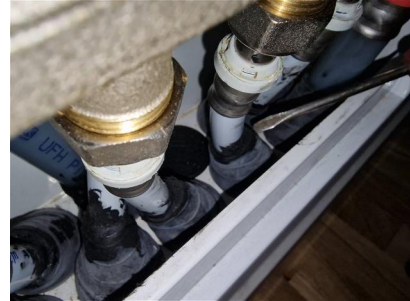
Rörledningar in i fördelarskåp går inte lodrätt genom skåpsgenomföringen.

Då rören inte är centrerade via anslutningen genom gummimuff så finns det en risk för otätheter mellan rör och gummimuff. Detta medför en ökad risk för att vatten tränger ner i omkringliggande konstruktioner.

Otäta gummimuffar har kompletterats med mjukfog i efterhand och bedömdes vid besiktningstillfället vara täta.
