# Besiktningssprotokoll

Anticimex Överlåtelsebesiktning av småhus - nivå 2

Fastighetsbeteckning: Vomb 50:17	
Fastighetsägare: Anita Nihlberg och Anders Lindskog	
Fastighetsadress: Kyrkbacken 4	
Postnummer: 247 96	Ort: Veberöd

Besiktningdatum: 2024-04-23	Protokollnummer: 68217942
Temperatur: 4 °C	Väderlek: Halvklart
Tekniker: Thomas Holmgren	
E-post: Thomas.Holmgren@anticimex.se	
Kontor: Lund	
Närvarande: Fastighetsägarna

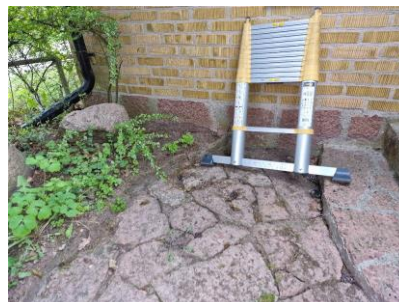
Marken lutar mot huset. (Även garagedfart).

Detta innebär en ökad fuktbelastning mot grunden vilket i sin tur kan orsaka fuktskador i huset.

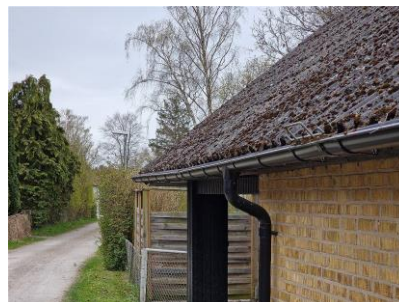
Hängrännor lutar bitvis fel.  
Stuprör avslutas intill husgrunden.

När hängrännor har en felaktig lutning (bakfall) finns risk att regnvatten svämmar över vilket i sin tur kan leda till fuktskador på fasad och sockel. Stuprör som avslutas nära grundmuren ökar fuktbelastningen på denna vilket kan medföra fuktrelaterade skador i bakomliggande konstruktioner.

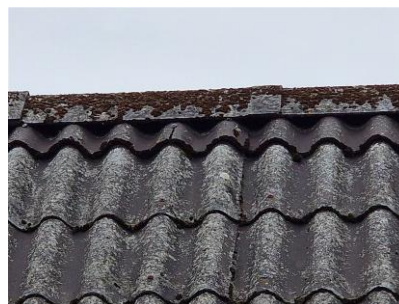
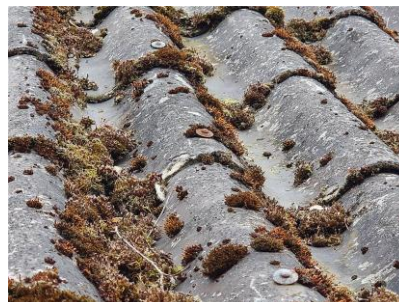
Eternittaket är äldre.  
Sprickor förekommer på enstaka plattor och bitvis har ytskiktet börjat "skikta sig" vilket är ett tecken på att materialets vattenmotstånd börjat försämrats.

Takpannor, plåtdetaljer och underlagspapp har enligt vår bedömning en begränsad livslängd. Eftersom husets taktäckning är äldre har det ett minskat motstånd mot vatteninträning. Detta i sin tur kan leda till fuktskador på träläkt och vidare ner i underliggande konstruktioner.

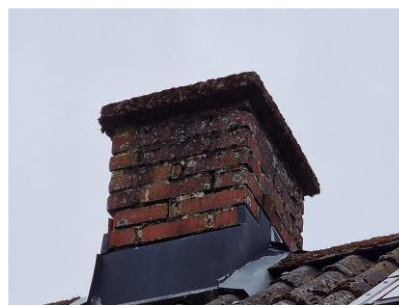
Skorstenen saknar väderskydd.

Väderskydd kan monteras för att skydda mot nederbörd som annars kan orsaka fuktskador och frostsprängning i skorstenen/ murstocken.

Vi rekommenderar att du kontaktar en fackman för att ta reda på hur och om ett väderskydd ska monteras.

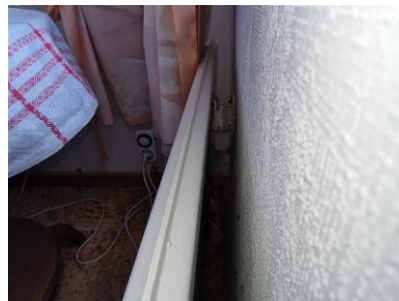
Radiator är inte fixerad.

När vattenrör inte är fixerade kan kopplingarna lossna pga vibrationer med läckage som följd.

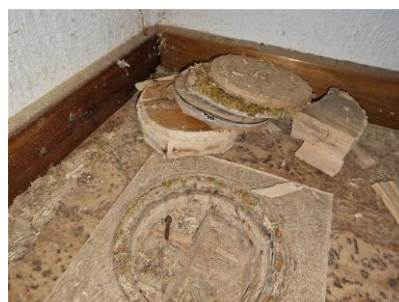
För kontroll av golvkonstruktionen togs ett provhål upp genom golvbjälklag i hörn åt nordöst.

I provhål konstateras att golvbeläggningen ovanifrån består av plastmatta, masonit, heltäckningsmatta, plastmatta, masonit, golvplank.

I provhål finns en golvbjälke, en del av ovansidan på golvbjälke avlägsnades i samband med provhålstagning.

Fuktkvotsmätning utfördes uppifrån cirka 100mm. ned i golvbjälke.

En förhöjd fuktnivå om 22% (FK) uppmättes i golvbjälke.

Det finns risk för mikrobiell tillväxt om den relativa fuktigheten (RF) i den omgivande luften är över 75 %. I furuvirke motsvarar det en fuktkvot (FK) på 17 %.

I äldre hus som detta finns ofta en grundläggning av torpargrund som ligger an mot mark vilket medför fuktpåverkan från mark och omgivande miljö.

En alltför stor fuktpåverkan leder ofta till mikrobiella skador.

För att ta reda på omfattningen av de förhöjda fuktnivåerna och eventuella följdskador rekommenderar vi att grundläggningen kontrolleras i sin helhet, förslagsvis i samband med framtida renoveringar.

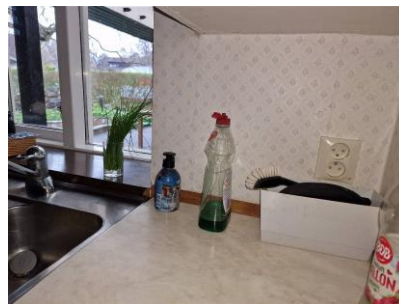
- 🔍 Ojordade uttag finns.

När man har ojordade uttag i kök och oinredda källare finns det en ökad risk för personsador.

Kontakta en elektriker för kontroll och åtgärd.

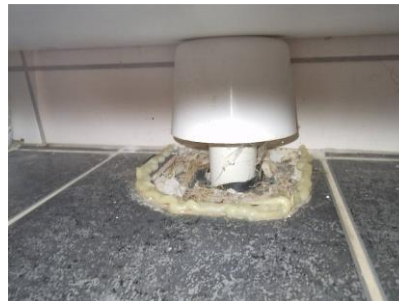
Golvbeläggningen är otät vid rör genomföring.

De otäta rör genomföringarna medför att vatten kan tränga ner i omkringliggande konstruktioner med fuktskador som följd. Detta kan i sin tur leda till mikrobiella skador (angrepp av mikroorganismer).

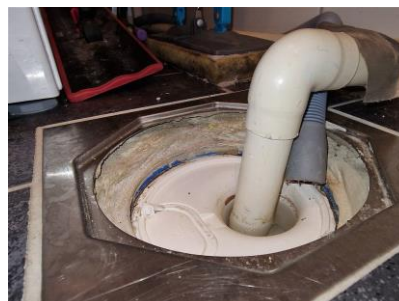
Tätskikt är felmonterat i golvbrunnen, golvbrunn ligger inte i nivå med tätskiktet.

När tätskikt är felmonterat i golvbrunnen innebär det risk för fuktskador. Då tätskiktet är draget från golvets nivå ned till golvbrunnen är det lättare att skada detta vid till exempel rengöring vilket innebär att vatten kan tränga ner i omkringliggande konstruktioner med fuktrelaterade skador som följd.

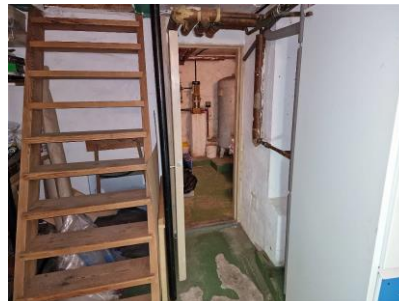
I utrymmet finns en lukt av brännolja vilket är naturligt då oljebrännare/tank tidigare fanns i utrymmet.
