Besiktningssprotokoll

Anticimex Överlåtelsebesiktning av småhus - nivå 1

Fastighetsbeteckning: Halvkarlen 3	
Fastighetsägare: Ulf Malm och Ulla Axen	
Fastighetsadress: Husmansvägen 3	
Postnummer: 227 38	Ort: Lund

Besiktningdatum: 2024-11-20	Protokollnummer: 68663152
Temperatur: 2 °C	Väderlek: Sol
Tekniker: Thomas Holmgren	
E-post: Thomas.Holmgren@anticimex.se	
Kontor: Lund	
Närvarande: Fastighetsägarna

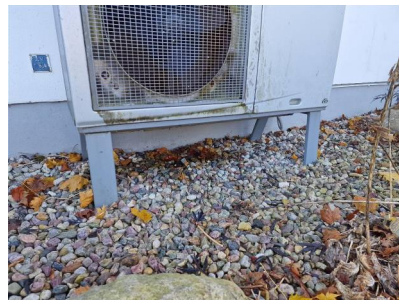
Kondensvatten från luftvärmepumpens utedel leds inte bort från husgrunden.

Detta medför ökad risk för att vatten tränger in i anslutande konstruktioner, vilket i sin tur kan leda till fuktrelaterade skador. Observera att besiktning av byggnadens värmesystem eller värmepumpen inte har ingått i uppdraget.

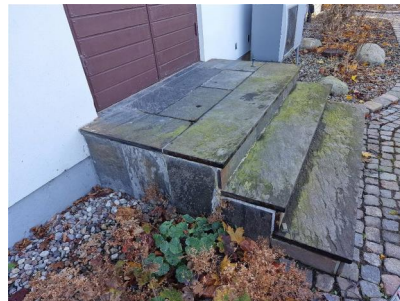
Trappan är motgjuten mot huset.

Eftersom trappan är motgjuten mot huset finns risk att vatten tränger in i anslutande konstruktioner vilket i sin tur kan leda till fuktrelaterade skador.

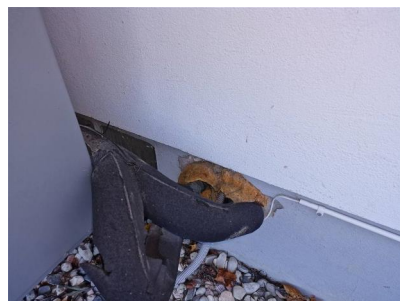
Fogskum är blottat vid genomföring för värmepump.

Fogskum är inte uv-beständigt varför detta bör täckas för att minska risken för otätheter.

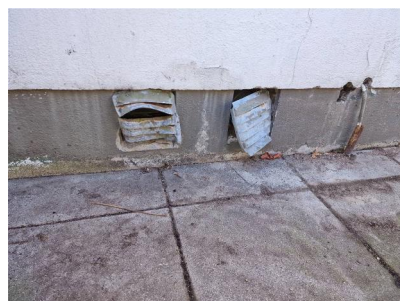
Jalusigaller är ur läge vilket ökar risken för skadedjursintrång.

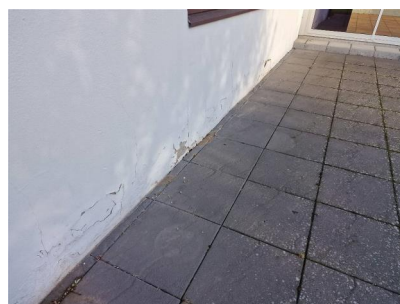
Puts/färgsläpp förekommer på nedre del av putsfasad vid hårdgjord yta (marksten).

Detta tyder på en ökad fuktbelastning. Marksten närmst huset kan med fördel avlägsnas för naturlig avrinning.

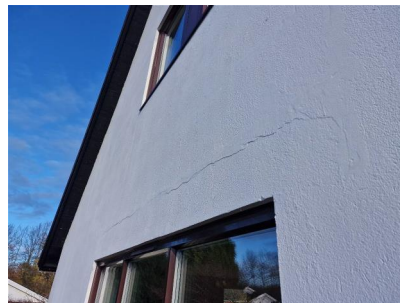
Sprickor finns i fasaden.

Detta kan leda till fukt- och frysskador i konstruktionen.

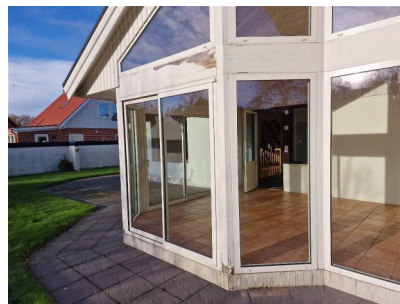
Fasadpanelen/träkonstruktioner är i behov av målning/underhåll.

Fasadbeklädnad och träkonstruktioner där målningsbehov finns riskerar att få fukt- och rötskador på grund av sämre vattenavvisande förmåga. För att öka livslängden på fasadbeklädnaden rekommenderas målning och underhåll.

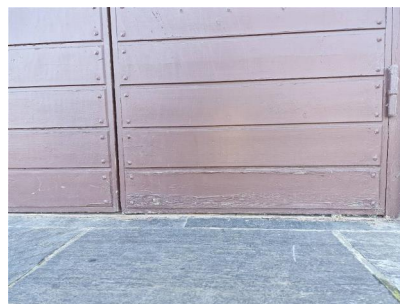
Dörr är i behov av målning/underhåll.

Dörrar där målningsbehov finns riskerar att få fukt- och rötskador på grund av sämre vattenavvisande förmåga.

För att öka livslängden på dörr rekommenderas målning och underhåll.

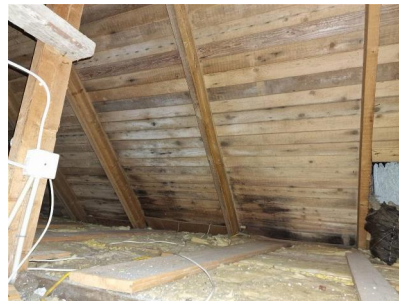
Mikrobiell påväxt/missfärgningar finns på underlagstaket.

Detta kan vara ett tecken på att vinden tillförs fukt inifrån bostaden. Observera att besiktning av bostadens ventilationssystem inte har ingått i uppdraget.

För att komma tillrätta med detta kan fuktillförseln inifrån bostaden behöva minskas. Det kan göras genom att ventilationen i bostaden förbättras samt att eventuella otätheter i vindsbjälklaget (tak-/väggvinklar, taklucka med mera) tätas. Läs Anticimex faktablad om uppvärmda vindsutrymmen för tips och råd.

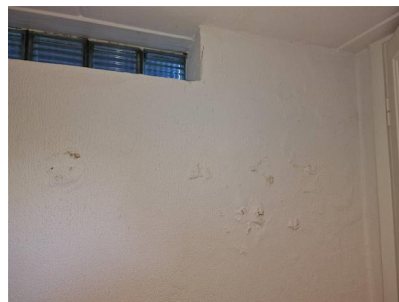
Puts- och färgsläpp finns på källarväggar. Bitvis högt upp på väggar.

Puts- och färg som släppt från underlaget invändigt på källarytterväggarna är ett tecken på att källarens utvändiga fuktskydd inte längre fungerar tillfredsställande.

För att åtgärda detta måste källarens utvändiga fuktskydd förbättras. Läs Anticimex faktablad om källare för tips och råd.

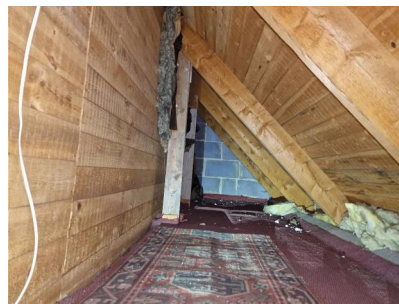
Blå lättbetong finns i byggnaden.

Denna typ av lättbetong är i vissa fall radonhaltig.

Radonmätning har utförts för ett antal år sedan, se även Insamlade upplysningar.

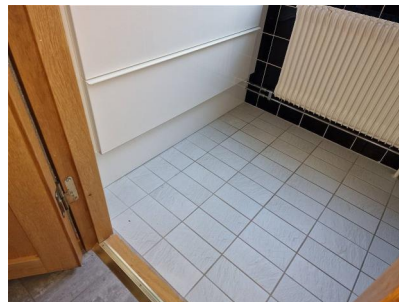
Rör genomföringar under kommod är inte besiktningbara, dolda bakom sparksockel.

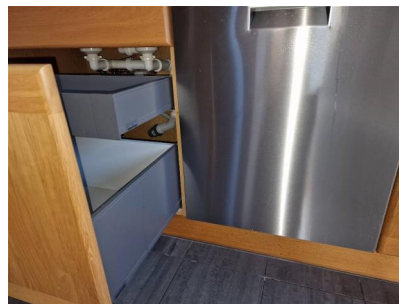
Fuktskydd finns i diskbänksskåp. Slangar/ledningar leds dock bakom skåpsinredning. Sparksockel under inredning är tät mot golvet.

Detta kan medföra att ett eventuellt smygläckage inte upptäcks i ett tidigt skede vilket kan medföra fuktrelaterade skador i angränsande konstruktioner.

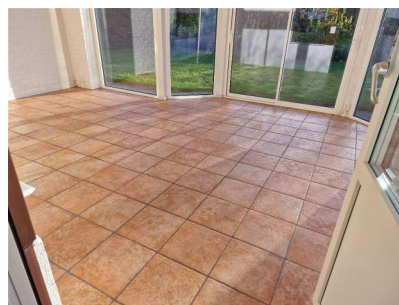
Klinker har släppt från underlaget ("Bom").

Felet som uppstått är att vidhäftningen mellan klinker och underlag har upphört. Sk "bom/ bomljud".

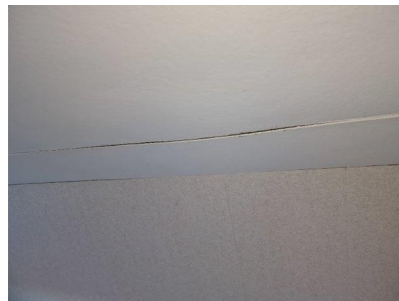
Innertak hänger och är missfärgat.

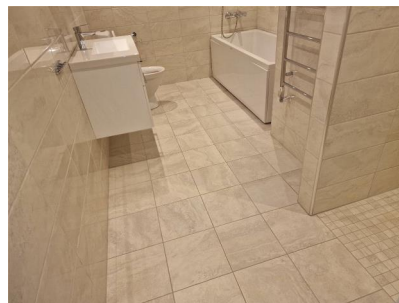
Klinker har släppt från underlaget ("Bom").

Felet som uppstått är att vidhäftningen mellan klinker och underlag har upphört. Sk "bom/ bomljud".

Vi rekommenderar en fördjupad undersökning för att bedöma orsak och omfattning.

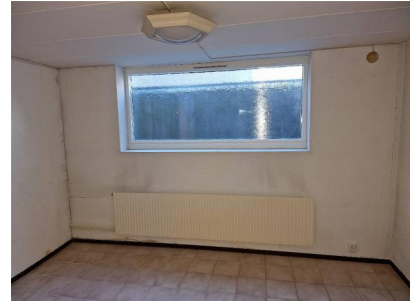
Väggkonstruktionen åt öster i gillestuga är inte känd i sin helhet. Tidigare har garageport funnits här då garaget ursprungligen fanns i källare. Vid knackning upplevs ihåligt ljud.

Källaren med påreglade ytterväggar riskerar att drabbas av fuktskador på grund av naturlig fuktpåverkan från mark. Detta kan i sin tur leda till mikrobiella skador (angrepp av mikroorganismer) som kan leda till att mikrobiell lukt sprids till boendemiljön.

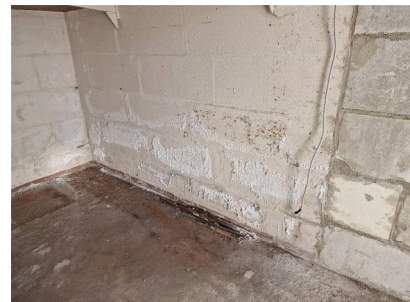
Fuktuppsug/mineralutfällningar förekommer på insida av lättbetongvägg. Utvändigt ligger mark högt mot vägg.
