Anticimex Överlåtelsebesiktning av småhus - nivå 1

Fastighetsbeteckning: Väplingen 9	
Fastighetsägare: Lars Germund Forsberg	
Fastighetsadress: Klövervägen 10	
Postnummer: 227 38	Ort: Lund

Besiktningdatum: 2024-11-19	Protokollnummer: 68670839
Temperatur: 4 °C	Väderlek: Klart
Tekniker: Thomas Holmgren	
E-post: Thomas.Holmgren@anticimex.se	
Kontor: Lund	
Närvarande: Fastighetsägaren

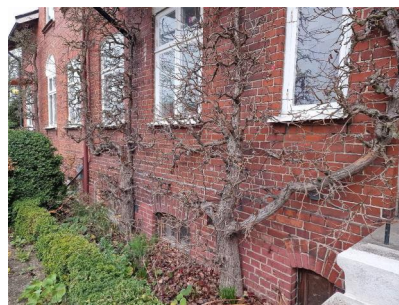
Växter finns i anslutning till byggnaden.

När det finns rabatter och växter nära byggnaden finns risk att fukt stannar kvar i väggarna. Detta kan i sin tur orsaka invändiga fuktskador. Växternas rötter kan också skada grundmuren och sätta dräneringsledningen ur funktion.

Området närmast huset rekommenderas att vara fritt från växtlighet.

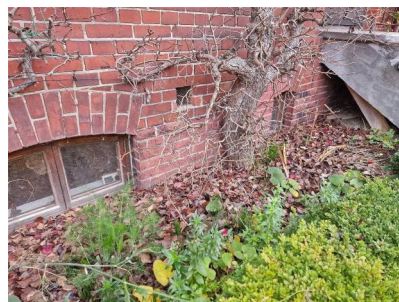
Marken lutar mot huset och är högt belägen mot källarfönster.

Detta innebär en ökad fuktbelastning mot grunden vilket i sin tur kan orsaka fuktskador i huset.

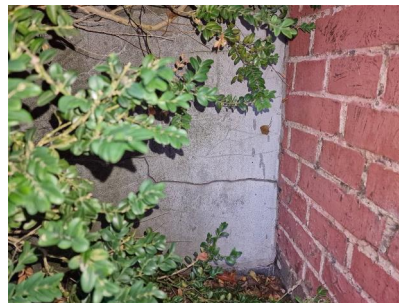
Trappan är motgjuten mot huset.
Sprickor förekommer i trappa.

Eftersom trappan är motgjuten mot huset finns risk att vatten tränger in i anslutande konstruktioner vilket i sin tur kan leda till fuktrelaterade skador.

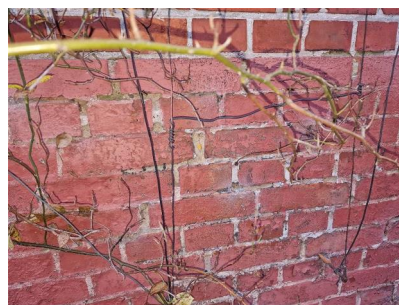
Bruksfogen är bitvis urkalkad/vittråd, tydligast på sockel.

"Klack" bildas på murad sockel.

Detta medför en ökad risk för fuktinträngning vilket kan medföra ytterligare fogsläpp och frysskador på tegelfasaden.

Vi rekommenderar kontakt med murarfackman för kontroll och åtgärd.

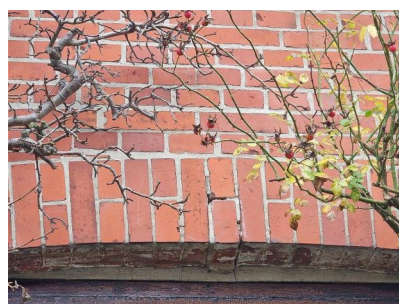
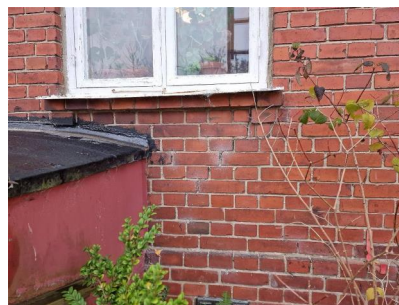
Sprickor finns i fasaden.

Detta kan leda till fukt- och frysskador i konstruktionen.

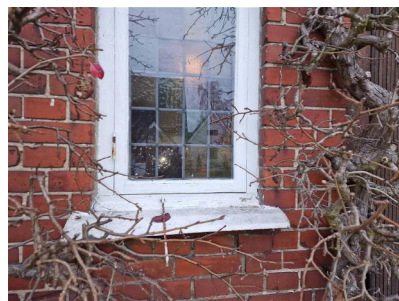
Fönster är i behov av målning/underhåll.

Fönster där målningsbehov finns riskerar att få fukt- och rötskador på grund av sämre vattenavvisande förmåga.

För att öka livslängden på fönster rekommenderas målning och underhåll.

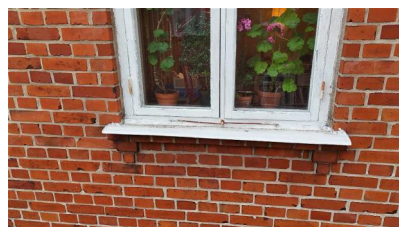
Enstaka fönsterbleck lutar fel.

Eftersom fönsterblecken lutar åt fel håll finns risk att vatten rinner in i väggen vilket i sin tur kan leda till fuktskador i väggkonstruktionen.

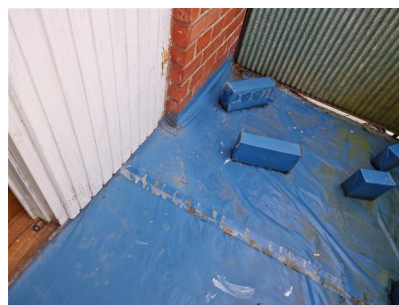
Balkong är tätad uppifrån med plastsäckar/tejp.

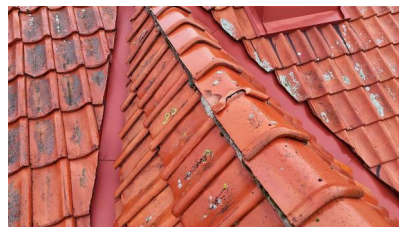
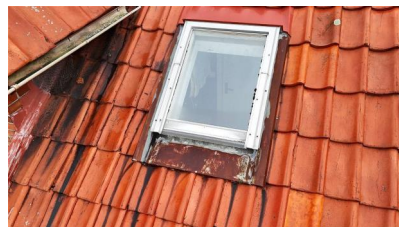
Yttertaket är äldre. Enstakanockpannor är skadade. Takpannorna är inte anpassade för den låga lutningen på takkupa. Inläckage har förekommit vid takfönster, se även Insamlade upplysningar. Bitvis har plåtbeslag monterats nya, se även Insamlade upplysningar.

Takpannor, plåtdetaljer och underlagspapp har enligt vår bedömning en begränsad livslängd. Eftersom husets taktäckning är äldre har det ett minskat motstånd mot vatteninträngning. Detta i sin tur kan leda till fuktskador på träläkt och vidare ner i underliggande konstruktioner.

Vi rekommenderar omläggning av taket med tanke på åldern och de inläckage som förekommit. I samband med takomläggning bör underliggande konstruktioner kontrolleras.

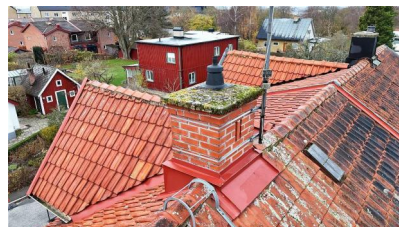
Skorstenen saknar väderskydd.

Väderskydd kan monteras för att skydda mot nederbörd som annars kan orsaka fuktskador och frostsprängning i skorstenen/ murstocken.

Vi rekommenderar att du kontaktar en fackman för att ta reda på hur och om ett väderskydd ska monteras.

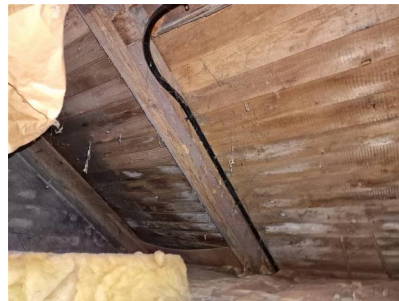
Mikrobiell påväxt finns på underlagstaket.

Detta kan vara ett tecken på att vinden tillförs fukt inifrån bostaden. Observera att besiktning av bostadens ventilationssystem inte har ingått i uppdraget.

För att komma tillrätta med detta kan fuktillförseln inifrån bostaden behöva minskas. Det kan göras genom att ventilationen i bostaden förbättras samt att eventuella otätheter i vindsbjälklaget (tak-/väggvinklar, taklucka med mera) tätas. Läs Anticimex faktablad om uppvärmda vindsutrymmen för tips och råd.

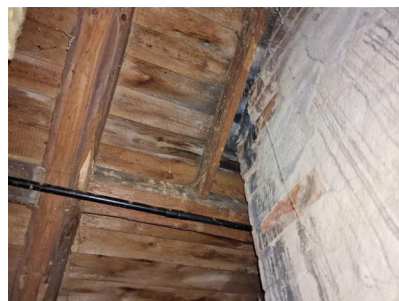
Underlagstaket har fuktfläckar.

Fuktfläckar kan bero på olika saker, och kan vara ett tecken på en tidigare eller ett pågående läckage.

Vi rekommenderar en fördjupad undersökning för att bedöma orsak och omfattning.

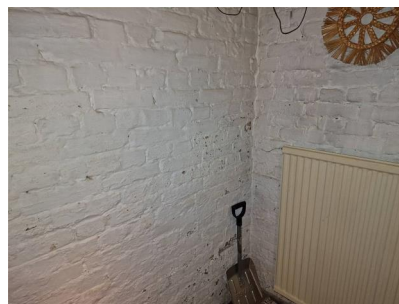
Puts- och färgsläpp finns på källarväggar. Konstruktionen består av tegel.

Puts- och färg som släppt från underlaget invändigt på källarytterväggarna är ett tecken på att källarens utvändiga fuktskydd inte längre fungerar tillfredsställande.

För att åtgärda detta måste källarens utvändiga fuktskydd förbättras. Läs Anticimex faktablad om källare för tips och råd. Äldre källare som denna är svåra att få helt torra då tegelväggen påverkas av naturligt förekommande markfukt underifrån. Det man kan göra är att minska fuktbelastningen mot husgrunden generellt samt tillse att utrymmena värms upp och ventileras. Organiskt material och täta ytskikt bör undvikas mot källarväggar.

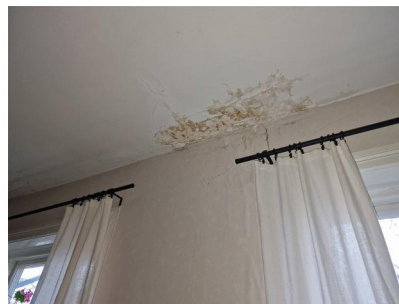
Taket har fuktfläckar efter inläckage från balkong, se även Insamlade upplysningar.

Fuktfläckar kan bero på olika saker, och kan vara ett tecken på en tidigare eller en pågående fuktskada.

Vid besiktningstillfället förekom inga förhöjda fuktnivåer.

Vi rekommenderar en fördjupad undersökning för att bedöma orsak och omfattning.

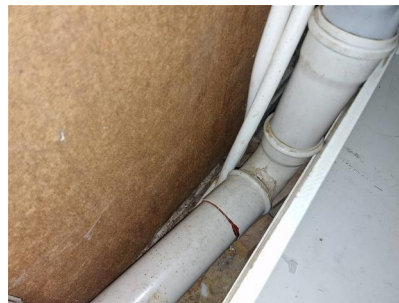
Fuktskydd saknas i diskbänksskåp.

Utan fuktskydd är det svårt att upptäcka läckage från rörledningar. Vatten kan då tränga in i omkringliggande konstruktioner och orsaka fuktskador.

För att upptäcka eventuella läckage, installera ett fuktskydd.

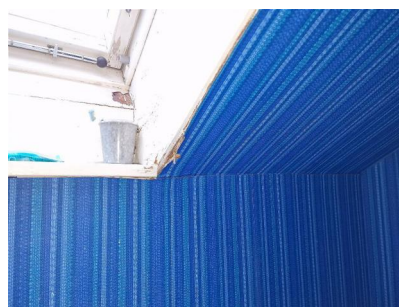
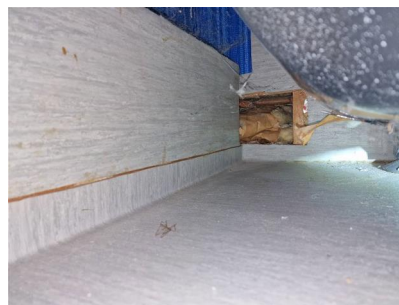
Våtutrymmet har äldre yt-/tätskikt.

Brister förekommer vid genomföringar och tätskikt har glipor vid badkar. Ytskiktet släpper bitvis från underlaget och våtrumstapetens skarvar är otäta.

Inläckage har förekommit vid takfönster, se även Insamlade upplysningar.

Utrymmet är äldre och har passerat tiden för sin tekniska livslängd.

Renovering av utrymmet rekommenderas. Kontakta en behörig våtrumsentreprenör för en renovering. I samband med renoveringen bör omkringliggande konstruktioner kontrolleras för att upptäcka eventuella följdskador.
