Anticimex Överlåtelsebesiktning av småhus - nivå 1

Fastighetsbeteckning: Sabeln 4	
Fastighetsägare: Niklas Thuresson & Åsa Nerius	
Fastighetsadress: Sabelgränden 4	
Postnummer: 226 48	Ort: Lund

Besiktningdatum: 2025-01-16	Protokollnummer: 68779636
Temperatur: 0 °C	Väderlek: Mulet
Tekniker: Dan Jönsson	
E-post: dan.jonsson@anticimex.se	
Kontor: Lund	
Närvarande: Ägare

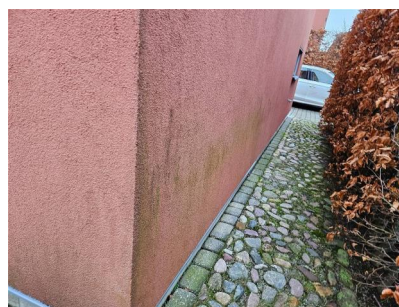
Utvändigt / Fasad

Putsfasad har algpåväxt är i behov av tvätt/underhåll samt eventuellt målning.

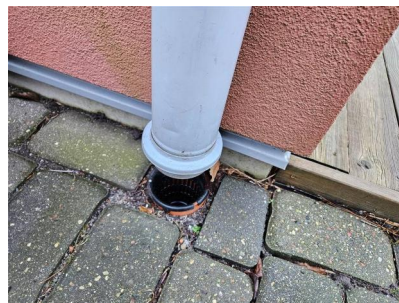
Utvändigt / Hängrännor / Stuprör

Lövsil finns löst monterad i dagvattenledning. Vi rekommenderar att denna byts ut mot självrensande lövsil för lättare rensning av stuprör.

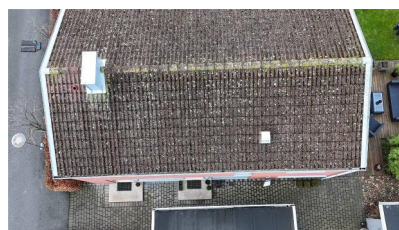
Utvändigt / Tak

Vid besiktningstillfället kunde inte yttertakets beträdas på grund av hög höjd.

Taket är därför besiktat med drönare. Observera att underlagspapp under takpannor är ej besiktat.

Inga noteringar gjordes.

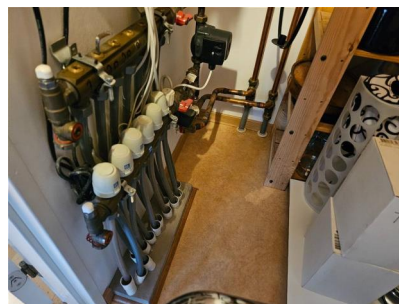
Entréplan / Trappförråd

- ⚠ Rörskopplingar finns i utrymmet utan fördelarskåp med skvaller rör. Detta ökar risken för att ett läckage inte upptäcks i tid vilket kan leda till fuktskador i omkringliggande konstruktioner.

Vi rekommenderar att vattenlarm installeras för tidigare upptäckt av eventuellt läckage.
