# Besiktningssprotokoll

Anticimex Överlåtelsebesiktning av småhus - nivå 1

Fastighetsbeteckning: Hofterup 3:93	
Fastighetsägare: Hasse och Cecilia Ripa	
Fastighetsadress: Gullvivevägen 9	
Postnummer: 246 51	Ort: Löddeköpinge

Besiktningdatum: 2024-12-10	Protokollnummer: 68707557
Temperatur: 5 °C	Väderlek: Mulet
Tekniker: Thomas Holmgren	
E-post: Thomas.Holmgren@anticimex.se	
Kontor: Lund	
Närvarande: Hasse Ripa, fastighetsägare

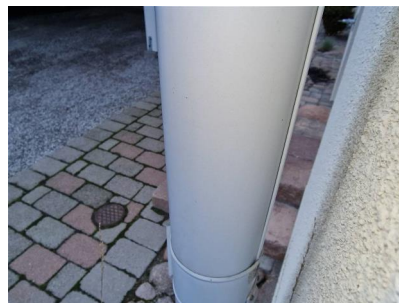
- Fals på stuprör vänd mot fasad.

Falsen på stuprören kan med fördel vändas ut från fasaden för att lättare se om röret blivit skadat efter vinterns påfrestningar samt för att undvika skador på fasad vid ett eventuellt läckage.

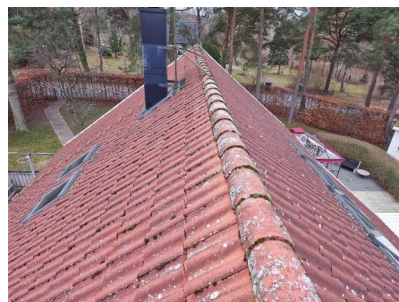
- Inget att notera.

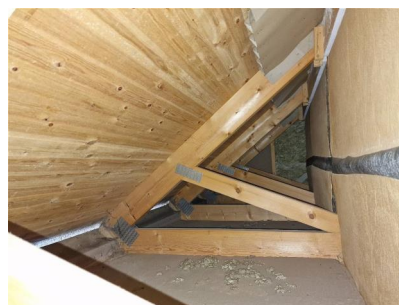
- Inget att notera.

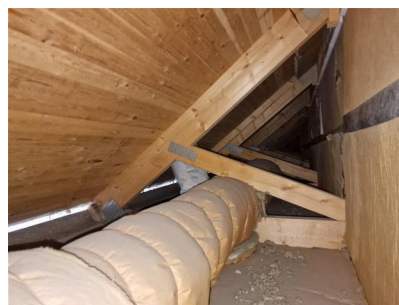
✓ Inget att notera.

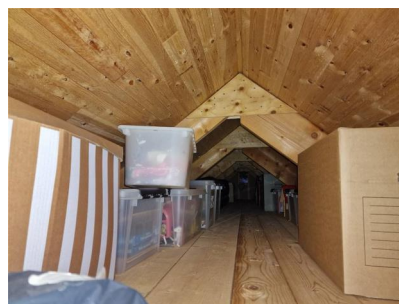
✓ Inget att notera.

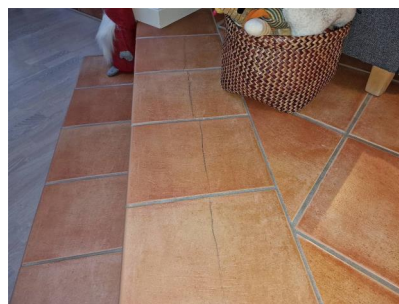
- Sprickor förekommer i klinkersplattor vid trappa mellan Entréhall och Allrum.

✎ Sprickor förekommer i klinkers.

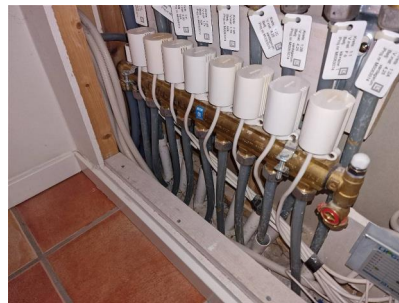
Rörslits saknar vattentät botten.

En rörslits ska ha en vattentät botten och vara försedd med skvallerrör. När det saknas ökar risken för att ett läckage inte upptäcks i tid. Det kan leda till fuktskador i omkringliggande konstruktioner.

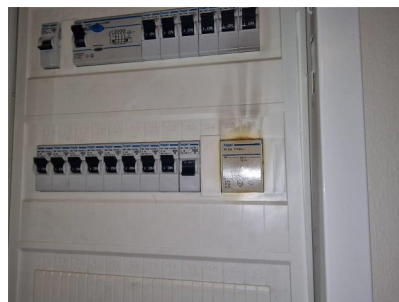
Transformator för ringledning i elcentral har gått varm, missfärgningar finns på skyddshölje.

Kontakta elfackman för kontroll.

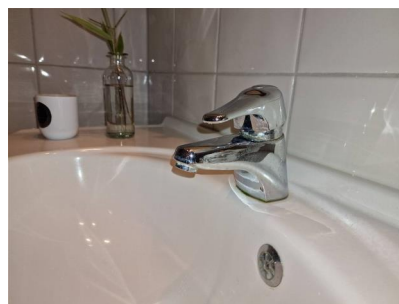
Blandare läcker ovan handfat.

Detta ökar risken för fuktrelaterade skador i angränsande konstruktioner.

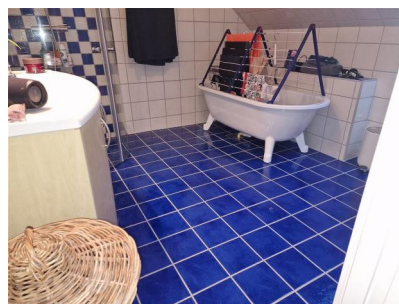
⚠ Golvets lutning mot golvbrunnen är bristfälligt utanför området för dusch.

Brister i golvets och/eller tätskiktets lutning medför risk för att vatten tränger in i omkringliggande konstruktioner/utrymmen vilket i sin tur orsakar fuktrelaterade skador. Det medför också ökad risk för att vatten blir stående i golvets lågpunkter, vilket kan orsaka missfärgningar på klinker/fogar.

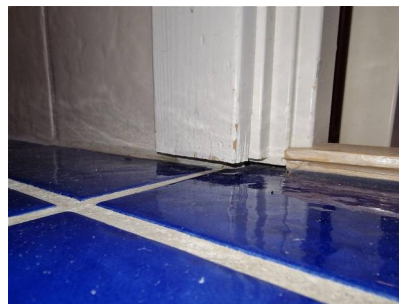
Tätskiktanslutning mot tröskel/dörrkarm saknas.

En felmonterad tröskel eller avsaknaden av en tröskel medför risk att vatten tränger in i angränsande konstruktioner och rum vilket i sin tur kan leda till fuktrelaterade skador.

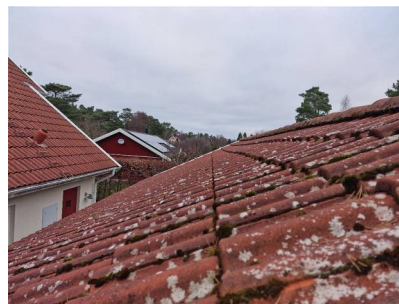
Tak är ojämnt och buktigt.

Detta bedöms inte ha lett till bakomliggande skador.

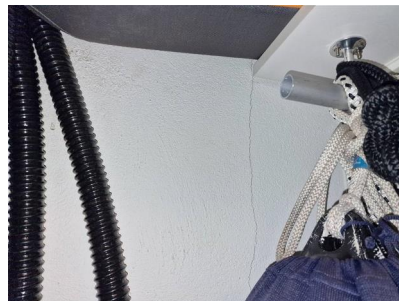
Spricka/or finns i vägg.

Dessa bedöms inte ha lett till bakomliggande skador.
