Anticimex Överlåtelsebesiktning av småhus - nivå 2

Fastighetsbeteckning: Jägmästaren 12	
Fastighetsägare:	
Fastighetsadress: Viltstigen 9	
Postnummer: 226 53	Ort: Lund

Besiktningdatum: 2025-01-27	Protokollnummer: 68798722
Temperatur: 2 °C	Väderlek: Regn
Tekniker: Rikard Rydberg	
E-post: rikard.rydberg@anticimex.se	
Kontor: Lund	
Närvarande: Fastighetsägare Rikard Rydberg, Anticimex

Byggnadsår: 1978	Fönster: 2-glas kopplade fönster och isolerglasfönster
Ombyggnad/Tillbyggnad: -	Ventilation: Mekanisk frånluft (F)
Hustyp, antal våningar: Villa, 1-plan med källare	Värmesystem: Direktverkande el (radiatorer) och öppen spis
Taktyp, takbeläggning: Sadeltak, betongpannor	Grundkonstruktion: Källare med betongbjälklag
Stomme, material: Trä	Terrängförhållanden: Trädgårdstomt
Fasad: Tegel	Garage: Vidbyggt garage, papp ovan ett låglutande tak, trästomme med träpanel på fasad. Betongplatta mor mark.

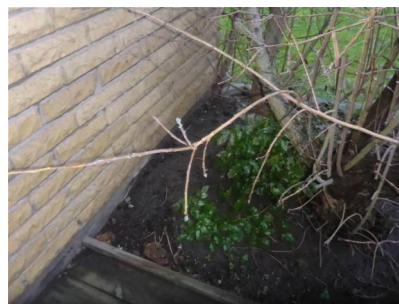
Växter finns i anslutning till byggnaden.
Noterad anmärkning gäller även för garage.

När det finns rabatter och växter nära byggnaden finns risk att fukt stannar kvar i väggarna. Detta kan i sin tur orsaka invändiga fuktskador. Växternas rötter kan också skada grundmuren och sätta dräneringsledningen ur funktion.

Området närmast huset rekommenderas att vara fritt från växtlighet.

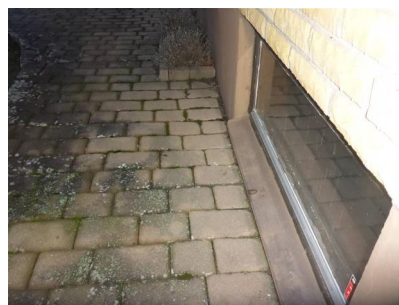
Bitvis lutar marken mot huset.

Då mark lutar mot hus kan detta medföra en ökad fuktbelastning för närliggande konstruktioner med möjliga fuktskador som följd.

Mark kan med fördel justeras med ett marklut från hus.

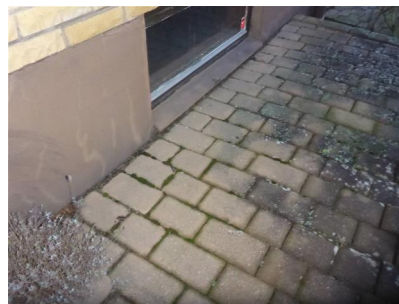
Mark ligger högt upp på sockel mot ett par fönster på källarplan.

Då mark ligger högt upp mot fönster kan detta vid ogynnsam väderlek medföra en ökad fuktbelastning för fönster/ anslutningar med möjliga fuktskador som följd.

Om fuktbelastning noteras på fönster kan en ljusbrunn med fördel monteras.

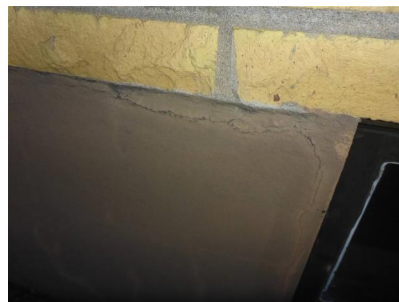
Sprickor finns i sockel.

Dessa bedöms inte ha lett till bakomliggande skador.

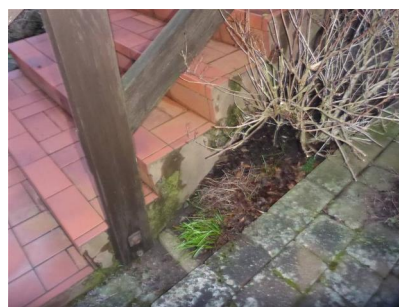
Frostskador finns på entrétrappa.
Räcke är i behov av målning/ underhåll.

Bedöms ej lett till några närliggande skador.

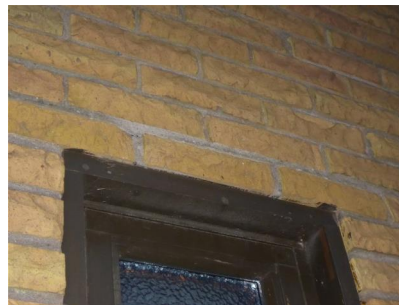
Det finns sprickor i tegelfogen ovan fönstervalv vid fönster åt söder på entréplan.

Sprickor och fogsläpp i fasaden ovan fönstervalv beror troligen på rostskador i armeringsjärn i fasaden. För att kontrollera detta och förhindrar att nya sprickor uppstår rekommenderas att en byggfackman kontaktas för en fortsatt bedömning samt eventuell åtgärd.

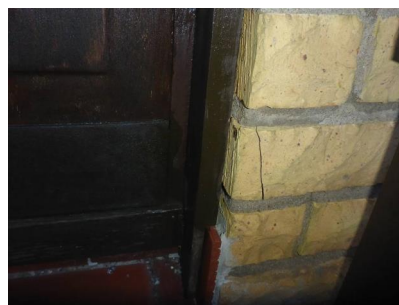
Mindre sprickor finns i tegelfasaden.

Dessa bedöms inte ha lett till bakomliggande skador.

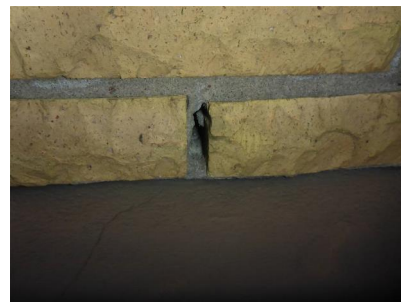
Det finns inget tät monterat i tegelfogsöppningar i tegelfasad.

När bör monteras för att undvika eventuellt skadedjursintrång.

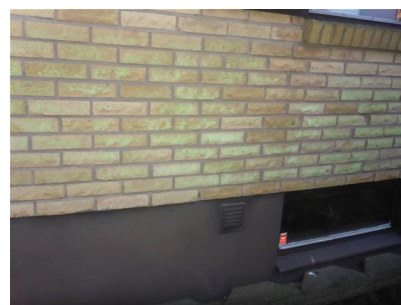
Algpåväxt finns på fasad åt norr.

Bedöms ej lätt till några bakomliggande skador.

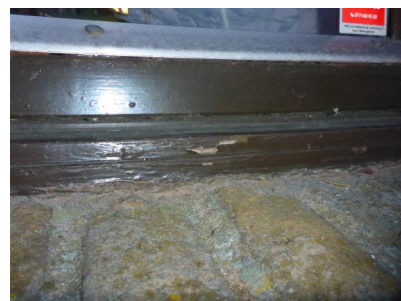
Fönster/ dörrar med smygbrädor är i behov av målning/underhåll, torrspäckor och färgsläpp noterades. Noterad anmärkning gäller även för garage. Rötskador finns i entrédörrskarm och på dörr mot sopskåp placerat i garage. .

Fönster/ dörrar med karmar där målningsbehov finns riskerar att få fukt- och rötskador på grund av sämre vattenavvisande förmåga.

Noterade rötskador bedöms ej lätt till några bakomliggande skador.

För att öka livslängden rekommenderas målning och underhåll.

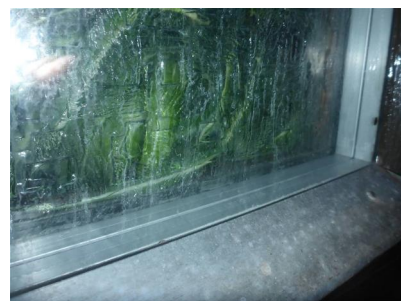
Isolerglas är äldre.

Isolerglasfönster placerat i wc på entréplan är anlöpt/ missfärgat.

Befintliga fönster är äldre vilket betyder att tätningen mellan fönsterrutorna kan vara sämre. Detta kan leda till att missfärgning/imma kan uppstå mellan glasrutorna.

En entreprenör bör kontaktas för ett eventuellt glasbyte där isolerglasfönster är anlöpt.

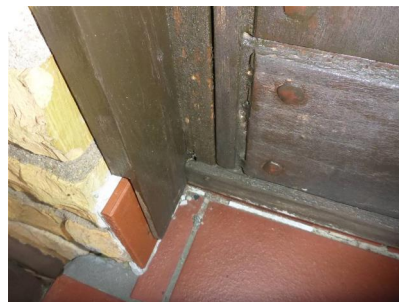
Det finns ingen tröskelplåt monterad vid entrédörr.
 Noterad anmärkning gäller även för dörr in mot garage.
 En list har monterats vid entrédörr utan avrinning, otätheter finns.
 Tröskel vid dörr in mot garage ligger under nivå på sockel utan avrinning.

Noterade brister medför risk för vatteninträngning/ risk för ökad fuktbelastning för närliggande konstruktioner med möjliga fuktskador som följd.

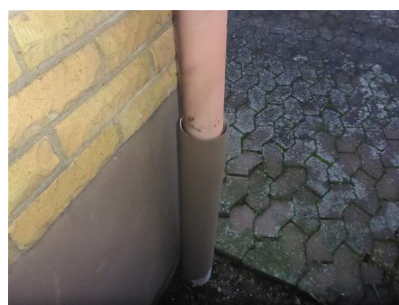
Lövsilar finns inte.

När det saknas lövsilar så finns det risk att det blir stopp i dagvattenledningen.

För att hindra stopp i dagvattenledningar rekommenderas komplettering av lövsilar.

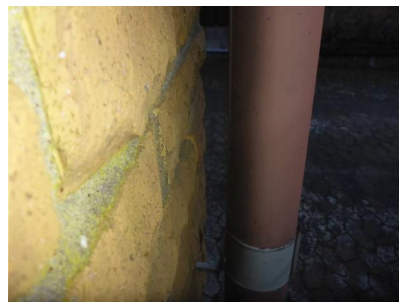
Fals på stuprör vänd mot fasad.

Falsen på stuprören kan med fördel vändas ut från fasaden för att lättare se om röret blivit skadat efter vinterns påfrestningar samt för att undvika skador på fasad vid ett eventuellt läckage.

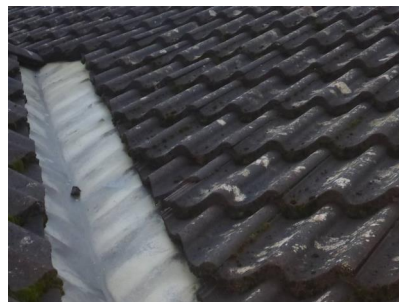
Yttertaket är äldre.
Brister noterades på takpannor vid vinkelrännor.
Mindre mängd mosspåväxt finns.

Takpannor, plåtdetaljer och underlagspapp har enligt vår bedömning en begränsad livslängd. Eftersom husets taktäckning är äldre har det ett minskat motstånd mot vatteninträngning. Detta i sin tur kan leda till fuktskador på träläkt och vidare ner i underliggande konstruktioner.

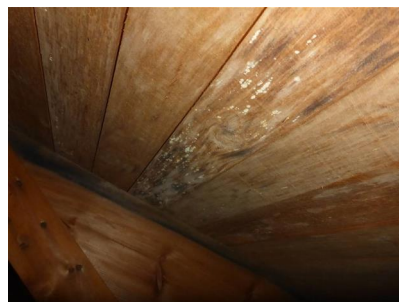
Lucka till utrymmet är placerad invändigt bostad på entréplan.
Lucka till utrymmet sluter ej tätt, missfärgningar finns på vindsbjälklag vid lucka som indikerar på en konvektionsskada/ luftläckage från bostadsdel.

Mikrobiell påväxt finns på underlagstaket.

Detta kan vara ett tecken på att vinden tillförs fukt inifrån bostaden.
Observera att besiktning av bostadens ventilationssystem inte har ingått i uppdraget.

För att komma tillrätta med detta kan fuktillförseln inifrån bostaden behöva minskas. Det kan göras genom att ventilationen i bostaden förbättras samt att eventuella otätheter i vindsbjälklaget (tak-/väggvinklar, taklucka med mera) tätas. Läs Anticimex faktablad om oppvärmda vindsutrymmen för tips och råd.

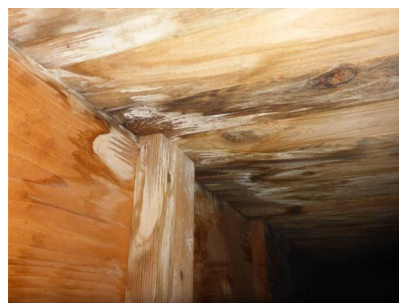
Missfärgningar finns på underlagstak vid skorstensgenomföring vilket indikerar på att vatteninträngning sker, fuktindikering utfördes i missfärgningar med avvikande indikationer.

Vi rekommenderar att en takfackman kontaktas för att utreda orsaken till och omfattningen av noterad missfärgning, avvikande indikationer som indikerats samt för eventuell åtgärd.

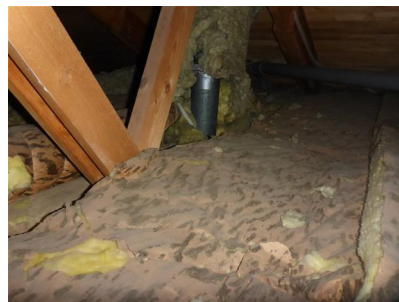
Det finns ventilationskanaler i utrymmet som är bristfälligt isolerade.

Risk finns för kondensbildning i kanaler vid kall väderlek med möjliga fuktskador i närliggande konstruktioner som följd.

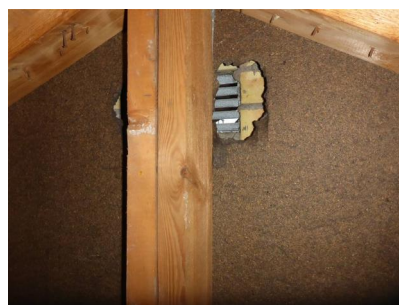
Det finns inget nät monterat i jalusigaller monterade vid gavelspetsar.

Risk finns för skadedjursintrång.

När kan med fördel monteras.

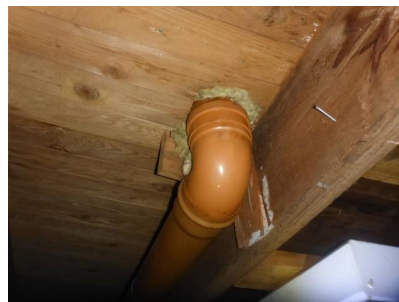
Takvatten avleds med hjälp av invändigt stuprör/ takbrunn.

Eftersom vatten från taket avleds med invändigt stuprör finns en ökad risk för fuktskador i omkringliggande konstruktioner. Vanliga orsaker till fuktskador är läckage eller igensatta takbrunnar.

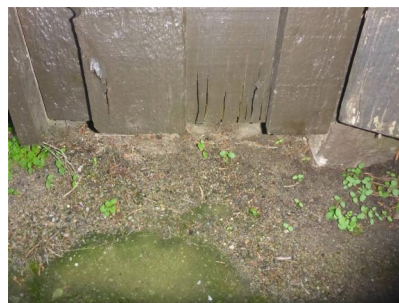
Mark ligger bitvis högt upp på sockel mot fasad.

Då mark ligger högt upp på sockel mot fasad kan detta medföra en ökad fuktbelastning för närliggande konstruktioner med möjliga fuktskador som följd.

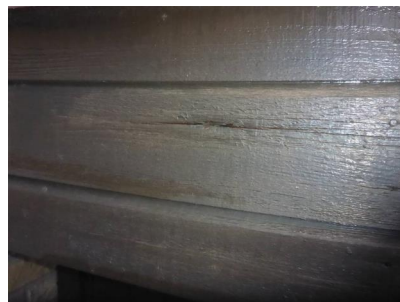
Fasadpanel och panel på taklåda är i behov av målning/underhåll, rötskador finns.

Fasadbeklädnad och träkonstruktioner där målningsbehov finns riskerar att få fukt- och rötskador på grund av sämre vattenavvisande förmåga. För att öka livslängden rekommenderas målning och underhåll.

Rötskadat material bör bytas ut.

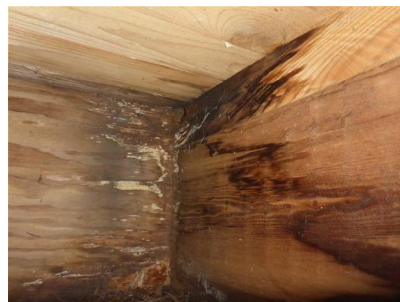
Yttertaket är äldre.

Missfärgningar finns på underlagstak mot ytterkanter blottat från insida garage vilket indikerar på att vatteninträngning sker. Fuktindikering utfördes i missfärgningar med avvikande indikationer.

Vi rekommenderar att en takfackman kontaktas för att utreda orsaken till och omfattning av de brister som noterats, avvikande indikationer som indikerats samt för eventuell åtgärd.

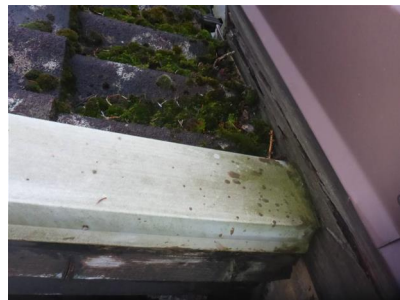
Grannens garagetak ligger nära taklåda, brister finns på anslutningar och skador finns på taklåda samt underliggande konstruktion/ fasad. Missfärgningar finns invändigt garage vid ytterväggshörn åt sydväst.

Vi rekommenderar att en byggfackman kontaktas för att utreda orsaken till och omfattningen av de skador/ brister som noterats samt för eventuell åtgärd.

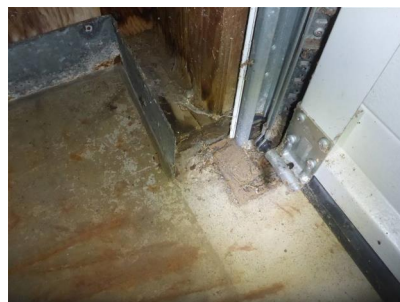
Syllkonstruktionen i garage är blottad vid garageport, syllkonstruktionen är av träskyddsbehandlat virke och det finns inget underliggande fuktskydd.

Fuktindikering utfördes med avvikande indikationer. En avvikande lukt kan noteras i garage.

Träskyddsbehandlat virke kan avge en avvikande lukt med luktspridning i utrymmet som följd.

Vi rekommenderar att en byggfackman kontaktas för att utreda orsaken till och omfattningen av de skador/ brister som noterats, indikationer som indikerats samt för eventuell åtgärd.

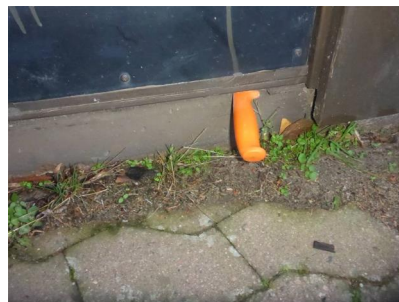
Otättheter finns mellan tröskel vid förrådsdörr åt väster och sockel, bör tätas.

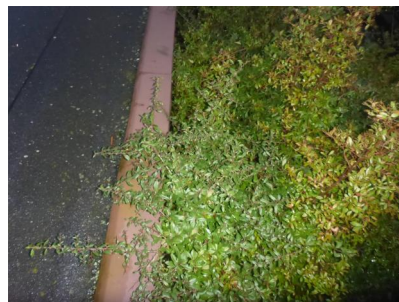
Sockel, fasad mm åt söder är ej besiktningsbar på grund av växter mm.

Vi rekommenderar att dessa delar görs besiktningsbara och att en besiktning utförs.

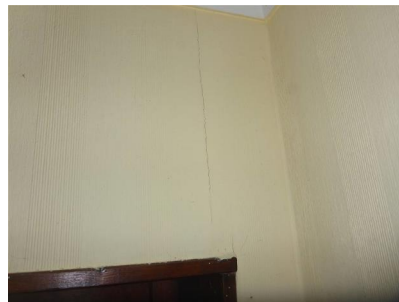
Sprickor förekommer i husets vägghörn/ på vägg och ojämnheter finns på golv/ mellanbjälklag.
Golvknirr noterades.

Sprickor/ ojämnheter uppstår pga av att hus normalt sätter sig efter byggnationen, sprickor kan även förekomma pga att trästommen kan röra sig i samband med variationer i luftfuktigheten.

Bedöms ej lätt till några omkringliggande skador.

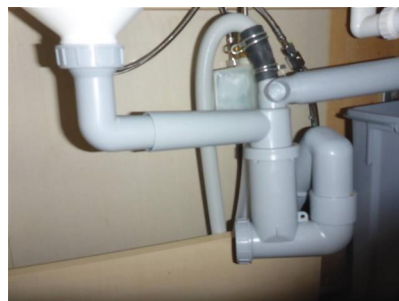
Rör/ slang i vaskskåp är ej fixerade mot vägg.

Rör/ slang med kopplingar kan släppa och orsaka rörbrott med vattenskador som följd.

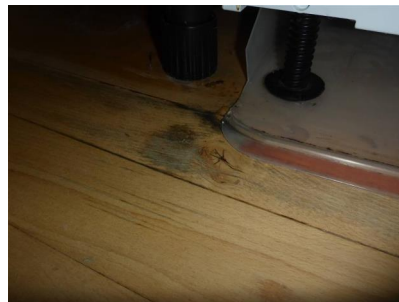
Missfärgningar finns på ytgolv och sparksockel vid diskmaskin, fuktindikering utfördes utan anmärkning. Ingen deformation finns på ytskikt.

Bedöms ej lett till några omkringliggande skador.

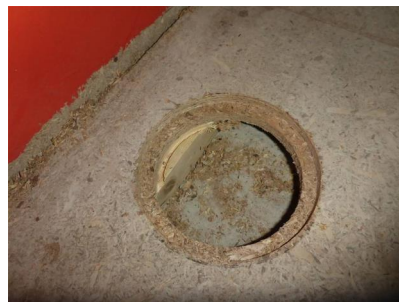
I ett par utrymmen på källarplan finns det en uppreglad golvkonstruktion ovan betongplattan på mark. Ett provhål togs upp i konstruktionen med placering i förråd nordöst, i provhål kan man se obehandlade regler ovan betongplattan, spånskiva samt plastmatta som ytskikt. Fuktmätning utfördes i blottad regel, fuktkvoten uppmättes till 17%. Risk för mikrobiell tillväxt föreligger om den relativa fuktigheten (RF) i den omgivande luften är över 75 % vilket i furuvirke motsvarar en fuktkvot (FK) på 17 %.

En avvikande lukt kan noteras från provhål.

Befintlig golvkonstruktion riskerar att drabbas av fuktskador på grund av naturlig fuktpåverkan. Detta i sin tur kan leda till mikrobiella skador (angrepp av mikroorganismer) som kan resultera i att mikrobiell lukt sprids till boendemiljön.

Vi rekommenderar att en byggfackman kontaktas för att utreda orsaken till och omfattningen av de fuktvärden som uppmätts, lukt som noterats samt för eventuell åtgärd.

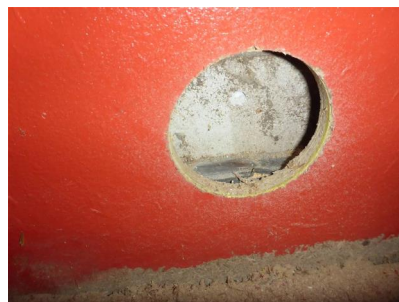
Fuktmätning utfördes i blottad regel, fuktkvoten uppmättes till 17%. Risk för mikrobiell tillväxt föreligger om den relativa fuktigheten (RF) i den omgivande luften är över 75 % vilket i furuvirke motsvarar en fuktkvot (FK) på 17 %.

En avvikande lukt kan noteras från provhål.

Befintlig väggkonstruktion riskerar att drabbas av fuktskador på grund av naturlig fuktpåverkan. Detta i sin tur kan leda till mikrobiella skador (angrepp av mikroorganismer) som kan resultera i att mikrobiell lukt sprids till boendemiljön.

Vi rekommenderar att en byggfackman kontaktas för att utreda orsaken till och omfattningen av de fuktvärden som uppmätts, lukt som noterats samt för eventuell åtgärd.

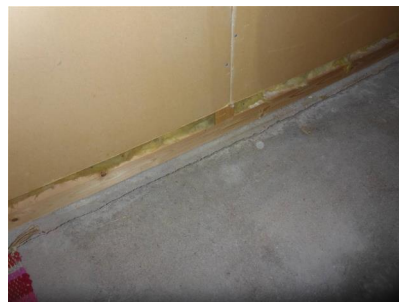
Syllkonstruktionen i innervägg är bitvis blottad i utrymmet, man kan se en obehandlad syll utan något underliggande fuktskydd. Fuktdikering utfördes utan anmärkning.

Avsaknaden av ett underliggande fuktskydd medför risk för uppfuktning på grund av naturlig markfukt med möjliga fukt/ luktskador som följd.

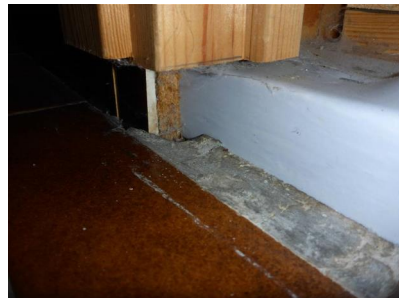
Utrymmet är äldre, otätheter finns mot väggar/ dörr på bastu.
Förhöjningsringar finns i golvbrunnar.
Sprickor finns på kakel och bomljud noterades på klinker.
Silicon finns på monterat mellan golvbrunnssil och klinker i duschzon.
Det finns inget tätskikt på golv med uppvik väggar i bastu.
Skador/ missfärgningar finns på trädetaljer under bänkar i bastu.

Fuktindikering utfördes utan anmärkning,

Då utrymmet är äldre och brister noterats medför detta en ökad risk för vatteninträngning till närliggande konstruktioner med möjliga fuktskador som följd.

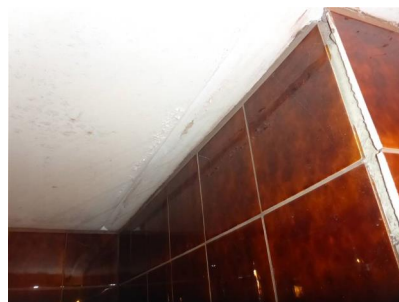
Färgsläpp/ missfärgningar finns på undersida mellanbjälklag tydlig vid duschzon.
Fuktindikering utfördes utan anmärkning.

Bedöms ej lett till några omkringliggande skador.

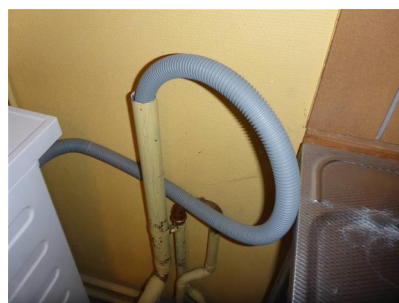
Då utrymmet är äldre och brister noterats medför detta en risk för vatteninträngning till närliggande konstruktioner vid ett eventuellt läckage med möjliga fuktskador som följd.

Rörledningar och kopplingar kan släppa och orsaka rörbrott med vattenskador som följd.

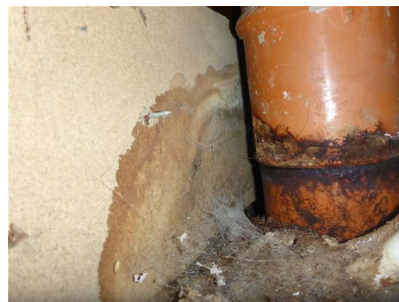
Det finns en rörlits mot yttervägg åt öster.
En avvikande lukt kan noteras i slits.
Missfärgningar finns på monterad spånskiva samt blottad avloppsrör.
Fuktmätning utfördes på blottad regel, fuktkvoten uppmättes till 23%.
Risk för mikrobiell tillväxt föreligger om den relativa fuktigheten (RF) i den omgivande luften är över 75 % vilket i furuvirke motsvarar en fuktkvot (FK) på 17 %.

Vi rekommenderar att en byggfackman kontaktas för att utreda orsaken till och omfattningen av de missfärgningar som finns, förhöjda fuktvärden som uppmätts samt för eventuell åtgärd.

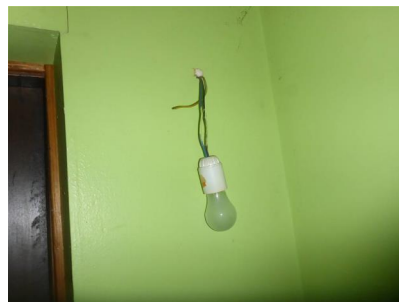
Det finns en lampa mot vägg som ej är fixerad.
En el-fackman bör kontaktas för lämplig åtgärd.

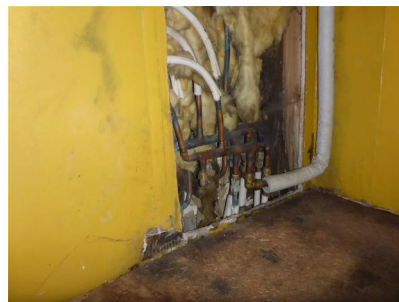
Fuktskada/ mikrobiell påväxt finns på vägg/ understycke i vaskskåp.
En mikrobiell lukt finns.
Rör med kopplingar finns infällda i vägg.

Fuktindikering utfördes utan anmärkning.

Vi rekommenderar att en byggfackman kontaktas för att utreda orsaken till och omfattningen av noterade skador/ brister samt för eventuell åtgärd.

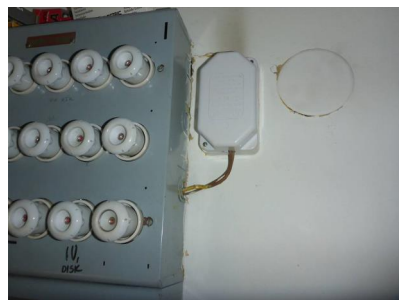
Det finns blottade elkablar vid elcentral.

En el-fackman bör kontaktas för vidare bedömning då med eventuell åtgärd.
