# Besiktningssprotokoll

Anticimex Överlåtelsebesiktning av småhus - nivå 1

Fastighetsbeteckning: Nebulosan 2	
Fastighetsägare: Kristina Hallström och Mårten Segelmark	
Fastighetsadress: Saturnusgatan 23	
Postnummer: 224 57	Ort: Lund

Besiktningdatum: 2025-01-27	Protokollnummer: 68789987
Temperatur: 4 °C	Väderlek: Regn
Tekniker: Thomas Holmgren	
E-post: Thomas.Holmgren@anticimex.se	
Kontor: Lund	
Närvarande: Mårten Segelström, fastighetsägare

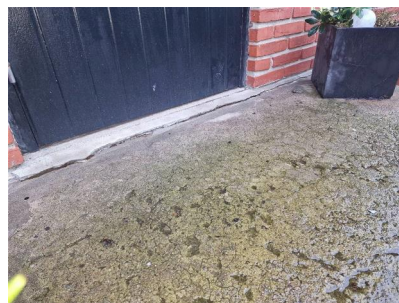
Trappan är motgjuten mot huset. Trappan har sjunkit något vilket medför glipa mellan trappa och grundmur.

Eftersom trappan är motgjuten mot huset finns risk att vatten tränger in i anslutande konstruktioner vilket i sin tur kan leda till fuktrelaterade skador.

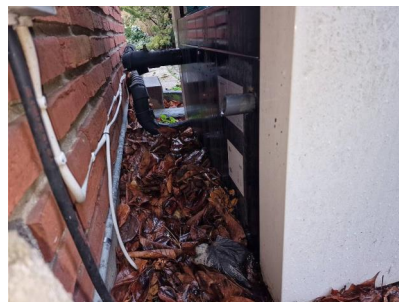
Kondensvatten från luftvärmepumpens utedel leds inte bort från husgrunden.

Detta medför ökad risk för att vatten tränger in i anslutande konstruktioner, vilket i sin tur kan leda till fuktrelaterade skador. Observera att besiktning av byggnadens värmesystem eller värmepumpen inte har ingått i uppdraget.

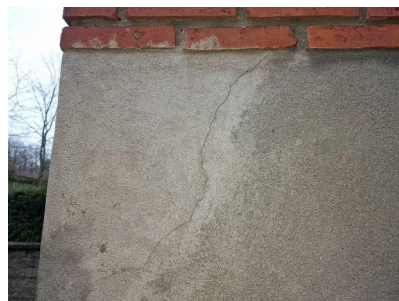
Sprickor finns i sockel.

Detta kan leda till fukt- och frysskador i konstruktionen.

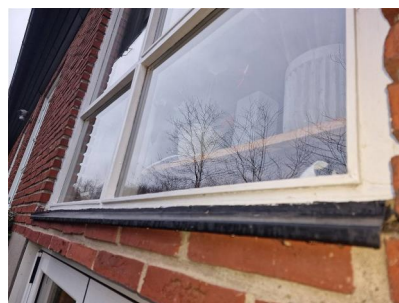
Fönster är i behov av målning/underhåll.

Fönster där målningsbehov finns riskerar att få fukt- och rötskador på grund av sämre vattenavvisande förmåga.

För att öka livslängden på fönster rekommenderas målning och underhåll.

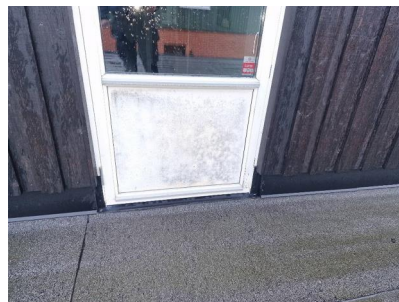
Altandörr åt söder är i behov av målning/underhåll.

Dörrar där målningsbehov finns riskerar att få fukt- och rötskador på grund av sämre vattenavvisande förmåga.

För att öka livslängden på dörr rekommenderas målning och underhåll.

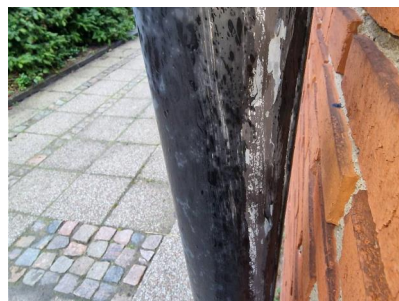
Fals på stuprör vänd mot fasad.

Falsen på stuprören kan med fördel vändas ut från fasaden för att lättare se om röret blivit skadat efter vinterns påfrestningar samt för att undvika skador på fasad vid ett eventuellt läckage.

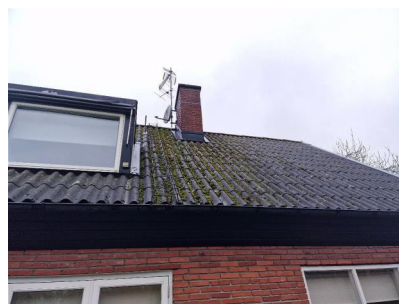
Mosspåväxt finns på takpannor.

Mossa som växer på taket kan leda till att taktäckningen har ett minskat motstånd mot vatteninträning. Detta i sin tur kan leda till fuktskador på träläkt och takkonstruktionen vilket kan resultera i mikrobiella skador (angrepp av mikroorganismer).

För att öka livslängden på taket rekommenderas att mossan tas bort från takpannorna.

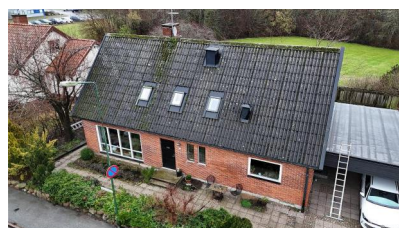
Eternittaket är äldre. Då det saknas godkänd takstege har taket inspekterats med uppställd stege mot takfot samt med drönare.

Takpannor och plåtdetaljer har enligt vår bedömning en begränsad livslängd. Eftersom husets taktäckning är äldre har det ett minskat motstånd mot vatteninträning. Detta i sin tur kan leda till fuktskador på träläkt och vidare ner i underliggande konstruktioner.

Inga uppenbara brister har noterats på taktäckningen.

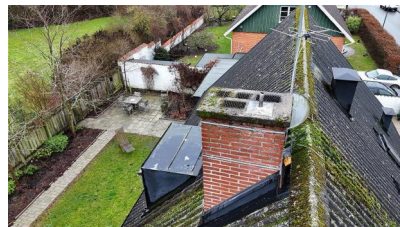
Skorstenen saknar väderskydd.

Väderskydd kan monteras för att skydda mot nederbörd som annars kan orsaka fuktskador och frostsprängning i skorstenen/ murstocken.

Vi rekommenderar att du kontaktar en fackman för att ta reda på hur och om ett väderskydd ska monteras.

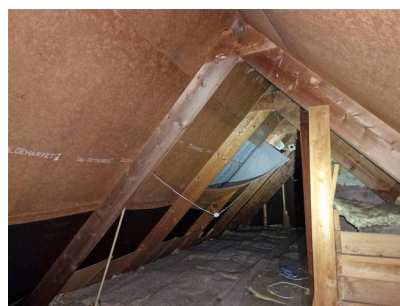
Underlagstaket består av träfiberskivor.  
Enstaka skivor har släppt från takstol.

Eftersom underlagstaket består av träfiberskivor utan yttre täckning av papp under takbeklädnaden, finns risk vid ogynnsam väderlek att regnvatten/snö tränger in i skivskarvar med läckage på vindsutrymmet som följd. Med tiden kan även träfiberskivorna drabbas av fuktskador.

För att minska risken för vatteninträngning bör träfiberskiva återmonteras.

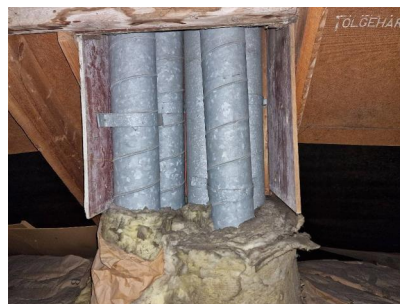
Ventilationskanaler är delvis oisolerade.

Detta kan medföra kondensbildning i/på rör vilket kan medföra att kondensvatten rinner tillbaka ned och orsakar fuktrelaterade skador i underliggande konstruktioner.

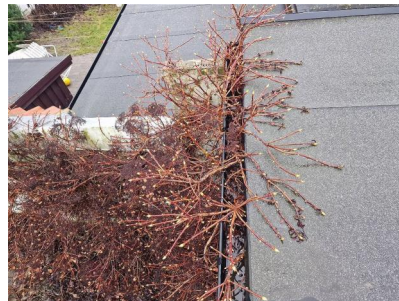
Växter finns i anslutning till byggnaden.

När det finns rabatter och växter nära byggnaden finns risk att fukt stannar kvar i väggarna.

Växtligheten har även växt in vid hängränna/tak, detta kan i sin tur orsaka invändiga fuktskador.

Området närmast huset rekommenderas att vara fritt från växtlighet.

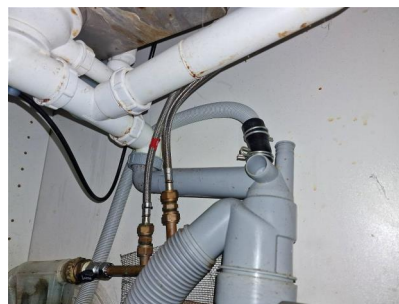
- ⚠ Upphångningsbygel saknas på avloppslang från diskmaskinen.

När upphångningsbygel saknas ökar risken för brott på slangen med läckage som möjlig följd.

För att hindra brott på avloppsslang rekommenderas komplettering av upphångningsbygel.

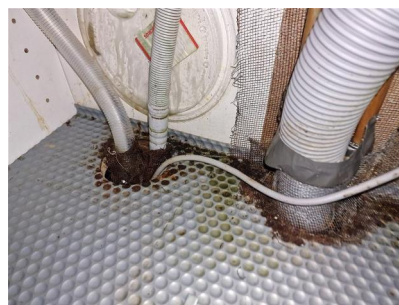
Fuktskydd saknas i diskbänksskåp.

Utan fuktskydd är det svårt att upptäcka läckage från rörledningar. Vatten kan då tränga in i omkringliggande konstruktioner och orsaka fuktskador.

För att upptäcka eventuella läckage, installera ett fuktskydd.

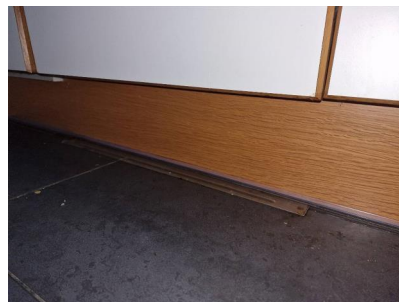
Fuktskydd under diskmaskinen är blockerad av dammlist under sparksockel.

Detta kan göra det svårt att upptäcka läckage. Vatten kan då tränga in i omkringliggande konstruktioner och orsaka fuktskador.

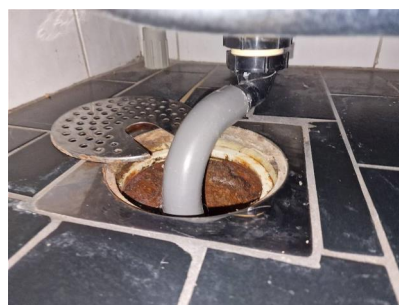
⚠ Äldre gjutjärnsbrunn med anslutet tätskikt.

Gjutjärnets grova struktur gör det svårt att ansluta tätskiktet på ett bra sätt. Detta innebär risk för läckage i anslutningen vilket i sin tur kan orsaka fuktskador i omkringliggande konstruktioner.

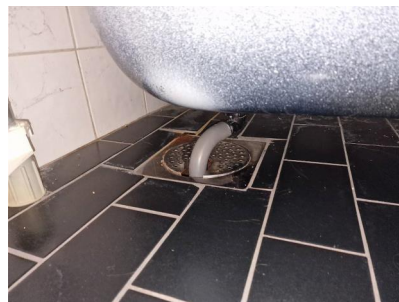
Ursprunglig plastmatta finns under klinkerplattorna.

Eftersom ytskiktet i utrymmet består av klinker som lagts direkt på befintlig plastmatta kan vidhäftningen mellan klinker och plastmatta vara svår att uppnå. Risk finns att klinkerplattorna släpper från underlaget.

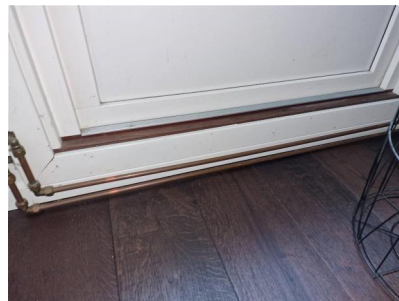
Värmeledningar är inte förankrade vid altandörr.

Detta medför en ökad risk för att värmeledningar/kopplingar hamnar ur läge vilket kan medföra läckage och fuktrelaterade skador.

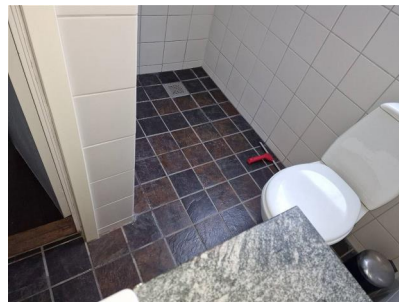
Golvets lutning mot golvbrunnen är bristfälligt utanför området för dusch.

Brister i golvets och/eller tätskiktets lutning medför risk för att vatten tränger in i omkringliggande konstruktioner/utrymmen vilket i sin tur orsakar fuktrelaterade skador. Det medför också ökad risk för att vatten blir stående i golvets lågpunkter, vilket kan orsaka missfärgningar på klinker/fogar.

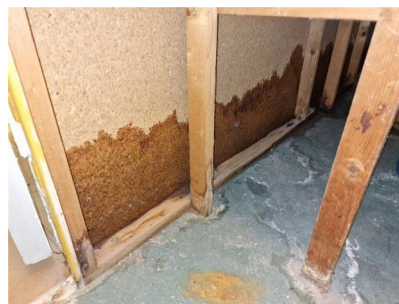
- 🔍 Väggen är fuktskadad.

Vatten har runnit ut på golvet vid tömning av pool samt från läckande poolpump.

Vi rekommenderar en fördjupad undersökning för att bedöma orsak och omfattning.

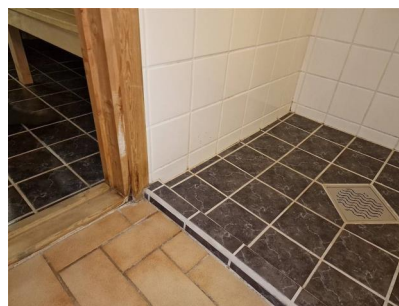
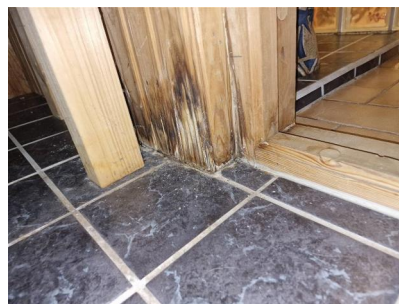
- 🔍 Fukt/rötskada finns i bastuvägg och dörrkarm mot angränsande dusch.

För att ta reda på orsak och omfattning av den fuktrelaterade skadan rekommenderar vi en fördjupad undersökning.

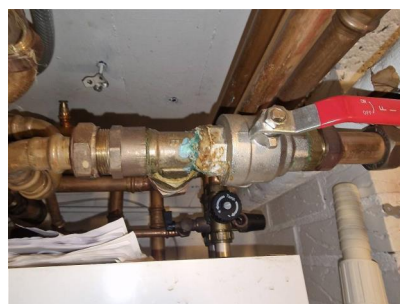
Läckage förekommer på rörkopplingar i anslutning till värmepump.

Vi rekommenderar kontakt med rörfackman för kontroll och åtgärd.
