Besiktningssprotokoll

Anticimex Överlåtelsebesiktning av småhus - nivå 2

Fastighetsbeteckning: Ripa 12	
Fastighetsägare: Sofi Hellborg och Magnus Karlsson	
Fastighetsadress: Hospitalsgatan 5	
Postnummer: 223 53	Ort: Lund

Besiktningdatum: 2025-02-12	Protokollnummer: 68804580
Temperatur: 3 °C	Väderlek: Mulet
Tekniker: Thomas Holmgren	
E-post: Thomas.Holmgren@anticimex.se	
Kontor: Lund	
Närvarande: Uppdragsgivaren

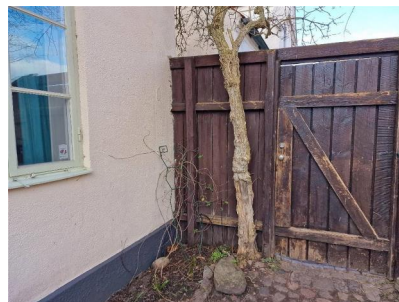
Utvändigt / Markförhållanden

Växter finns i anslutning till byggnaden.

När det finns rabatter och växter nära byggnaden finns risk att fukt stannar kvar i väggarna. Detta kan i sin tur orsaka invändiga fuktskador. Växternas rötter kan också skada grundmuren och sätta dräneringsledningen ur funktion.

Området närmast huset rekommenderas att vara fritt från växtlighet.

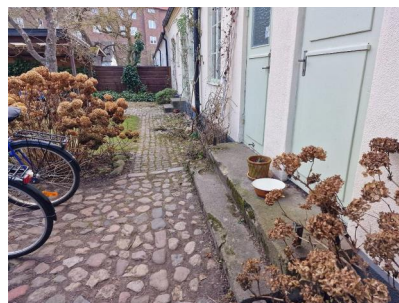
Utvändigt / Sockel

Trappor är motgjutna mot huset. Tröskel vid dörr mot nordöst är rötskadad. Tröskel finns inte vid entrédörr mot nordväst och klinkersbeläggning på trappa ligger över golvetnivå.

Eftersom trappor är motgjutna mot huset och trösklar saknas/är bristfälliga finns risk att vatten tränger in i anslutande konstruktioner vilket i sin tur kan leda till fuktrelaterade skador.

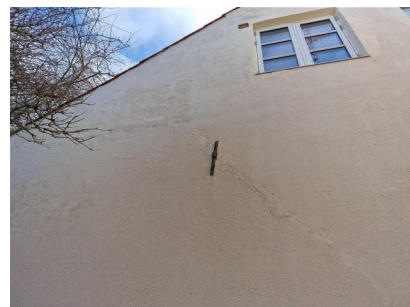
Utvändigt / Fasad

Sprickor finns i fasaden.

Detta kan leda till fukt- och frysskador i konstruktionen.

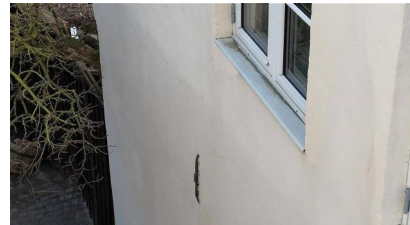
Utvändigt / Fönster/Dörrar

Fönsterbleck mot norr är otäta vid infästningar, saknar uppvik mot fönstersmygar.

Ett antal fönsterbleck lutar in mot huset.

Eftersom fönsterblecken är otäta och har en felaktig lutning finns risk att vatten rinner in i väggen vilket i sin tur kan leda till fuktskador i väggkonstruktionen.

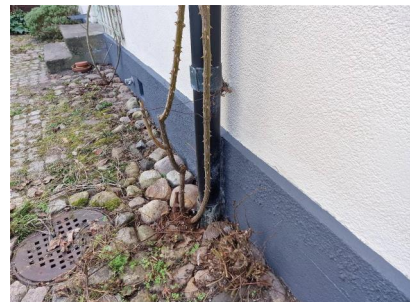
Utvändigt / Hängrännor / Stuprör

Lövsilar finns inte.

När det saknas lövsilar så finns det risk att det blir stopp i dagvattenledningen.

För att hindra stopp i dagvattenledningar rekommenderas komplettering av lövsilar.

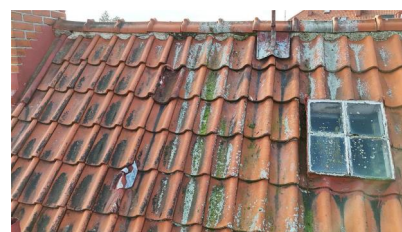
Utvändigt / Tak

Taket är äldre och har passerat tiden för sin tekniska livslängd. Renovering av yttertaket rekommenderas då läckage har förekommit. Plåtdetaljer är rostangripna vid genomföringar.

Kontakta en takentreprenör för en renovering. I samband med renoveringen bör omkringliggande konstruktioner kontrolleras för att upptäcka eventuella följdskador.

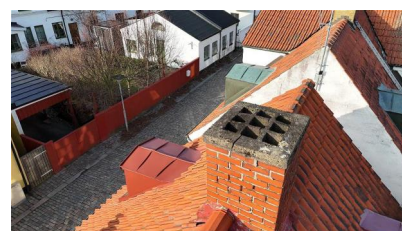
Skorstenen saknar väderskydd.

Väderskydd kan monteras för att skydda mot nederbörd som annars kan orsaka fuktskador och frostsprängning i skorstenen/ murstocken.

Vi rekommenderar att du kontaktar en fackman för att ta reda på hur och om ett väderskydd ska monteras.

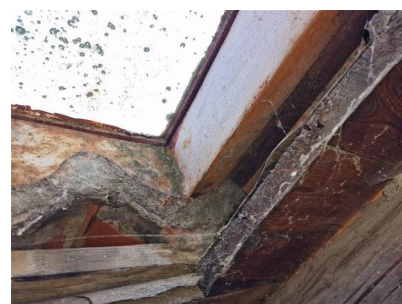
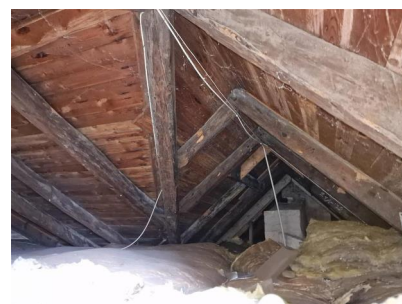
Utvändigt / Vind

Vinden har endast inspekterats från vindslucka då landgång saknas. Bitvis förekommer fuktfläckar/missfärgningar vilket får anses vara normalt med tanke på husets ålder och yttertakets skick.

Ett tydligt drag noteras vid takfönster vilket tyder på otätheter runt dessa, i anslutning till takfönster syns undersida av takpannor.

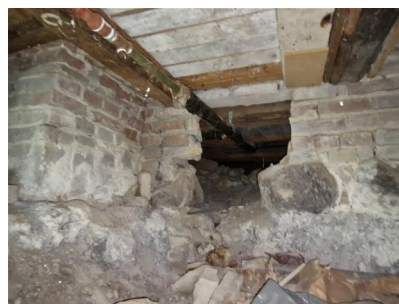
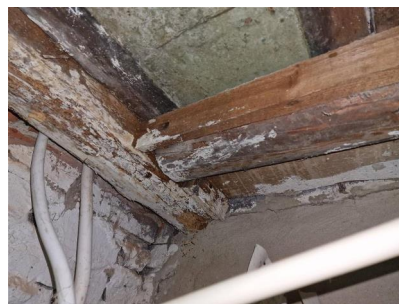
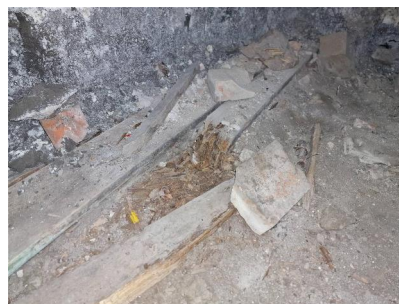
Utvändigt / Krypgrund

Krypgrunden består av ett antal olika fack och tre separata inspektionsluckor till krypgrund finns i bjälklaget.

Vid kontroll av krypgrunden konstateras att en del äldre rötskador förekommer.

Angrepp av träskadeinsekter förekommer i bjälklag, dessa bedöms inte vara av allvarlig karaktär och ingen åtgärd bedöms behövas.

Noterade skador bedöms vara normala med tanke på konstruktion och ålder.

Golvbjälkar är distanserade från grundmur med tjära/tjärpapp, dock ligger bjälklaget delvis dikt an mot grundmurar.

Vid fuktkvotsmätning (FK) i bjälklaget noterades inga förhöjda fuktnivåer (14-16%).

Organiskt material finns på markytan, bitvis finns gjutformar kvar under gjutna delar. Avdunstningsskydd finns inte på markytan.

När man har organiskt material i en fuktig miljö finns en ökad risk för mikrobiell tillväxt (angrepp av mikroorganismer). Detta kan i sin tur leda till att mikrobiell lukt sprids till boendemiljön.

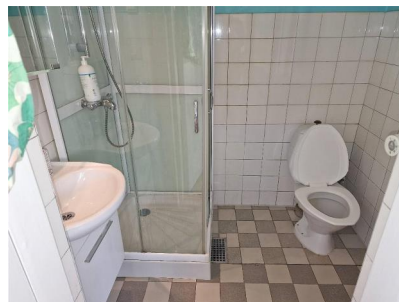
Entréplan / Dusch/Wc

Våtutrymmet har äldre yt/tätskikt.
Sprickor förekommer i klinkersgolvet.

Utrymmet är äldre och har passerat tiden för sin tekniska livslängd.

Renovering av utrymmet rekommenderas. Kontakta en behörig våtrumsentreprenör för en renovering. I samband med renoveringen bör omkringliggande konstruktioner kontrolleras för att upptäcka eventuella följdskador.

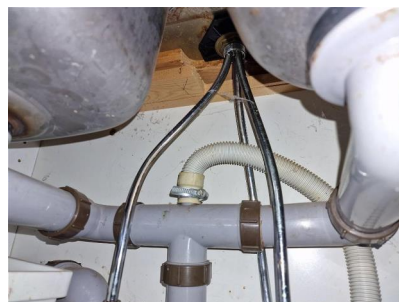
Entréplan / Kök/Matplats

Upphångningsbygel saknas på avloppslang från diskmaskinen.

När upphångningsbygel saknas ökar risken för brott på slangen med läckage som möjlig följd.

För att hindra brott på avloppslang rekommenderas komplettering av upphångningsbygel.

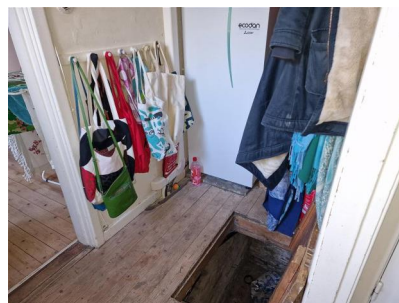
Entréplan / Teknikrum

- ⚠ Golvet i utrymmet är inte fuktsäkert, golvbrunn finns inte.

Avsaknaden tätskikt på golvet ökar risken att vatten tränger in i angränsande konstruktioner och rum vilket i sin tur kan leda till fuktrelaterade skador.

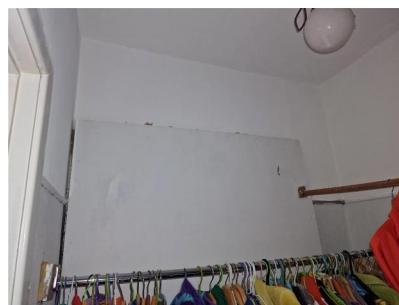
Entréplan / Klädkammare

- ✎ Utrymmet bestod av en entréhall på den tiden huset hade flera lägenheter.

Entrédörr har täckts av skiva invändigt.

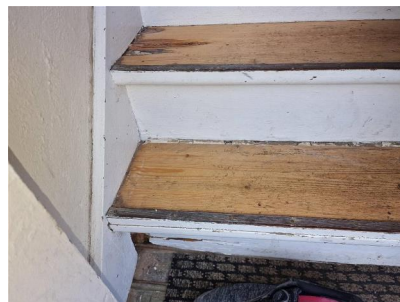
Entréplan / Entréhall uthyrningsdel

Skador finns på golvplankor och trappa.

Vi rekommenderar en fördjupad undersökning för att konstatera orsak och omfattning.

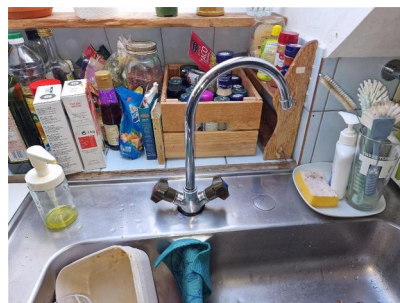
Övre plan / Kök

Köksblandaren saknar vridstopp.
(utloppspipen går att vrida ut över bänkskivan).
Läckage förekommer från blandare ovan diskbank, tätning har utförts mot bänkskiva med mjukfog.

Detta kan leda till att vatten rinner ut till omkringliggande konstruktioner med fuktskador som följd.

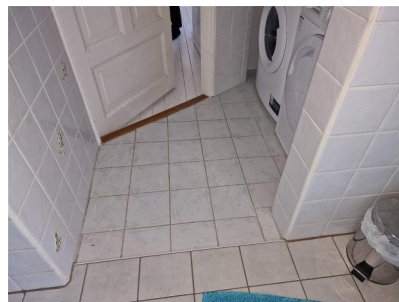
Övre plan / Dusch/Wc/Tvätt

Golv i del av utrymmet med tvättmaskin är något nedsänkt och avgränsat mot övriga utrymmet, detta medför att ett eventuellt läckage inte kommer att rinna mot golvbrunnen.

Brister i golvets och/eller tätskiktets lutning medför risk för att vatten tränger in i omkringliggande konstruktioner/utrymmen vilket i sin tur orsakar fuktrelaterade skador. Det medför också ökad risk för att vatten blir stående i golvets lågpunkter, vilket kan orsaka missfärgningar på klinker/fogar samt att "unken" lukt uppstår.

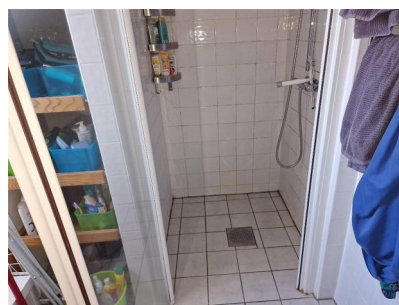
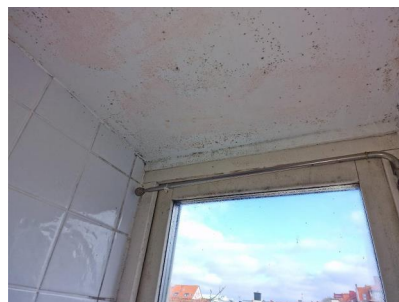
Vid fuktindikering noterades förhöjda fuktnivåer allmänt i duschhörna och i anslutning till denna.

Då utrymmet nyttjas av ett flertal personer innebär detta att fogar och fästmassa aldrig tillåts att torka.

Mikrobiell påväxt förekommer på insida fönster samt i innertak. Vid besiktningstillfället förekom även kondens på insida fönster.

Detta tyder på bristfällig ventilation i utrymmet, utrymmet nyttjas dagligen av sex personer.

Inga övriga tecken på läckage förekommer men för att fastställa orsak och omfattning till de förhöjda fuktnivåerna rekommenderar vi en fördjupad undersökning.

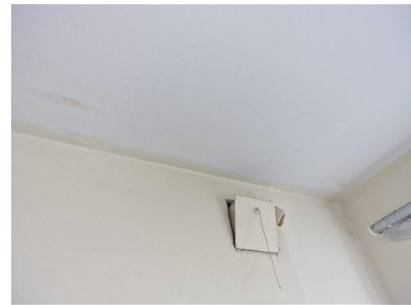
Övre plan / Sovrum väster

Taket har fuktfläckar.
Vid besiktningstillfället förekom inga förhöjda fuktnivåer på missfärgningar.

Fuktfläckar kan bero på olika saker, och kan vara ett tecken på en tidigare eller en pågående fuktskada.

Vi rekommenderar en fördjupad undersökning för att bedöma orsak och omfattning.
