# Besiktningsprotokoll

Anticimex Överlåtelsebesiktning av småhus - nivå 1

| Fastighetsadress:<br>Stora Råby Byaväg 14 | |

| Besiktningsdatum:<br>2025-03-05 | Protokollnummer:<br>68874703 |

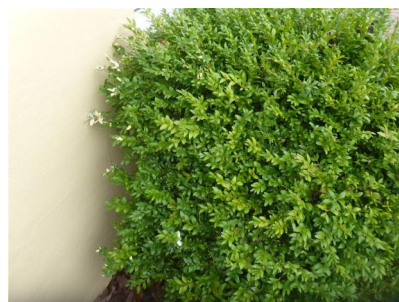
Enstaka växter finns i anslutning till byggnaden.

När det finns rabatter och växter nära byggnaden finns risk att fukt stannar kvar i väggarna. Detta kan i sin tur orsaka invändiga fuktskador. Växternas rötter kan också skada grundmuren och sätta dräneringsledningen ur funktion.

Området närmast huset rekommenderas att vara fritt från växtlighet.

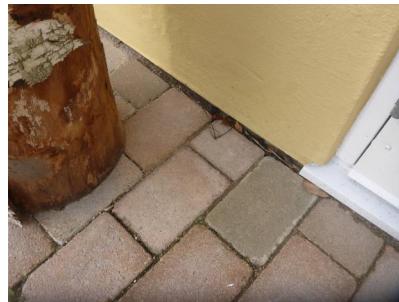
Bitvis ligger mark högt upp på sockel mot fasad.

Då mark ligger högt upp på sockel mot fasad kan detta medföra en ökad fuktbelastning för närliggandekonstruktioner vid ogynnsam väderlek med möjliga fuktskador som följd.

Rekommenderad sockelhöjd är 100-300mm.

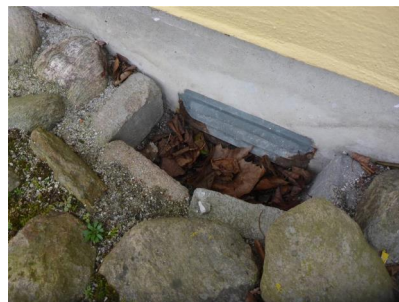
Mark ligger högt upp i ljusbrunn mot ventilationskanal placerad i sockel åt norr.

Risk finns för vatteninträngning med ökad fuktbelastning för närliggande konstruktioner med möjliga fuktskador som följd.

Mark kan med fördel sänkas i ljusbrunn.

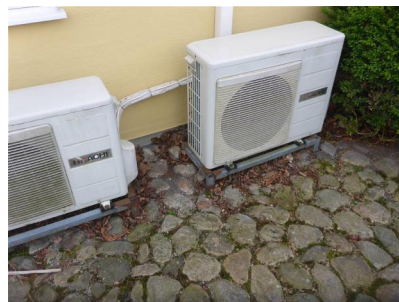
Kondensvatten från luftvärmepumparnas utedelar leds inte bort från husgrunden.

Enligt lämnade upplysningar nyttjas ej värmepumpar.

Om värmepumpar nyttjas och kondensvatten ej avleds kan detta medföra en ökad risk för att vatten tränger in i anslutande konstruktioner, vilket i sin tur kan leda till fuktrelaterade skador. Observera att besiktning av byggnadens värmesystem eller värmepumpen inte har ingått i uppdraget.

Kondensvatten kan med fördel ledas till markledning alt. stenkista.

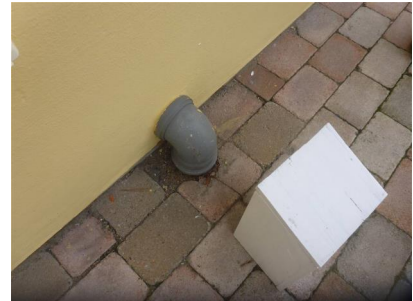
Det finns ett blottat avloppsrör åt söder, avlopp är till wc-stol i tvättstuga/wc.

Vi rekommenderar att en VVS-fackman kontaktas för vidare bedömning samt för eventuell åtgärd.

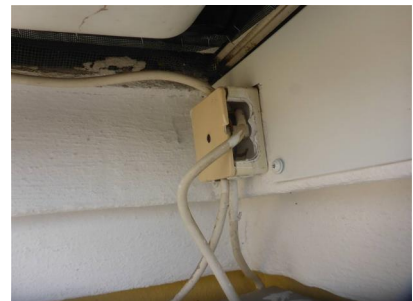
Brister finns på monterad eldosan monterad på fasad åt väster under takfot.

Elkablar till markiser är ej fixerade mot fasad.

En el-fackman kan med fördel kontaktas för eventuella åtgärdsförslag med då lämpliga åtgärder.

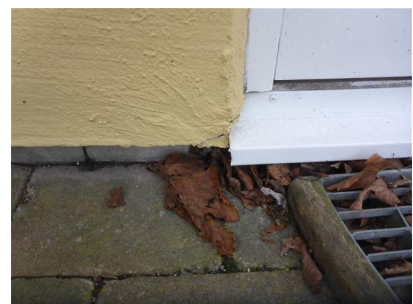
Mindre spricka finns i fasad.

bedöms ej lett till några omkringliggande skador.

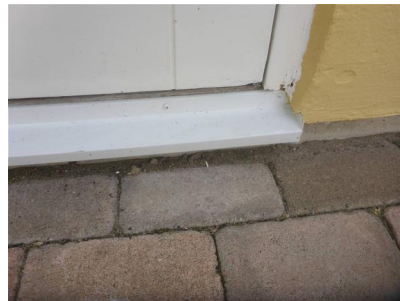
Fönster/ dörrar är i behov av målning/underhåll, torrspäckor finns och röt/ fuktskador noterades bitvis på fönster/ dörr och karm. Lagningar har bitvis utförts på karm/ båge.

Fönster/ dörrar med karmar där målningsbehov finns riskerar att få fukt- och rötskador på grund av sämre vattenavvisande förmåga.

Noterade rötskador bedöms ej lett till några bakomliggande skador.

För att öka livslängden rekommenderas målning och underhåll.

En byggfackman kan med fördel kontaktas för eventuella åtgärdsförslag med då lämpliga åtgärder på noterade rötskador.

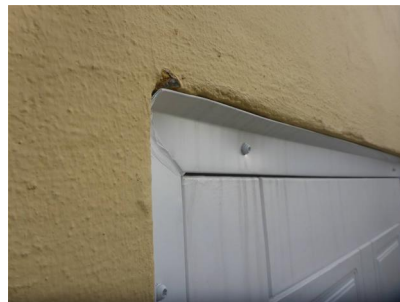
Det finns ingen täcklist monterad mellan fönster/ dörrkarm åt söder. Fönsterbleck vid noterat fönster sluter ej tätt mot karm och brister / bakfall finns på bleck.

Puts på smyg ligger bitvis ej ut över putskant på bleck/ plåt. Plåt mellan karm och smyg vid dörr åt söder till garage avslutas i liv med fasad och har bakfall in mot karm.

Noterade brister kan medföra en ökad fuktbelastning för närliggande konstruktioner/ risk för vatteninträngning med möjliga fuktskador som följd.

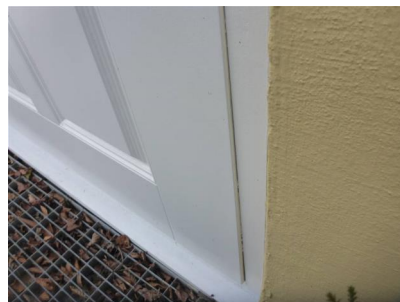
Det finns ett flertal fönster/ dörrar som är i behov av justering, griper. Det finns fönster/ dörrar som griper kraftigt. Entrédörrsblad ligger ej i liv med karm/ blad är deformerat. Garageport är deformerad/ tilltryckt. Dörrkarm åt öster mot förråd är bristfälligt fixerad, svikt noterades på karm.

Noterade skador/ brister bedöms ej lett till några omkringliggande skador.

Vi rekommenderar att en byggfackman kontaktas för eventuella åtgärdsförslag med då lämpliga åtgärder på noterade brister.

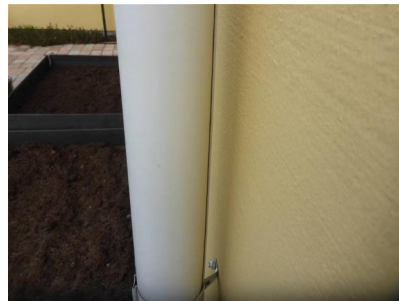
På ett par stuprör är fals vänd mot fasad.

Falsen på stuprören kan med fördel vändas ut från fasaden för att lättare se om röret blivit skadat efter vinterns påfrestningar samt för att undvika skador på fasad vid ett eventuellt läckage.

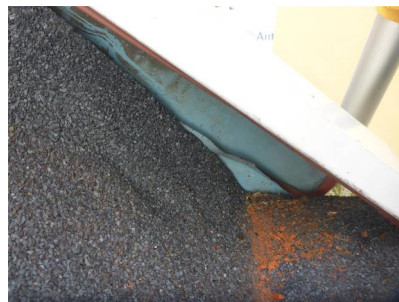
Det finns en takpanna på takfall väster ovan garage som är sönder.

Brister noterades bitvis på takpannor mot vinkelrännor.

Enstaka takpanna sitter ur läge, infästningshål är blottat.

Bär/ ströläkt monterat på takfall öster ovan garagetak mot papptak är monterade lågt och brister finns.

Det finns en skuren takpanna på takfall öster ovan garagetak som stötts med ett läkt.

Brister noterades på anslutningar ovan papptak mot takplåt.

Takplåtsanslutningar ovan papptak mot fasad är ej besiktningbara, mjukfog finns monterat.

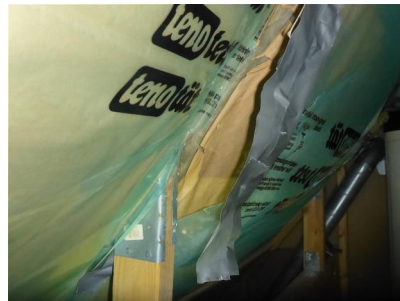
Lucka till utrymmet är bristfälligt fixerad.

Utrymmet är ett "varmt utrymme", takfall invändigt är isolerat. Brister/ otätheter finns på monterad ångspärr/ plastfolie.

Otätheter i monterad ångspärr/ plastfolie medför risk att fuktig inomhusluft läcker ut mot insida yttertak där den vintertid kyls ned och medför en förhöjd fuktighet som kan orsaka mikrobiella skador i takkonstruktioner.

Tätning kan med fördel utföras med för ändamålet rätt tejp.

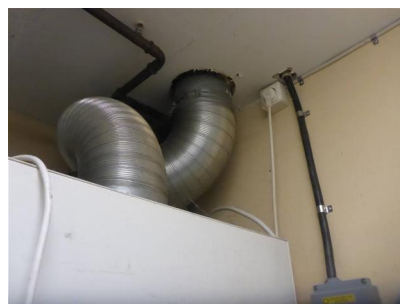
Otätheter finns mellan vindsluckans ram och bjälklag.

Det finns otäta rör/ kanalgenomföringar i vindsbjälklag.

Otätheter i vindsbjälklaget medför risk att fuktig inomhusluft läcker ut på vinden där den vintertid kyls ned och medför en förhöjd fuktighet som kan orsaka mikrobiella skador i underlagstaket.

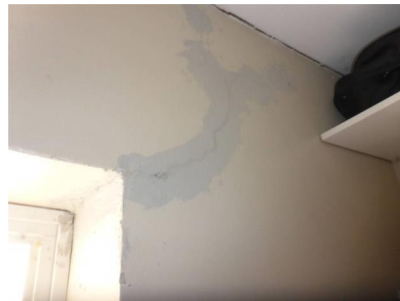
Sprickor finns på ytterväggar.

Bedöms ej lett till några omkringliggande skador.

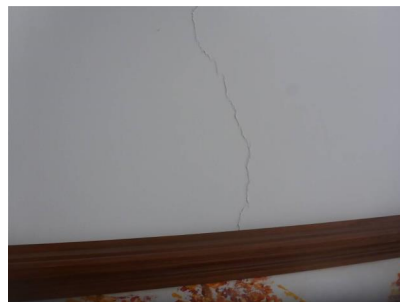
Sprickor förekommer i husets vägghörn/ på vägg och ojämnheter finns på golv/ bjälklag.

Sprickor/ ojämnheter uppstår pga av att hus normalt sätter sig efter byggnationen, sprickor kan även förekomma pga att träkonstruktioner kan röra sig i samband med variationer i luftfuktigheten.

Bedöms ej lett till några omkringliggande skador.

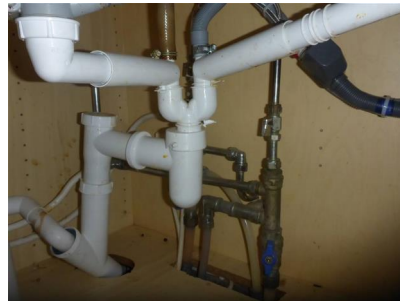
Rör/ slang i vaskskåp (2st) är ej fixerade mot vägg.

Rör/ slang med kopplingar kan släppa och orsaka rörbrott med vattenskador som följd.

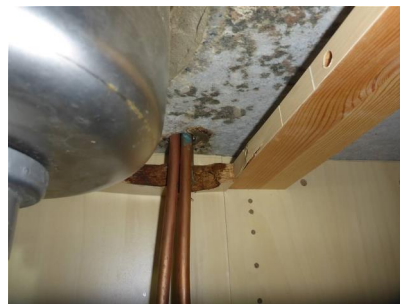
I vaskskåp åt öster kan man se att spånskiva monterad under vask/ bänkskiva är deformerad/ fuktskadad vilket kan indikera på inläckage mellan bänkskiva och vaskblandare.

Fortsatt uppfuktning/ läckage kan leda till att befintliga skador ökar i omfattning.

En VVS-fackman kan med fördel kontakts för kontroll samt eventuell åtgärd.

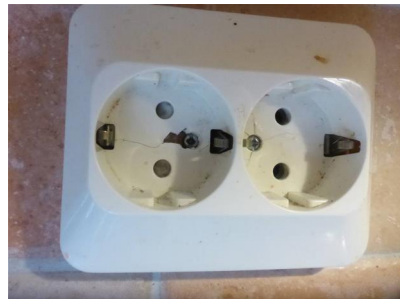
Det finns eluttag mot vägg där skador/ brister finns på hölje.

Nya höljen kan med fördel monteras.

En el-fackman kan med fördel kontaktas för eventuella åtgärdsförslag med då lämplig åtgärd.

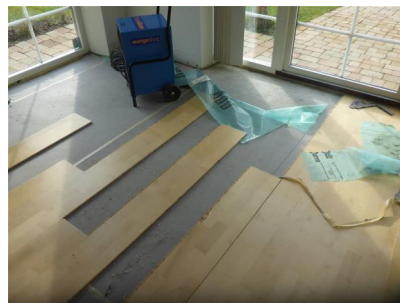
Pågående renovering/ uttorkning sker i utrymmet efter inläckage vid altandörr.  
Försäkringskada.

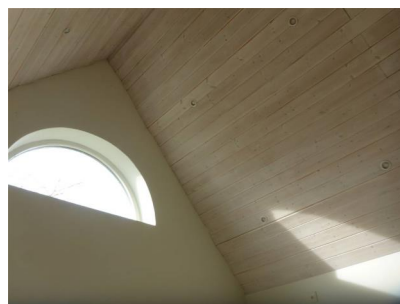
Ojämnheter noterades på panel monterad invändigt takfall i utrymmet, Noterad anmärkning gäller även för panel mot insida yttertak på övre plan.

Bedöms ej lett till några bakomliggande skador.

En byggfackman kan med fördel kontaktas för eventuella åtgärdsförslag med då lämpliga åtgärder på noterad brist.

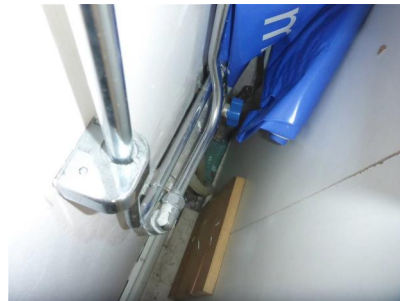
Rör med kopplingar finns i utrymmet.  
Fördelare för golvvärme finns i utrymmet.  
Det finns inget tätskikt med uppvik vägg.

Vid ett eventuellt läckage finns risk för vatteninträngning till närliggande konstruktioner med möjliga fuktskador som följd.

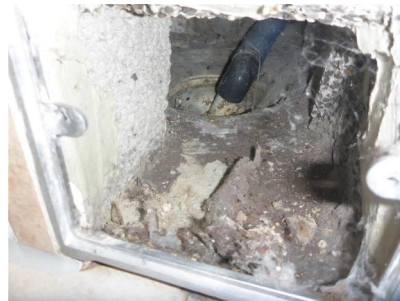
Utrymmet är äldre och brister noterades på ett flertal punkter t ex.  
 Det finns inget tätskikt på golv under badkar.  
 Det finns ingen tätskiottsanslutning mot brunn i duschzon.  
 Brister/ bomljud noterades på kakel/ klinker.  
 Det finns ingen tätskiottsanslutning på vaskavlopp mot vägg.  
 Enligt lämnade upplysningar nyttjas ej kar.

Då utrymmet är äldre och ett flertal brister noterats medför detta en ökad risk för vatteninträngning till närliggande konstruktioner med möjliga fuktskador som följd.

En våtrumsfackman kan med fördel kontaktas för eventuell renovering av utrymmet.

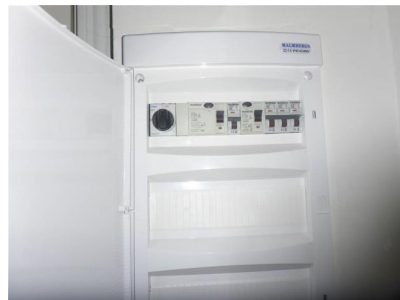
Gruppförteckning över elcentralen saknas.

"Gruppförteckning" är en lista som ska vara placerad vid elcentralen. Den visar vilka säkringar som är anslutna till vilka armaturer, vägguttag och apparater. Den är också till för att underlätta vid felsökning och elarbeten.

Kontakta en elektriker för att upprätta en gruppförteckning som placeras i närheten av elcentralen.

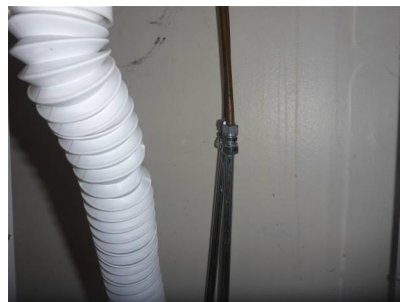
Vask/ rör är ej fixerade mot vägg.

Risk finns för fall/ läckageskador.

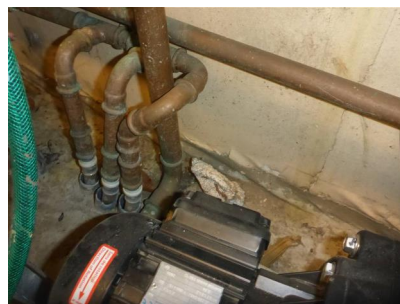
Tätskiktssuppvik mot vägg finns i entréhall med värmepump och poolfilter/pump, deformation finns på vägg.  
Det finns inget tätskikt på golv.

Deformation på vägg med kartongklädd gipsskiva som ytskiva indikerar på att vägg utsatts för fukt.

Risk finns för vatteninträngning till närliggande konstruktioner vid ett eventuellt läckage då med fuktskador som följd.

Vid framtida renovering bör vägg öppnas upp för att se om det finns några bakomliggande fuktskador och om så, då med lämplig åtgärd.

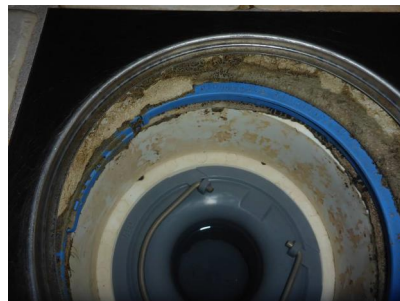
Utrymmet är äldre och brister noterades på ett flertal punkter t ex. Golvbrunnsmanschetter är felskurna i golvbrunn och ligger in under klämring.

Förhöjningsring finns i brunn.

Rör genomföringar i vägg är ej monterade i rätt vinkel vilket medför att en säker tätskiktsanslutning är svår att uppnå.

Brister/ bomljud och fogsläpp noterades på klinker.

Brister finns på golvlutning mot brunnar.

Då utrymmet är äldre och ett flertal brister noterats medför detta en ökad risk för vatteninträngning till närliggande konstruktioner med möjliga fuktskador som följd.

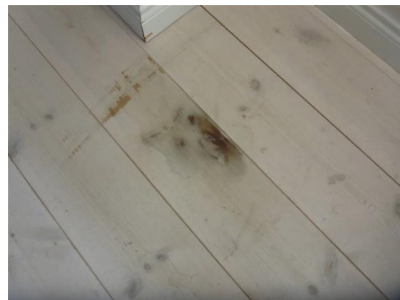
Fördelare för golvvärme finns monterade i klädkammare.

Mindre missfärgning finns på ytgolv åt söder, fuktindikering utfördes utan anmärkning.

Bedöms ej lett till några underliggande skador.
