# Besiktningsprotokoll

Anticimex Försäkringsbesiktning – Plus

| Fastighetsadress:<br>Karl Gustavs Väg 4 | |

| Besiktningsdatum:<br>2025-05-06 | Protokollnummer:<br>68981060 |

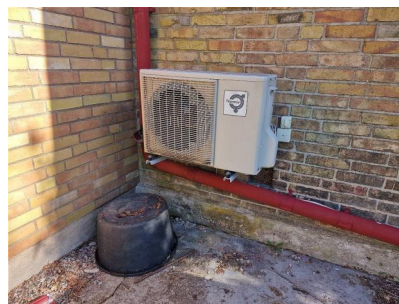
Kondensvatten från uterummets luftvärmepumps utedel leds inte bort från husgrunden.

Detta medför ökad risk för att vatten tränger in i anslutande konstruktioner, vilket i sin tur kan leda till fuktrelaterade skador. Observera att besiktning av byggnadens värmesystem eller värmepumpen inte har ingått i uppdraget.

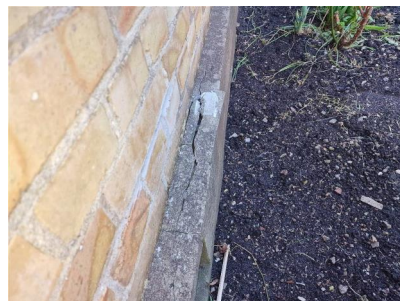
Sprickor finns i sockel.

Detta kan leda till fukt- och frysskador i konstruktionen samt en ökad uppfuktning av tegelstommen.

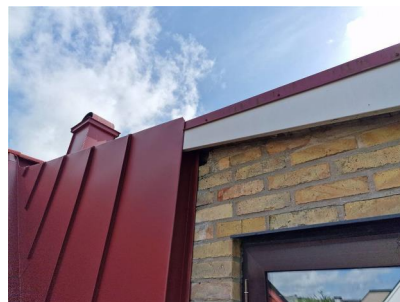
Fasaden har otätheter vid låglutande tak på Övre plan.

Otätheterna medför en ökad risk för att fukt tränger in bakom fasaden vilket i sin tur kan orsaka fuktskador.

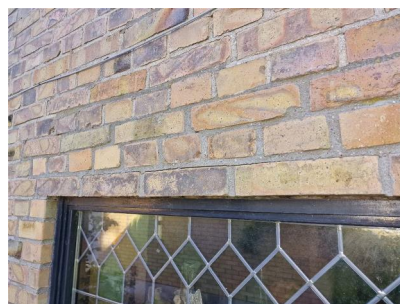
Sprickor finns i fasaden i mindre utsträckning, bland annat ovan fönstervalv.

Detta kan leda till fukt- och frysskador i konstruktionen.

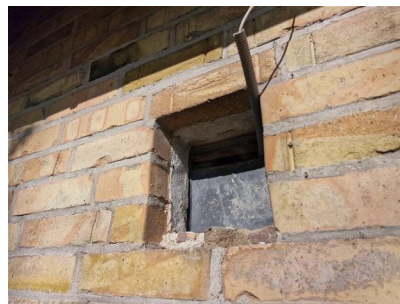
Jalusigaller saknas på ventil åt öster.

Otättheterna medför en ökad risk för att fukt tränger in bakom fasaden vilket i sin tur kan orsaka fuktskador.

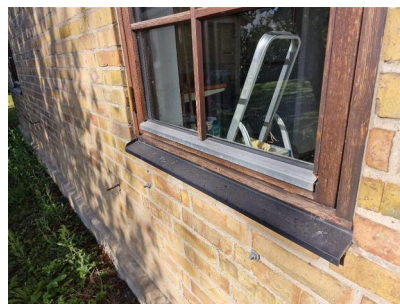
Äldre fönster är i behov av målning/underhåll.

Fönster där målningsbehov finns riskerar att få fukt- och rötskador på grund av sämre vattenavvisande förmåga.

För att öka livslängden på fönster rekommenderas målning och underhåll.

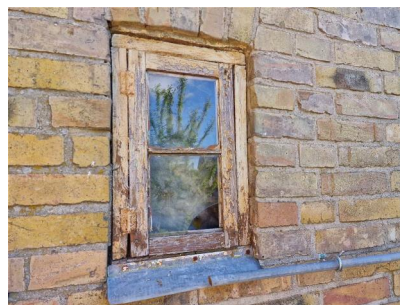
Mindre fönster åt söder är i sämre skick och fönsterglas är trasigt.

Kontakta fönsterentreprenör för byte av fönster.

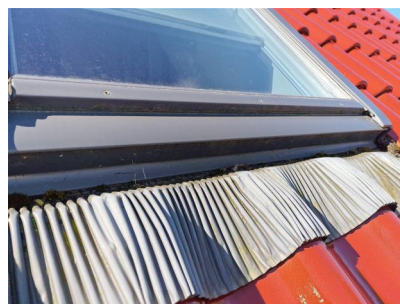
Tätningmembran vid takfönster har bakfall.

Detta kan leda till fuktskador i bakomliggande konstruktioner.

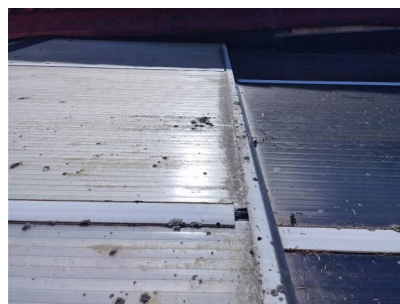
Tätninglister på kanalplasttak ovan uterum är för korta, glipa förekommer.

Detta ökar risken för fuktrelaterade skador i angränsande konstruktioner.

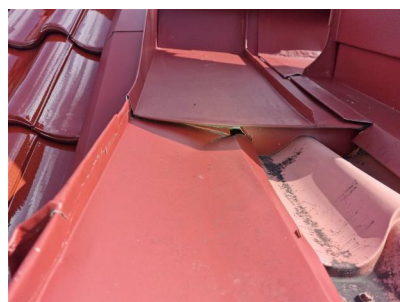
Plåtbeklädnad vid kaminskorsten är tilltryckt vilket medför otätheter.

Detta kan leda till fuktskador i bakomliggande konstruktioner.

Kontakta en plåtslagare för kontroll och åtgärd.

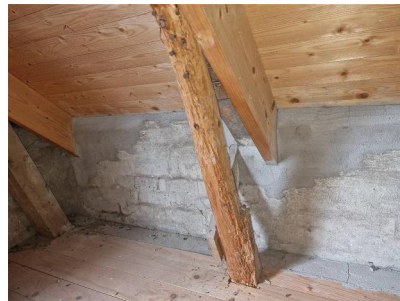
Äldre angrepp av träskadeinsekter förekommer.

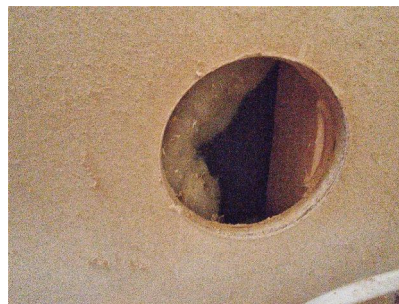
Påreglade och isolerade ytterväggar förekommer i delar av huset.

Påreglade ytterväggar mot äldre tegelstommar riskerar att drabbas av fuktskador på grund av naturlig fuktpåverkan från mark. Detta kan i sin tur leda till mikrobiella skador (angrepp av mikroorganismer) som kan leda till att mikrobiell lukt sprids till boendemiljön.

I provhål konstateras att vindpapp/tjärpapp monterats mot tegelstommen. Innanför denna sitter regelverk/isolering.

Fuktkvotsmätning (FK) utfördes i väggregel utan att några förhöjda fuktnivåer konstaterats (11%).

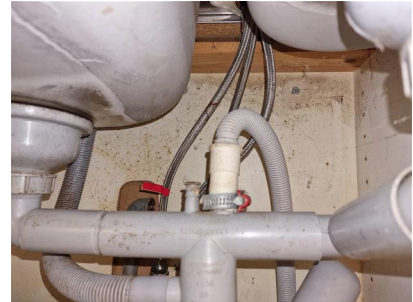
Upphångningsbygel saknas på avloppsslang från diskmaskinen.

När upphångningsbygel saknas ökar risken för brott på slangens med läckage som möjlig följd.

För att hindra brott på avloppsslang rekommenderas komplettering av upphångningsbygel.

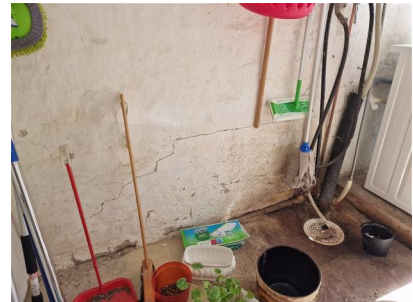
Spricka/or finns i vägg.

Dessa bedöms inte ha lett till bakomliggande skador.

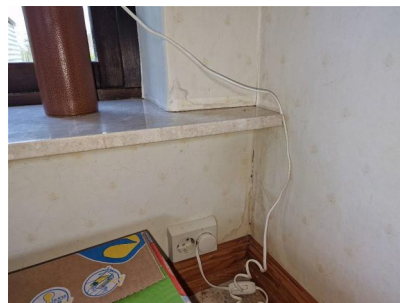
Fuktfläckar förekommer på vägg i anslutning till fönster vid övergång mellan tillbyggnad/ursprungsbyggnad.

Vid besiktningstillfället förekom inga förhöjda fuktnivåer på missfärgningar.

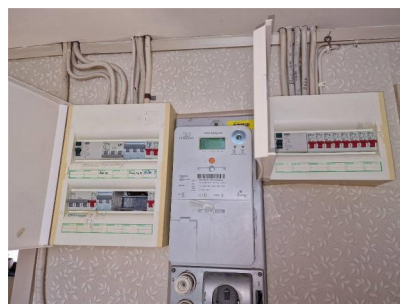
Gruppförteckning över elcentralen saknas.  
Täckbrickor saknas.

"Gruppförteckning" är en lista som ska vara placerad vid elcentralen. Den visar vilka säkringar som är anslutna till vilka armaturer, vägguttag och apparater. Den är också till för att underlätta vid felsökning och elarbeten.

Kontakta en elektriker för att upprätta en gruppförteckning som placeras i närheten av elcentralen.

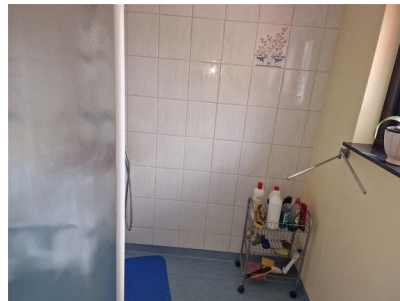
Våtutrymmet har äldre yt-/tätskikt.

Eftersom funktionen, som innebär att ytskiktet/tätskiktet ska vara vattentätt, kan vara nedsatt finns en ökad risk att vatten tränger igenom ytskiktet/tätskiktet med vattenskador i omkringliggande konstruktioner som följd.

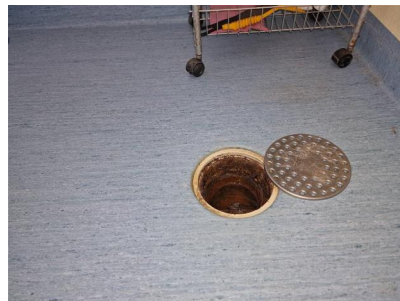
Äldre gjutjärnsbrunn med anslutet tätskikt.

Gjutjärnets grova struktur gör det svårt att ansluta tätskiktet på ett bra sätt. Detta innebär risk för läckage i anslutningen vilket i sin tur kan orsaka fuktskador i omkringliggande konstruktioner.

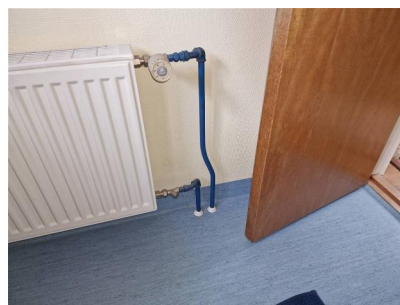
Rör genomföring finns i golv.

Rör genomföringar i golvet medför en ökad risk för att vatten tränger ner i omkringliggande konstruktioner och orsakar fuktskador. Vid uppbyggnaden av utrymmet var detta tillåtet och utförandet anses därför vara fackmässigt utfört. I dagens branschregler är detta inte längre tillåtet.

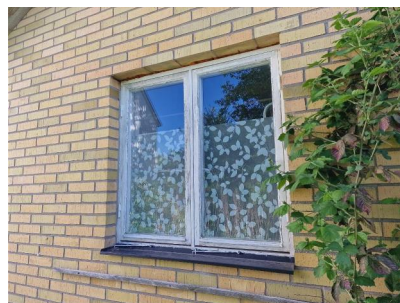
Fönster är i behov av målning/underhåll.

Fönster där målningsbehov finns riskerar att få fukt- och rötskador på grund av sämre vattenavvisande förmåga.

För att öka livslängden på fönster rekommenderas målning och underhåll.
