# Besiktningsprotokoll

Anticimex Försäkringsbesiktning – Plus

| Fastighetsbeteckning:<br>Griffeltavlan 1 | |

| Besiktningsdatum:<br>2025-07-23 | Protokollnummer:<br>69109395 |

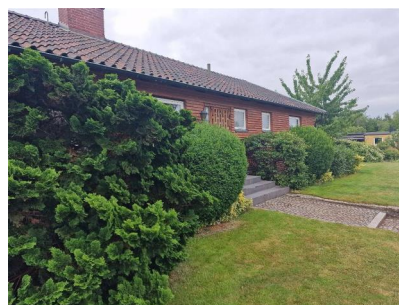
Växter finns i anslutning till byggnaden.

När det finns rabatter och växter nära byggnaden finns risk att fukt stannar kvar i väggarna. Detta kan i sin tur orsaka invändiga fuktskador. Växternas rötter kan också skada grundmuren och sätta dräneringsledningen ur funktion.

Området närmast huset rekommenderas att vara fritt från växtlighet.

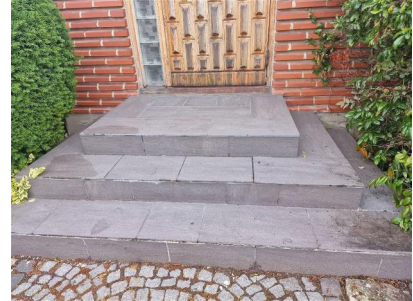
Trappan är motgjuten mot huset. Klinkerssläpp förekommer.

Eftersom trappan är motgjuten mot huset finns risk att vatten tränger in i anslutande konstruktioner vilket i sin tur kan leda till fuktrelaterade skador.

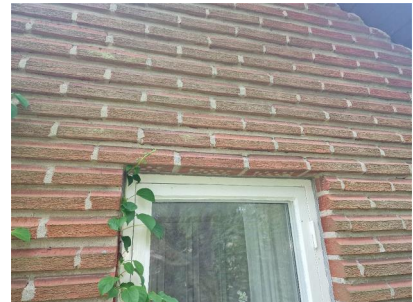
Sprickor/fogsläpp förekommer ovan fönstervalv.

När armering rostar utvidgas den kraftigt vilket kan orsaka fogsläpp och sprickbildning i tegelfasader. Detta kan i sin tur leda till fuktskador i bakomliggande konstruktioner.

Vi rekommenderar kontakt med murarfackman för att bedöma orsak och omfattning samt för lämplig åtgärd.

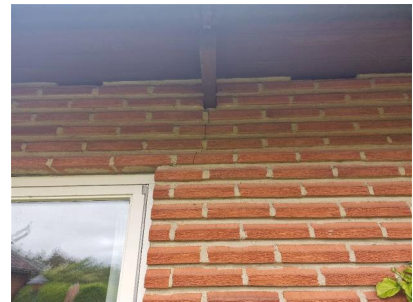
Sprickor finns i fasaden.

Detta kan leda till fukt- och frysskador i konstruktionen.

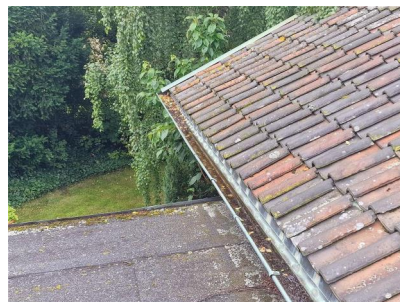
Hängrännor lutar bitvis fel.

När hängrännor har en felaktig lutning (bakfall) finns risk att regnvatten svämmar över vilket i sin tur kan leda till fuktskador på fasad och sockel.

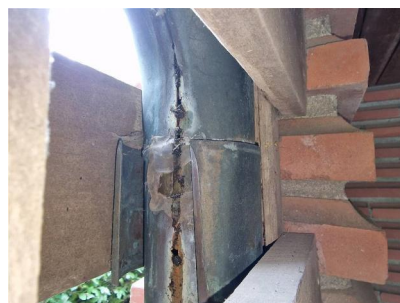
Stuprör läcker.

Detta innebär risk för fuktskador på fasad och sockel.

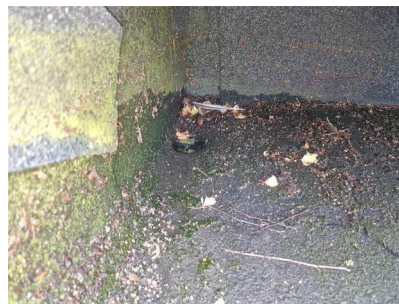
Takavvatningen ombesörjs av invändiga takbrunnar.

Eftersom vatten från taket avleds med inbyggda hängrännor/invändiga stuprör finns en ökad risk för fuktskador i omkringliggande konstruktioner. Vanliga orsaker till fuktskador är läckage i skarvar på hängrännor och stuprör eller igensatta takbrunnar.

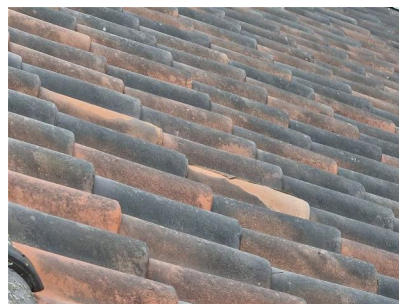
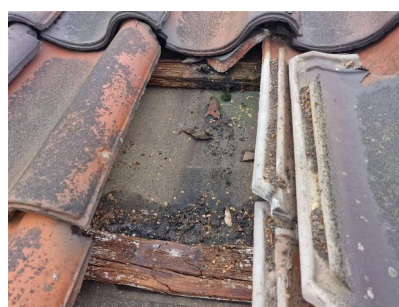
Enstaka takpannor är skadade, läkt under skadad panna är rötskadad. Takpannor är bitvis vittrade.

Då det förekommer skadade/spruckna takpannor finns det risk för fuktskador på underliggande konstruktioner.

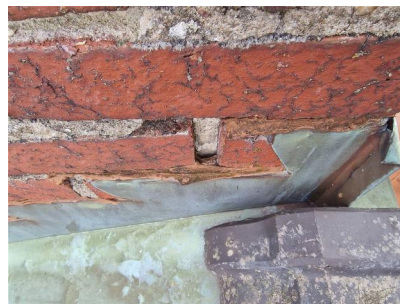
Bruksfogar är bitvis vittrade på skorsten.

Detta ökar risken för otätheter vilket kan leda till vatteninträngning.

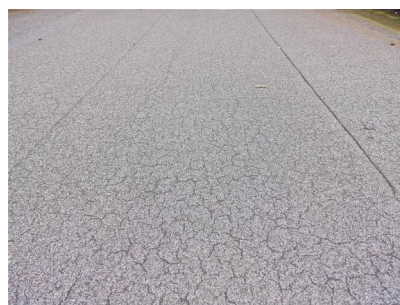
Takpappen är äldre. Åldersrelaterade ytliga sprickor förekommer.

Tätskiktet på ett platt/låglutande tak har enligt vår bedömning en begränsad livslängd. Eftersom takpappen är äldre har det ett minskat motstånd mot vattengenomträngning. Detta i sin tur kan leda till att takkonstruktionen drabbas av fuktskador.

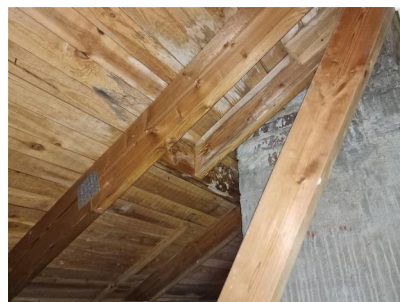
Mindre fläckar/missfärgningar förekommer punktvis på underlagstaket samt runt skorsten.

Detta tyder på att mindre mängd regn/snö trängt in genom otätheter vid ogynnsam väderlek, se även Utvändigt / Tak

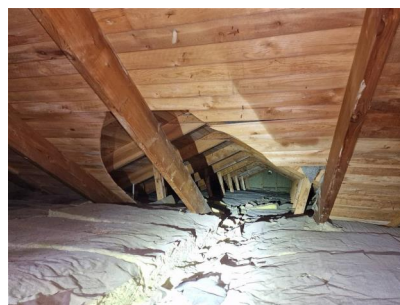
Vinkel över tillbyggnad är inte tillgänglig då landgång saknas.

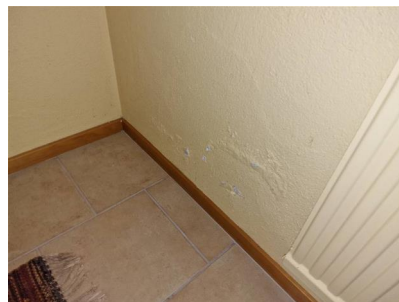
Utvändigt fuktskydd är äldre än 20 år.  
Mindre färg/putssläpp finns lokalt i Gästrum på nedre del av vägg.

Eftersom källarens utvändiga fuktskydd (dagvattenssystem, dräneringssystem samt källarytterväggarnas utvändiga fuktskydd) är äldre än 20 år, vilket betraktas som dessa delars genomsnittliga tekniska livslängd, så kan systemet ha nedsatt funktion. Detta ökar risken för invändiga fuktskador i källaren.

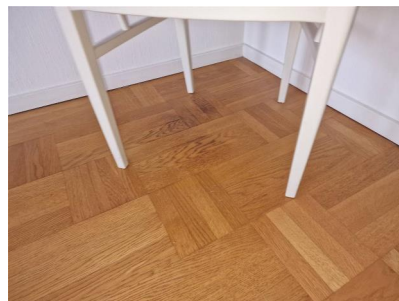
Mindre missfärgning finns på parkettgolv efter blomkruka.

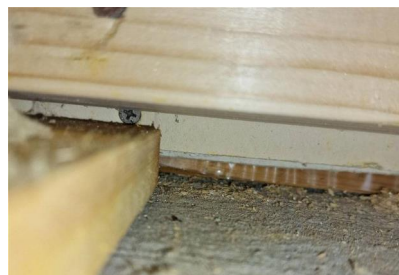
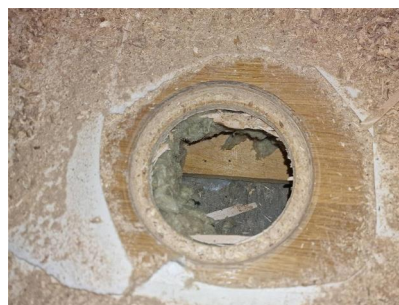
För kontroll av det uppreglade golvet på betongbjälklaget över kryppgrund sågades ett hål upp i garderob och ett provhål togs upp i ytgolvet. Golvkonstruktionen består av ett massivt trägolv på träreglar. Under träreglar finns läkt med underliggande fuktskydd av åldersbeständig plast och mellan träreglar finns isolermaterial.

Fuktkvotsmätning (FK) utfördes i golvreglar med uppmätta fuktvärden på 16%.

På grund av golvreglarnas placering utmed ytterväggarna har ytterväggssyllen inte gått att nå utan större förstörande ingrepp vilket inte har ingått i besiktningssupdraget.

Befintlig golvkonstruktion och eventuella väggssyllar riskerar att drabbas av fuktskador på grund av naturlig fuktpåverkan. Detta i sin tur kan leda till mikrobiella skador (angrepp av mikroorganismer) som kan resultera i att mikrobiell lukt sprids till boendemiljön. Om väggssyllarna är tryckimpregnerade kan även en kemisk lukt förekomma.

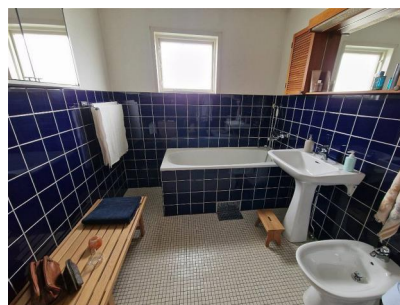
Våtutrymmet har äldre yt-/tätskikt.

Eftersom funktionen, som innebär att ytskiktet/tätskiktet ska vara vattentätt, kan vara nedsatt finns en ökad risk att vatten tränger igenom ytskiktet/tätskiktet med vattenskador i omkringliggande konstruktioner som följd.

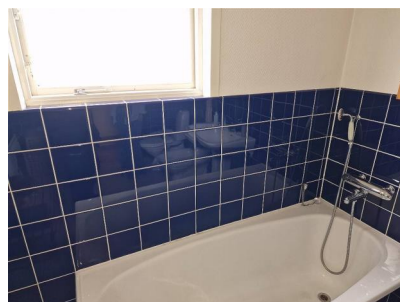
Fönster är placerat i bad/duschzon.

Fönstrets placering i våtutrymmet utgör en risk för fuktskador i fönster- och väggkonstruktionen.

För att minska risken för fuktskador på fönster och väggkonstruktion rekommenderas att man skyddar fönstret mot vattenbegjutning.

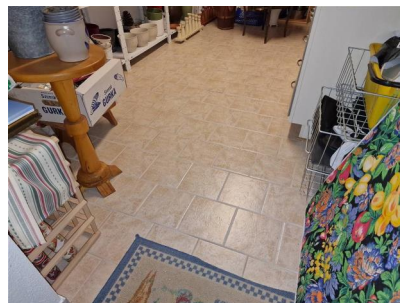
Bomljud förekommer på golv, klinkers släpper från underlaget på större del av golvytan.

Vi rekommenderar kontakt med byggfackman för lämplig åtgärd.

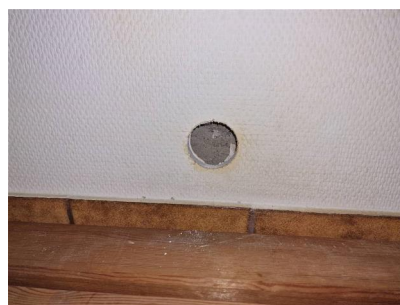
Fuktkvoten uppmättes till 17%, och en normal lukt kunde kännas i golv/vägg vinkel.

Befintlig påreglad vägg riskerar att drabbas av fuktskador på grund av naturlig fuktpåverkan. Detta i sin tur kan leda till mikrobiella skador (angrepp av mikroorganismer) som kan resultera i att mikrobiell lukt sprids till boendemiljön. Om regler är tryckimpregnerade kan även en kemisk lukt förekomma.

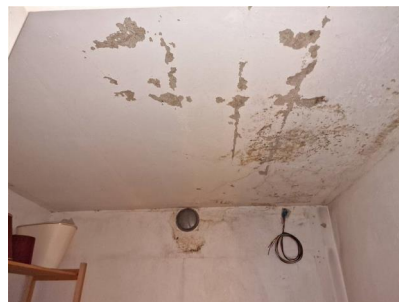
En äldre fuktskada finns på undersida av betongbjälklag under Bad/Wc.

Vid besiktningsstillfället förekom inga förhöjda fuktnivåer i innertak.

Vid en eventuell framtida renovering av våtrummet bör angränsande konstruktioner kontrolleras.

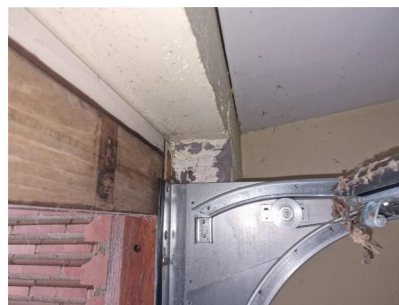
Denna typ av lättbetong är i vissa fall radonhaltig.

Om tanken är att konvertera utrymmet för till exempel boendemiljö bör lämpliga åtgärder vidtas. Observera att detta gäller garagebyggnaden.
