# Besiktningsprotokoll

Anticimex Försäkringsbesiktning – Plus

| Fastighetsadress:<br>Fjelievägen 39 | |

| Besiktningsdatum:<br>2025-07-22 | Protokollnummer:<br>69109407 |

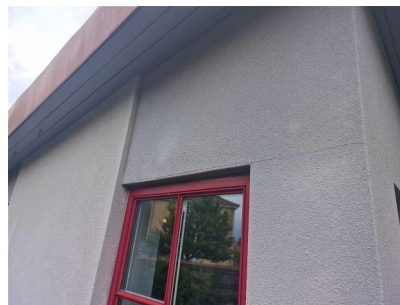
Sprickor finns i putsfasaden på tillbyggnad.

Detta kan leda till fukt- och frysskador i konstruktionen varför tätning av sprickor rekommenderas.

Exakt fasadkonstruktion är inte känd, enligt ritning för tillbyggnad finns två olika alternativ. Vid okulär besiktning förefaller putsfasaden bestå av tjockputs på sten, det ena förslaget på ritning föreslår en fasad med murad leca som putsas. Det andra förslaget nämner Serporoc fasadsystem från Weber som enligt tillverkaren är ett tvåstegstätat fasadsystem.

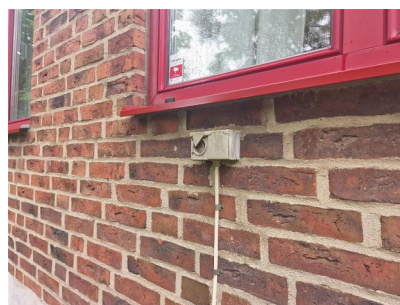
Utvändigt eluttag har defekt lock.

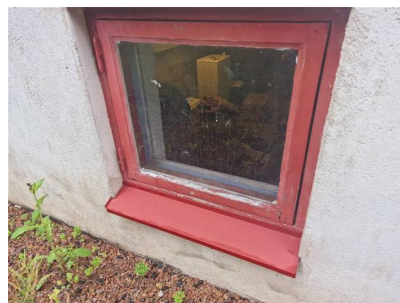
Källarfönster är i behov av målning/underhåll.

Fönster där målningsbehov finns riskerar att få fukt- och rötskador på grund av sämre vattenavvisande förmåga.

För att öka livslängden på fönster rekommenderas målning och underhåll.

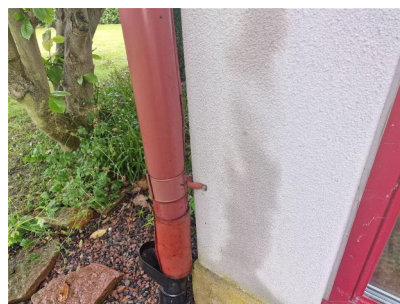
Fals på stuprör vänd mot fasad, frostsprängning förekommer på fals. Fasaden är tydligt uppfuktad i anslutning till stuprör på tillbyggnad, stuprör är igenfyllt med skräp.

När stuprören är monterade med falsen vänd mot fasad ökar risken för fuktskador på fasad och sockel vid ett eventuellt läckage.

Stuprör på tillbyggnad ombesörjer halva tillbyggnadens tak och ena takfallet på ursprungsbyggnaden. Skadade delar på stupröret bör bytas ut.

För att undvika skador på fasad/sockel kan man med fördel vända stuprörens fals ut från fasad.”

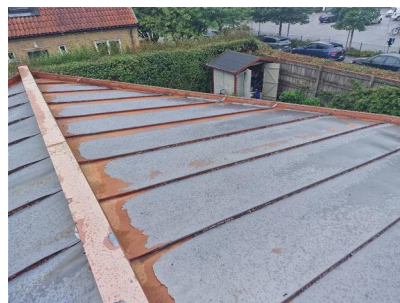
Plåttaket på tillbyggnaden har allmänt färgsläpp.

Detta bedöms inte påverka funktionen.

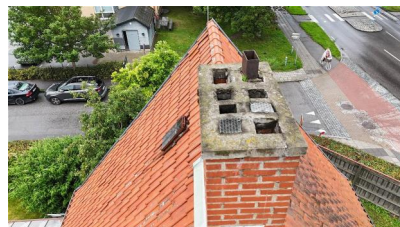
Skorstenen saknar väderskydd.

Väderskydd kan monteras för att skydda mot nederbörd som annars kan orsaka fuktskador och frostsprängning i skorstenen/ murstocken.

Vi rekommenderar att du kontaktar en fackman för att ta reda på hur och om ett väderskydd ska monteras.

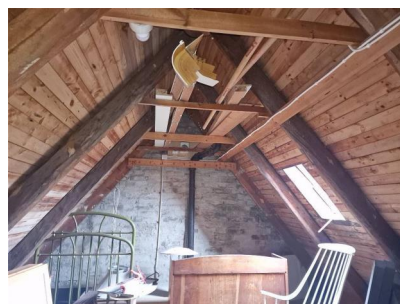
Lokala fuktfläckar förekommer på underlagstaket.

Lokalt har fuktinträngning skett vid skorsten och takfönster, se även Insamlade upplysningar samt Utvändigt / Tak.

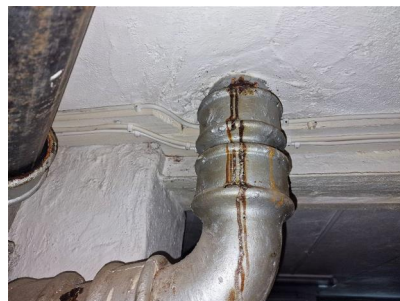
Husets rör- /avlopp- /värmeledningssystem är delvis äldre. Rostangrepp noteras bitvis på gjutjärnsrör synliga i källare.

Detta behöver inte betyda att systemen har några allvarliga brister, men äldre rör- /avlopp- /värmeledningssystem kan ha nedsatt funktion/brister på grund av sin ålder, vilket i värsta fall kan leda till läckage.

Vi rekommenderar att en fackman kontaktas för att kontrollera husets rör- /avlopp- /värmeledningssystem samt för att hjälpa er med eventuella åtgärder. Observera att ingen besiktning av dessa system har ingått i uppdraget.

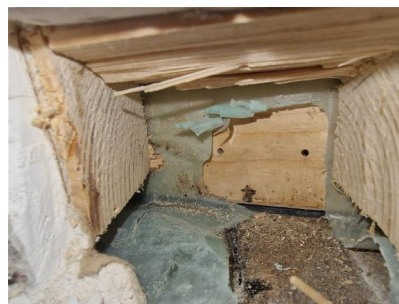
För kontroll av syllkonstruktionen i tillbyggnaden demonterades golvsockel och ett provhål togs upp i väggipsskivan.

Innanför väggipsskivan finns en 45mm. Installationsvägg, nedre regel i installationsvägg sågades av för att frilägga syllkonstruktionen.

Ytterväggssyllen består av obehandlat virke med ett underliggande fuktskydd av sylpapp och med syllisolering av gummiremsa.

Fuktkvotsmätning (FK) utfördes i ytterväggssyll med uppmätt fuktkvot på 6%.

Det finns risk för mikrobiell tillväxt om den relativa fuktigheten (RF) i den omgivande luften är över 75 %. I furuvirke motsvarar det en fuktkvot (FK) på 17 %.

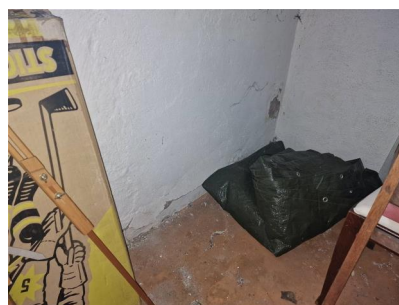
Färg/putssläpp förekommer bitvis på källarväggar.

Utvändigt fuktskydd består av Isodrän vilket är enligt dagens rekommendationer då detta även fungerar som utvändigt isolering och därmed hjälper till att hålla väggarna torra med hjälp av värmestrålning från källarens insida.

Äldre källare som denna kommer att påverkas av naturlig markfukt underifrån oavsett utvändigt fuktskydd.

För att öka förutsättningarna för en torrare miljö kan värme med fördel tillföras källarplanet för att kompensera för den värmeförlust som uppstod vid byte av uppvärmningskälla. (Från olja till fjärrvärme), genom montering av fler radiatorer.

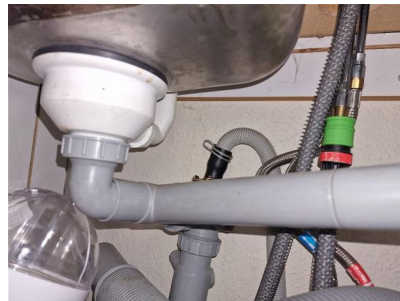
Upphångningsbygel saknas på avloppslang från diskmaskinen.

När upphångningsbygel saknas ökar risken för brott på slangen med läckage som möjlig följd.

För att hindra brott på avloppsslang rekommenderas komplettering av upphångningsbygel.

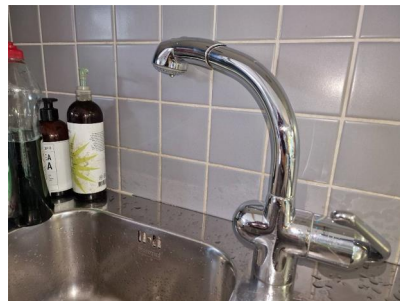
Köksblandaren saknar vridstopp.  
(utloppspipen går att vrida ut över bänkskivan).

Detta kan leda till att vatten rinner ut till omkringliggande konstruktioner med fuktskador som följd.

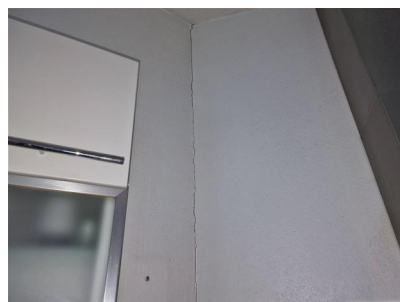
Sprickor finns i skivskarv mellan tillbyggnad och ursprungsbyggnad.

Rörelser uppstår vanligtvis mellan olika konstruktioner och bedöms inte ha orsakat någon bakomliggande skada.

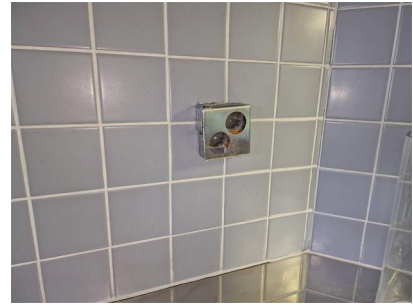
Eluttag är defekt/bristfälligt förankrat.

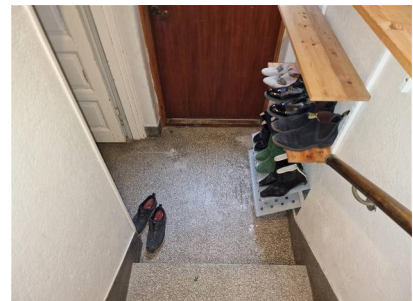
Sprickor förekommer i betonggolv.

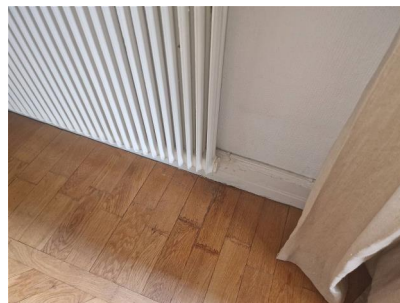
Fuktfläckar/missfärgningar på golv noteras vid radiator, detta förekommer även i andra utrymmen.

Vid besiktningstillfället observerades inget pågående läckage.

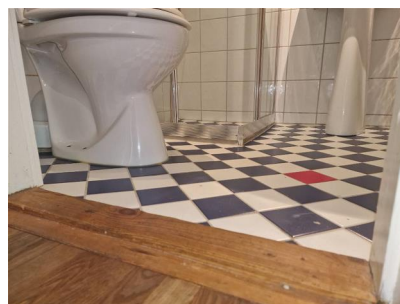
Duschväggsockel är tät mot golv och högre än tröskel.

Detta medför risk för att vatten tränger in i omkringliggande konstruktioner/utrymmen vid ett eventuellt läckage utanför duschzonen vilket i sin tur orsakar fuktrelaterade skador. Det medför också ökad risk för att vatten blir stående i golvets lågpunkter, vilket kan orsaka missfärgningar på klinker/fogar.

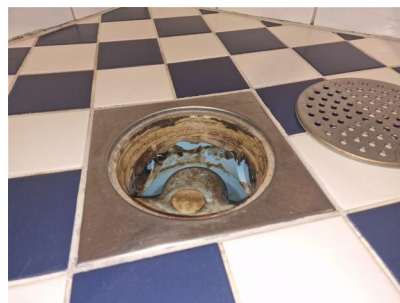
Golvbrunnen är inte utbytt i samband med renovering, detta var inget krav vid tiden för renoveringen. Klämring finns inte i golvbrunn.

Risk finns att det nya tätskiktet inte har kunnat anslutas till golvbrunnen på ett riktigt sätt, vilket kan leda till fuktskador i omkringliggande konstruktioner.

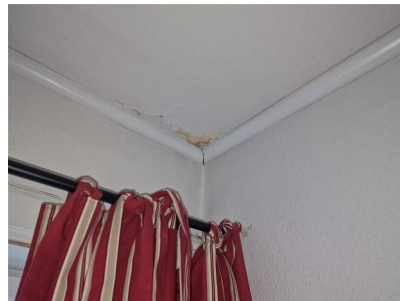
Färg/tapetsläpp förekommer i innertak och på vägg i takkupa åt norr, se även Insamlade upplysningar.

Inga förhöjda fuktnivåer noterades vid färgsläpp.

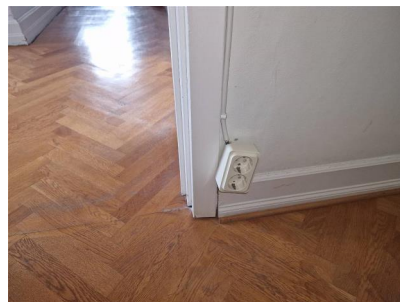
Eluttag är bristfälligt förankrat.

Vid kontroll noterades att eluttaget inte är anslutet till skyddsjord.

Kontrollera skyddsjordens anslutningar och förankra eluttaget.

Vid osäkerhet kontakta elfackman.

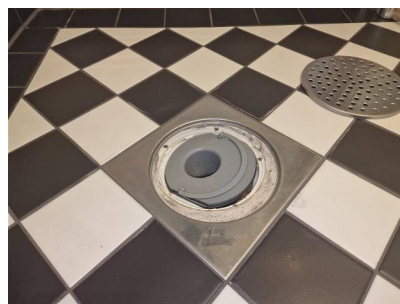
Vattenlåset i golvbrunnen går inte att få i rätt läge. Detta för att lukstopp monterats i avloppsmynningen.

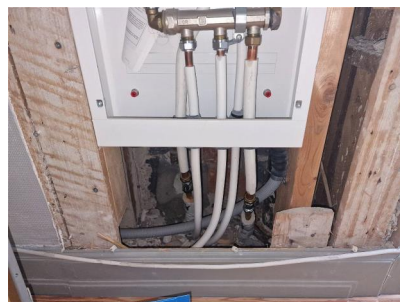
Väggbeklädnaden är inte färdigställd efter badrumsrenovering.

Rörkopplingar finns placerade utanför inklädnadsskåpet.

En rörsplits ska ha en vattentät botten och vara försedd med skvallerrör. När det saknas ökar risken för att ett läckage inte upptäcks i tid. Det kan leda till fuktskador i omkringliggande konstruktioner.

För att lättare upptäcka ett eventuellt smyggläckage från kopplingar utanför inklädnadsskåp kan ett läckagelarm med fördel installeras.
