# Besiktningsprotokoll

Anticimex Försäkringsbesiktning – Plus

| Fastighetsadress:<br>Gladstonevägen 15 | |

| Besiktningsdatum:<br>2025-05-16 | Protokollnummer:<br>69001114 |

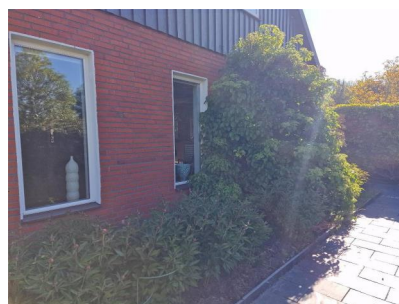
Växter finns i anslutning till byggnaden.

När det finns rabatter och växter nära byggnaden finns risk att fukt stannar kvar i väggarna. Detta kan i sin tur orsaka invändiga fuktskador. Växternas rötter kan också skada grundmuren och sätta dräneringsledningen ur funktion.

Området närmast huset rekommenderas att vara fritt från växtlighet.

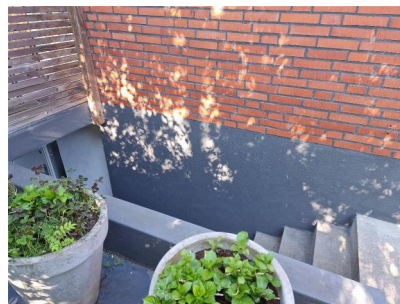
Trappräcke finns inte vid utvändig källartrappa.

För att minska risken för fallskador kan ett trappräcke med fördel monteras.

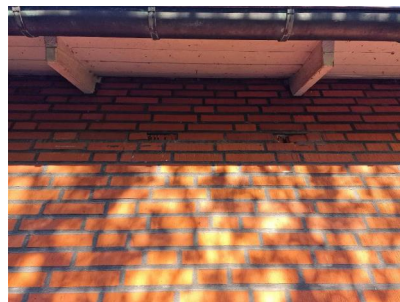
Enstaka spräckta tegelstenar förekommer.

Enligt fastighetsägaren beror detta på att det tidigare fanns ett skärmtak monterat ovan källartrappa.

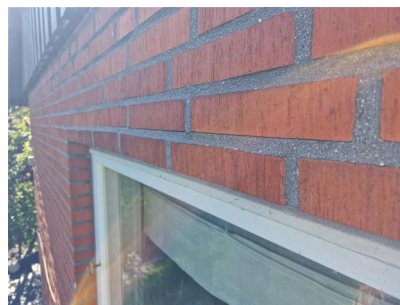
Mindre sprickbildning/fogsläpp förekommer ovan enstaka fönstervalv.

När armering rostar utvidgas den kraftigt vilket kan orsaka fogsläpp och sprickbildning i tegelfasader. Detta kan i sin tur leda till fuktskador i bakomliggande konstruktioner.

Vi rekommenderar kontakt med murarfackman för att bedöma orsak och omfattning samt för lämplig åtgärd.

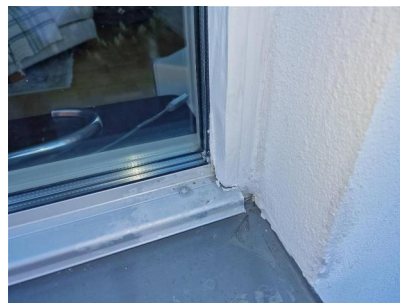
Rötskador finns i enstaka fönsterram.

Rötskadorna kan bero på olika saker, exempelvis bristfälligt underhåll, bakfall på fönsterbleck, målning, skruvar och beslag etc.

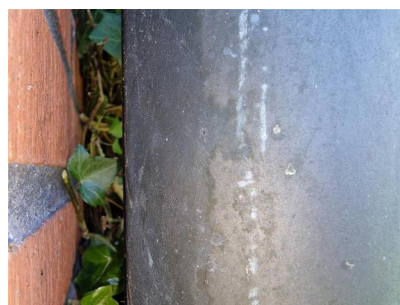
Fals på stuprör vänd mot fasad.

Falsen på stuprören kan med fördel vändas ut från fasaden för att lättare se om röret blivit skadat efter vinterns påfrestningar samt för att undvika skador på fasad vid ett eventuellt läckage.

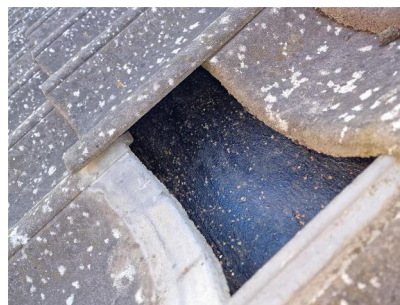
Underlagspappen är äldre. Enligt insamlade upplysningar har nedre delen av underlagspappen bytts ut och nya takpannor lagts. Vid stickprovsmässig kontroll av underlagspappen noteras att denna är tjärad.

Takpannor, plåtdetaljer och underlagspapp har enligt vår bedömning en begränsad livslängd. Eftersom husets taktäckning delvis är äldre har det ett minskat motstånd mot vatteninträngning. Detta i sin tur kan leda till fuktskador på träläkt och vidare ner i underliggande konstruktioner.

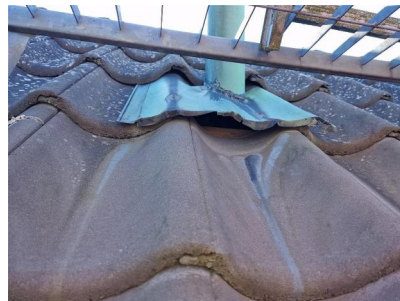
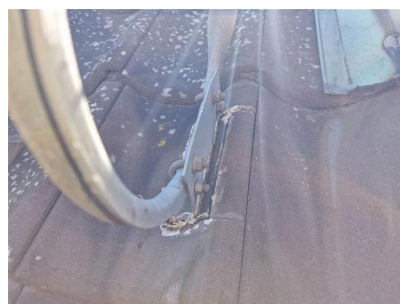
Plåtdetaljer är inte utbytt i samband med nyläggning av takpannor. Plåtinklädnad vid avloppsluftare är bristfälligt anpassad till takpannor. Vid plattform som monterats vid skorsten finns otätheter mot takpannor, mjukfog är vittrad.

Detta kan leda till fuktskador i bakomliggande konstruktioner.

Kontakta en plåtslagare för kontroll och åtgärd.

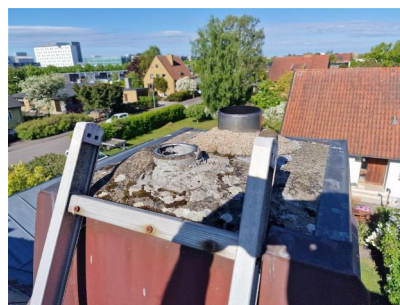
Skorstenen saknar väderskydd.

Väderskydd kan monteras för att skydda mot nederbörd som annars kan orsaka fuktskador och frostsprängning i skorstenen/ murstocken.

Vi rekommenderar att du kontaktar en plåtfackman för att ta reda på hur och om ett väderskydd ska monteras.

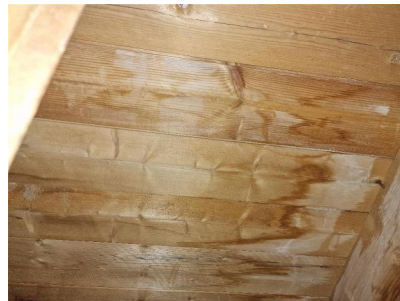
Sidovindar är endast besiktningsbara från luckor då dessa inte går att öppna helt. Detta eftersom sidovindar är tilläggsisolerade. På sidovind åt väster noteras äldre fuktfläckar i underlagstaket.

Vid besiktningstillfället förekom inga förhöjda fuktnivåer vid fuktfläckar.

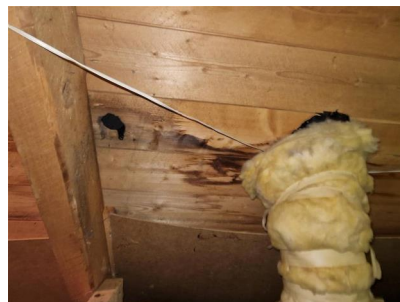
Fuktfläckar förekommer lokalt vid genomföring/tidigare genomföring.

Vid besiktningstillfället förekom inga förhöjda fuktnivåer vid missfärgningar.

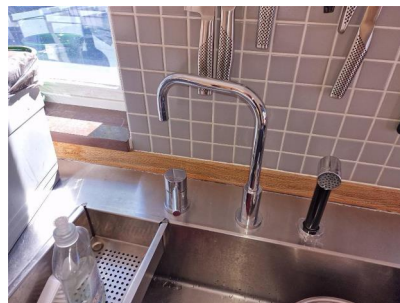
Köksblandaren saknar vridstopp.  
(utloppspipen går att vrida ut över bänkskivan).

Detta kan leda till att vatten rinner ut till omkringliggande konstruktioner med fuktskador som följd.

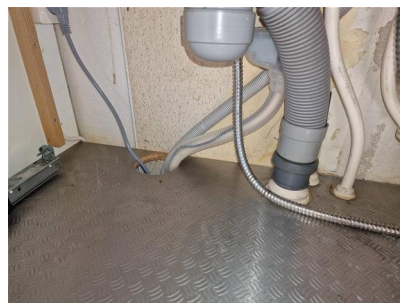
Otäta genomföringar finns vid fuktskydd i diskbänkskåp.

Med ett otätt fuktskydd är det svårt att upptäcka läckage från rörledningar. Vatten kan då tränga in i omkringliggande konstruktioner och orsaka fuktskador.

För att upptäcka eventuella läckage, täta genomföringar i fuktskydd.

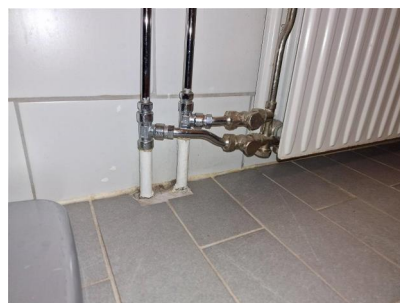
Rör genomföring finns i golv.

Rör genomföringar i golvet medför en ökad risk för att vatten tränger ner i omkringliggande konstruktioner och orsakar fuktskador. Vid uppbyggnaden av utrymmet var detta tillåtet och utförandet anses därför vara fackmässigt utfört. I dagens branschregler är detta inte längre tillåtet.

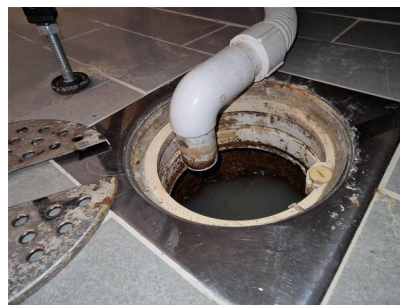
Äldre gjutjärnsbrunn med anslutet tätskikt.

Gjutjärnets grova struktur gör det svårt att ansluta tätskiktet på ett bra sätt. Detta innebär risk för läckage i anslutningen vilket i sin tur kan orsaka fuktskador i omkringliggande konstruktioner.

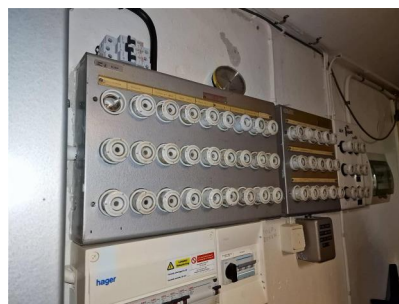
Enstaka säkringshuv saknas i elcentral.

För att minska risken för kontakt med spänningssatta delar rekommenderas att säkringshuv monteras.

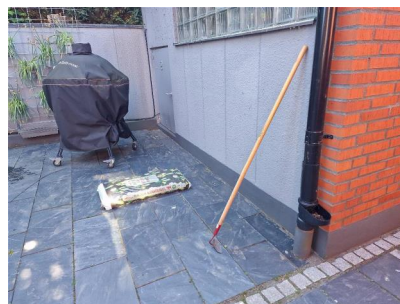
Marken lutar delvis mot huset.

Detta innebär en ökad fuktbelastning mot grunden vilket i sin tur kan orsaka fuktskador i huset.

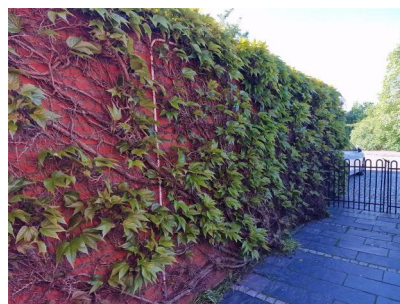
Växter finns i anslutning till byggnaden, även på granntomt.

När det finns rabatter och växter nära byggnaden finns risk att fukt stannar kvar i väggarna. Detta kan i sin tur orsaka invändiga fuktskador. Växternas rötter kan också skada grundmuren och sätta dräneringsledningen ur funktion.

Området närmast huset rekommenderas att vara fritt från växtlighet.

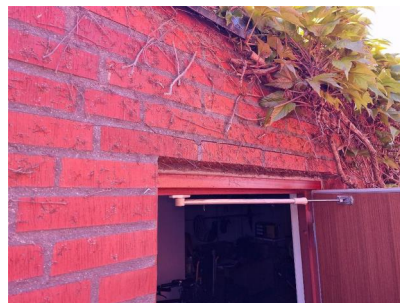
Spricka/fogsläpp finns ovan dörrvalv.

När armering rostar utvidgas den kraftigt vilket kan orsaka fogsläpp och sprickbildning i tegelfasader. Detta kan i sin tur leda till fuktskador i bakomliggande konstruktioner.

Vi rekommenderar en kontakt med murarfackman för att bedöma orsak och omfattning samt för lämplig åtgärd.

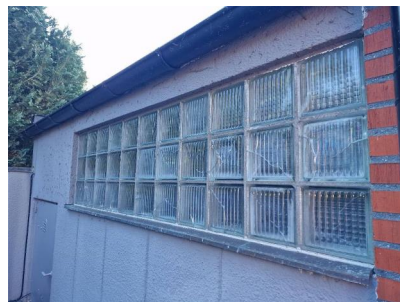
Glasblock är spräckta.

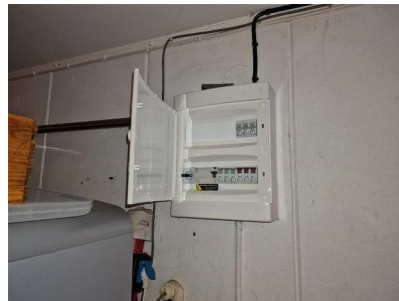
"Gruppförteckning" är en lista som ska vara placerad vid elcentralen. Den visar vilka säkringar som är anslutna till vilka armaturer, vägguttag och apparater. Den är också till för att underlätta vid felsökning och elarbeten.

Kontakta en elektriker för att upprätta en gruppförteckning som placeras i närheten av elcentralen.
