# Besiktningsprotokoll

Anticimex Försäkringsbesiktning – Plus

| Fastighetsadress:<br>Stationsstigen 22 | |

| Besiktningsdatum:<br>2025-06-12 | Protokollnummer:<br>68976592 |

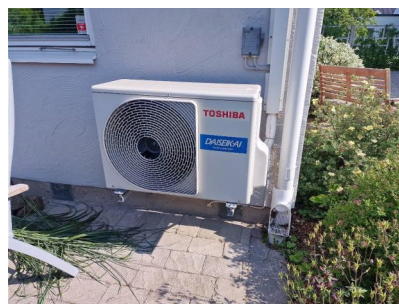
Kondensvatten från luftvärmepumpens utedel leds inte bort från husgrunden.

Detta medför ökad risk för att vatten tränger in i anslutande konstruktioner, vilket i sin tur kan leda till fuktrelaterade skador. Observera att besiktning av byggnadens värmesystem eller värmepumpen inte har ingått i uppdraget.

Enligt fastighetsägaren har pumpen endast nyttjats för kyla vilket innebär en minimal fuktbelastning.

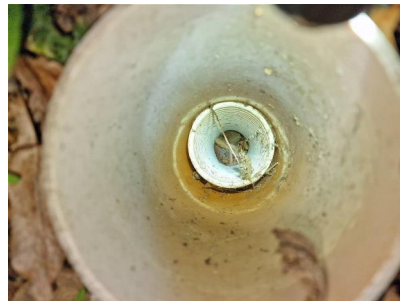
Spolrör för dränering saknar täcklock. Löv/skräp finns i spolrör.

Om dräneringsröret sätter igen försämras funktionen vilket kan medföra en ökad fuktbelastning på grundmuren.

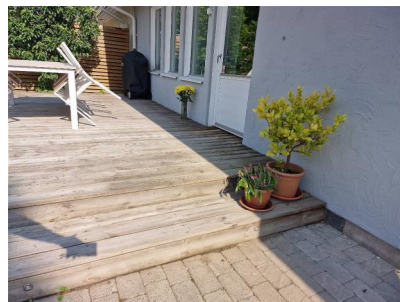
Trädäcket är monterat högt mot fasad.

Eftersom trädäck avslutas nära fasaden finns risk för att fukt från marken sugas upp i fasadens nederkant. Detta kan orsaka fuktrelaterade skador i fasadbeklädnaden och bakomliggande konstruktioner.

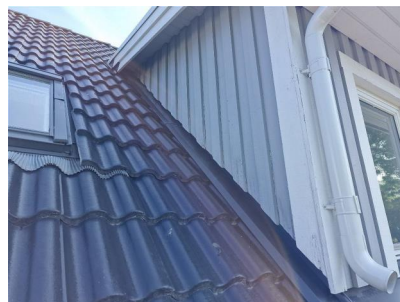
Rötskador finns i fasadpanelen på takkupa åt sydväst.

Dessa bedöms inte ha lett till bakomliggande skador.

Byt ut rötskadad panel för att minska risken för följskador.

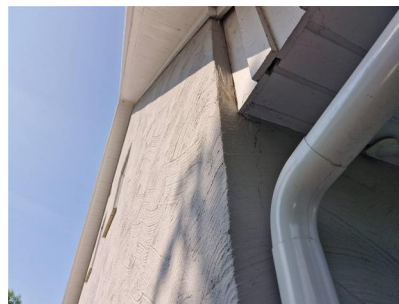
Sprickor finns i fasaden.

Dessa bedöms inte ha lett till bakomliggande skador.

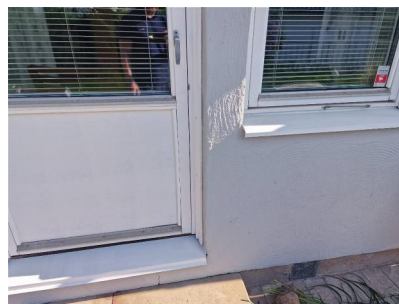
Fönster/dörrar är i behov av målning/underhåll, främst åt söder/öster.

Fönster/dörrar där målningsbehov finns riskerar att få fukt- och rötskador på grund av sämre vattenavvisande förmåga.

För att öka livslängden på fönster/dörr rekommenderas målning och underhåll.

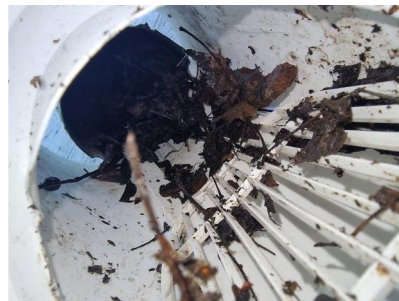
Stuprör är igensatt med skräp.

Eftersom stuprör är fulla med skräp kan vatten frysa och bilda en ispropp, risk finns då att rören svämmas över och det kan bli fuktskador på fasad och sockel.

För att förebygga skador på fasad och sockel rekommenderas rensning av stuprören.

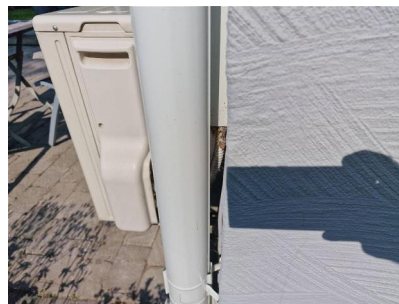
Fals på stuprör vänd mot fasad.

Falsen på stuprören kan med fördel vändas ut från fasaden för att lättare se om röret blivit skadat efter vinterns påfrestningar samt för att undvika skador på fasad vid ett eventuellt läckage.

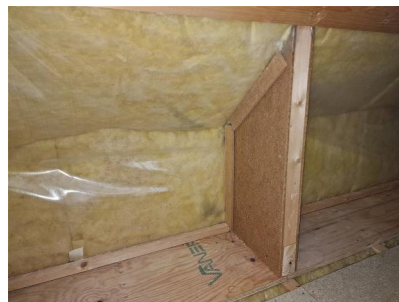
Sidovindsutrymmen är isolerade.

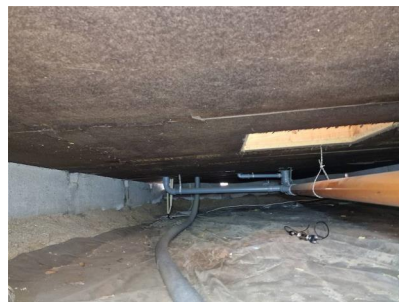
Vid kontroll av konstruktionen i krypgrund uppmättes fuktvärden under kritisk fuktnivå för mikrobiell tillväxt och normal lukt upplevdes.

Golvbjälklaget ovan den uteluftsventilerade krypgrunden riskerar att drabbas av fuktskador på grund av naturlig fuktpåverkan. Detta kan i sin tur leda till mikrobiella skador (angrepp av mikroorganismer) som kan leda till att mikrobiell lukt sprids till boendemiljön.

Fuktkvoten uppmättes till 16 %.

Det finns risk för mikrobiell tillväxt om den relativa fuktigheten (RF) i den omgivande luften är över 75 %. I furuvirke motsvarar det en fuktkvot (FK) på 17 %.

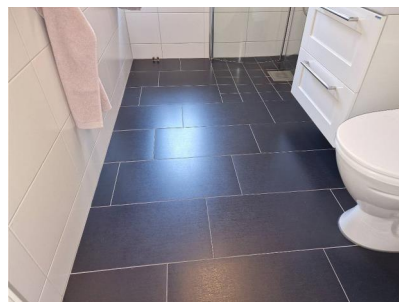
Golvets lutning mot golvbrunnen är bristfälligt utanför området för dusch.

Brister i golvets och/eller tätskiktets lutning medför risk för att vatten tränger in i omkringliggande konstruktioner/utrymmen vilket i sin tur orsakar fuktrelaterade skador. Det medför också ökad risk för att vatten blir stående i golvets lågpunkter, vilket kan orsaka missfärgningar på klinker/fogar.

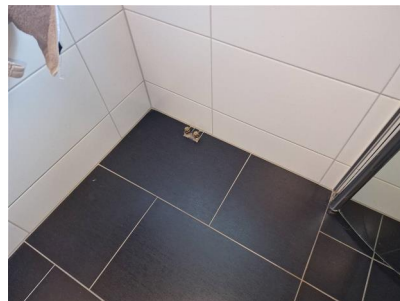
Rör genomföring finns i golv.

Rör genomföringar i golv medför en ökad risk för att vatten tränger ner i omkringliggande konstruktioner och orsakar fuktskador.

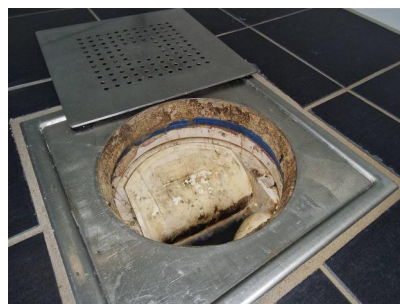
Golvbrunnen är inte utbytt i samband med renovering.

Risk finns att det nya tätskiktet inte har kunnat anslutas till golvbrunnen på ett riktigt sätt, vilket kan leda till fuktskador i omkringliggande konstruktioner.

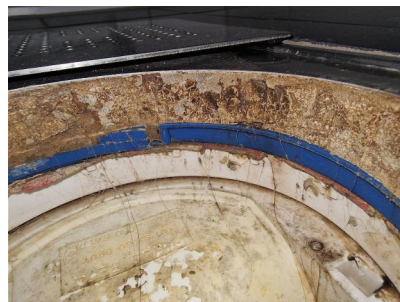
Tätskikt är felmonterat i golvbrunnen, sticker fram under klämring.

När tätskikt är felmonterat i golvbrunnen innebär det risk för fuktskador. Vatten kan tränga ner i omkringliggande konstruktioner med fuktrelaterade skador som följd.

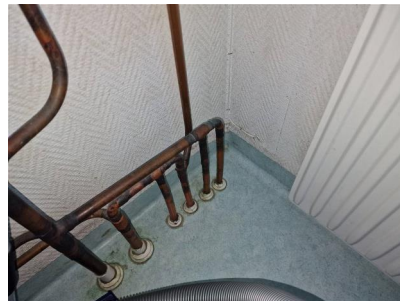
Rör genomföring finns i golv.

Rör genomföringar i golvet medför en ökad risk för att vatten tränger ner i omkringliggande konstruktioner och orsakar fuktskador.

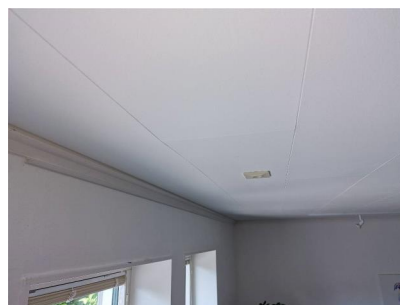
Innertakskivor hänger bitvis.

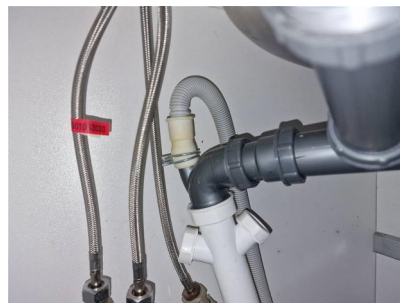
Upphångningsbygel saknas på avloppslang från diskmaskinen.

När upphångningsbygel saknas ökar risken för brott på slangen med läckage som möjlig följd.

För att hindra brott på avloppsslang rekommenderas komplettering av upphångningsbygel.

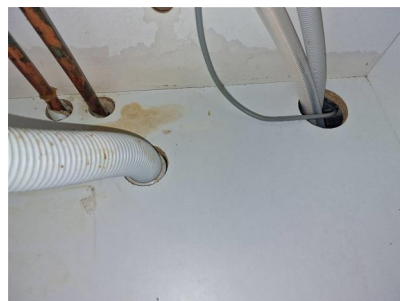
Fuktskydd saknas i diskbänksskåp.

Utan fuktskydd är det svårt att upptäcka läckage från rörledningar. Vatten kan då tränga in i omkringliggande konstruktioner och orsaka fuktskador.

För att upptäcka eventuella läckage, installera ett fuktskydd.

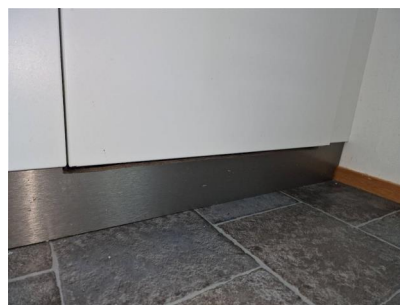
Sparksockel är tät mot golv vid diskmaskinen.

Detta kan göra det svårt att upptäcka läckage. Vatten kan då tränga in i omkringliggande konstruktioner och orsaka fuktskador.

För att lättare upptäcka eventuella läckage, distansera sparksockel från golv.

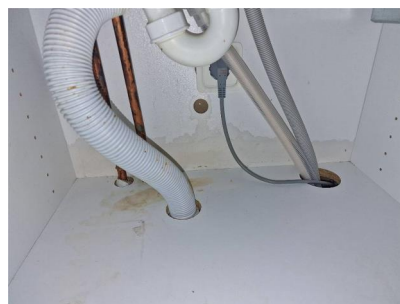
Äldre fuktfläck finns i diskbänksskåp, se även Insamlade upplysningar.

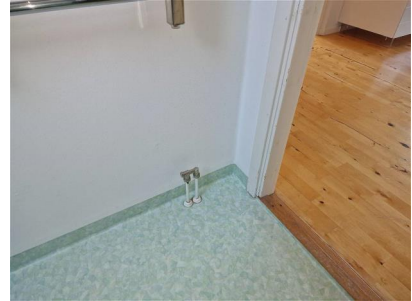
Rör genomföring finns i golv.

Rör genomföringar i golvet medför en ökad risk för att vatten tränger ner i omkringliggande konstruktioner och orsakar fuktskador. Vid uppbyggnaden av utrymmet var detta tillåtet och utförandet anses därför vara fackmässigt utfört. I dagens branschregler är detta inte längre tillåtet.

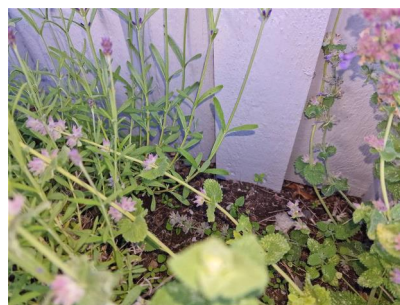
Avståndet mellan fasadbeklädnaden och marken är bitvis inte tillräckligt.

Eftersom fasadbeklädnaden avslutas för nära mark finns risk för att fukt från marken sugs upp i fasadpanelens nederkant. Detta kan orsaka fuktrelaterade skador i fasadbeklädnaden och bakomliggande konstruktioner.

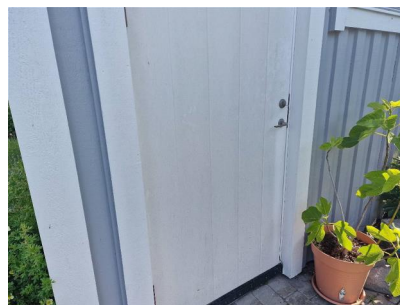
Dörr är i behov av målning/underhåll.

Dörrar där målningsbehov finns riskerar att få fukt- och rötskador på grund av sämre vattenavvisande förmåga.

För att öka livslängden på dörr rekommenderas målning och underhåll.

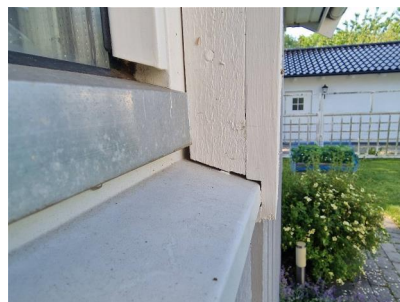
Isolerglas i Förråd är äldre.

Befintliga fönster är äldre vilket betyder att tätningen mellan fönsterrutorna kan vara sämre. Detta kan leda till att missfärgning/imma kan uppstå mellan glasrutorna.

Fönsterbleck saknar uppvik mot fönstersmygar.

Eftersom fönsterblecken är otäta finns risk att vatten rinner in i väggen vilket i sin tur kan leda till fuktskador i väggkonstruktionen.

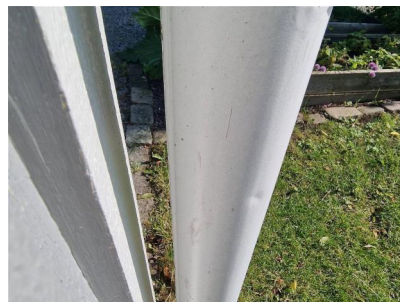
Fals på stuprör vänd mot fasad.

Falsen på stuprören kan med fördel vändas ut från fasaden för att lättare se om röret blivit skadat efter vinterns påfrestningar samt för att undvika skador på fasad vid ett eventuellt läckage.

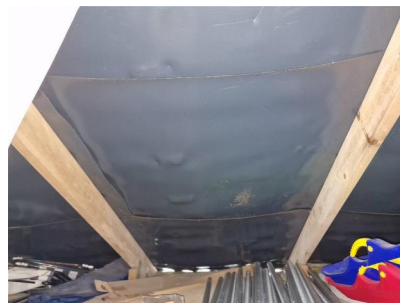
Underlagstaket består av gummiduk.

Eftersom underlagstaket består av gummiduk finns risk vid ogynnsam väderlek att regnvatten/snö tränger in under den yttre takbeläggningen och ner mellan plastöverlapp eller i andra otätheter med läckage på vindsutrymmet som följd.

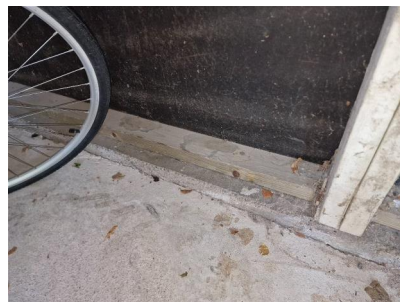
Syllkonstruktionen i utrymmet är blottad.

Syllregel består av träskyddsbehandlat virke med underliggande fuktskydd av tjärpapp.

Utrymmet är oisolerat och ouppvämt vilket innebär att konstruktionerna kommer att följa det omgivande klimatet avseende fuktighet.

Fuktindikering utfördes i syllreglar utan att några förhöjda fuktnivåer anträffades (13%).

Det finns risk för mikrobiell tillväxt om den relativa fuktigheten (RF) i den omgivande luften är över 75 %. I furuvirke motsvarar det en fuktkvot (FK) på 17 %.
