# Besiktningsprotokoll

Anticimex Överlåtelsebesiktning av småhus - nivå 1

| Kolsmyra 14 | |
| Oraniegatan 5 | |

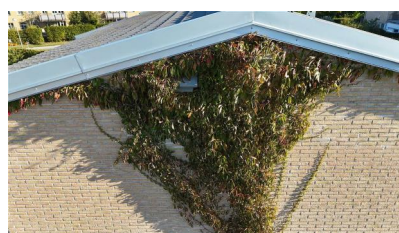
En del växter finns i anslutning till och till en del på byggnaden.

När det finns rabatter och växter nära och på byggnaden finns risk att fukt stannar kvar i väggarna. Detta kan i sin tur orsaka in och utvändiga fuktskador.

Växternas rötter kan också i värsta fall skada grundmuren och sätta dräneringsledningen ur funktion.

Området närmast huset rekommenderas att vara fritt från växtlighet.

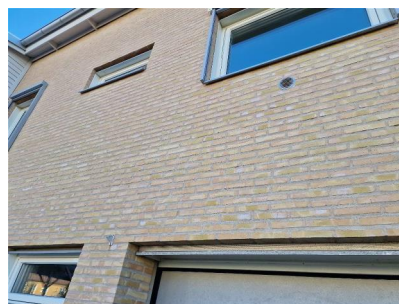
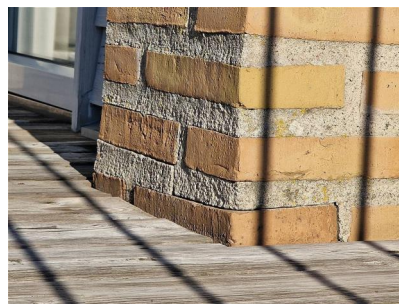
Mindre salt/mineralutfällningar förekommer i/på tegel.

Mindre otätheter noterades i någon tegelfog vid terrassen.  
(Bedöms i dagsläget inte utgöra någon större risk för följdsador).

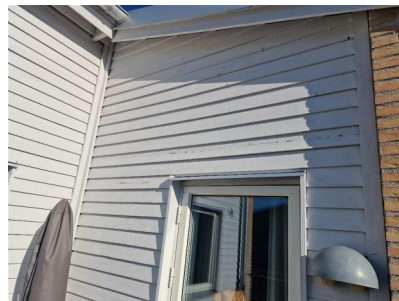
Fasadpanelen är i varierande grad i behov/begynnande behov av målning/underhåll.  
Gäller dock företrädesvis mot söder.

Fasadbeklädnad och träkonstruktioner där målningsbehov finns riskerar att få fukt- och rötskador på grund av sämre vattenavvisande förmåga. För att öka livslängden på fasadbeklädnaden rekommenderas målning och underhåll.

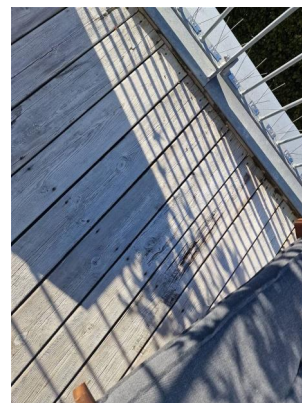
En del rötskador förekommer i trallbrädor.  
(Man får räkna med byte av en del trallbrädor framöver).  
Trallen är i behov av olja/underhåll.

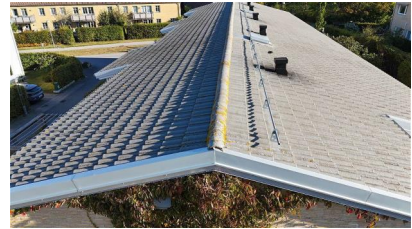
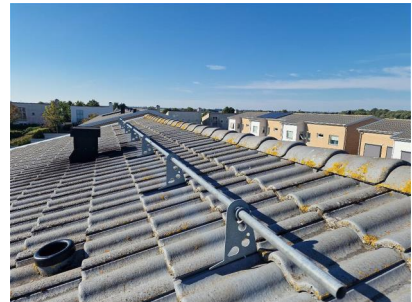
Besiktning av yttertaket (sadeltaket) har genomförts från taklucka via vindsutrymmet samt med hjälp av drönare.

Inget att notera.

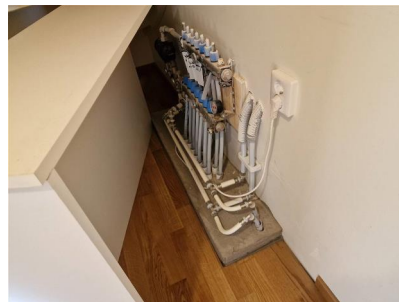
Här finns fördelningspunkt för golvvärme placerad. Man kan med fördel komplettera med ett elektroniskt fuktalarm i anslutning till fördelningspunkten för att lättare upptäcka eventuella framtida läckage.

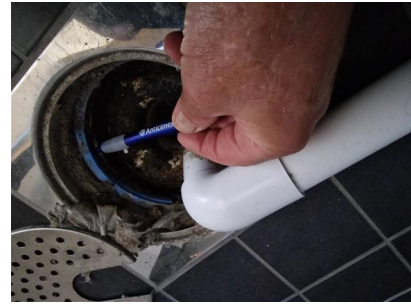
Golvbrunnsmanschetten sticker ut något under klämringen vilket inte följer brunnstillverkarens monteringsanvisning.

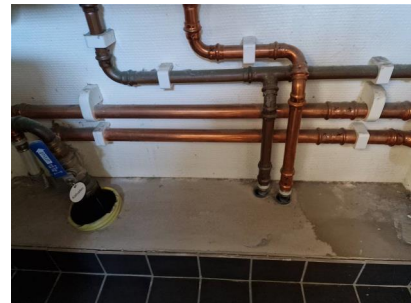
Fuktskydd finns inte på upphöjd/gjuten klack med rörgenomföringar. Vid ett ev. vattenläckage från rörkopplingar finns en ökad risk för fuktskador.

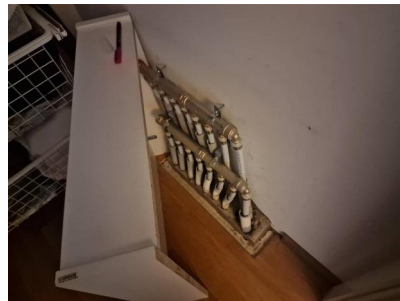
Här finns fördelningspunkt för golvvärme placerad. Man kan med fördel komplettera med ett elektroniskt fuktalarm i anslutning till fördelningspunkten för att lättare upptäcka eventuella framtida läckage.

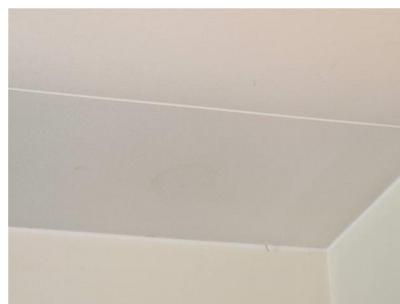
En svag missfärgning finns på innertaket. Inga avvikande fuktvärden vid besiktningstillfället.
