# Besiktningsprotokoll

Anticimex Överlåtelsebesiktning av småhus - nivå 1

| Fastighetsadress:<br>Docentgatan 3 | | |

| Besiktningsdatum:<br>2024-06-03 | Protokollnummer:<br>68288596 |

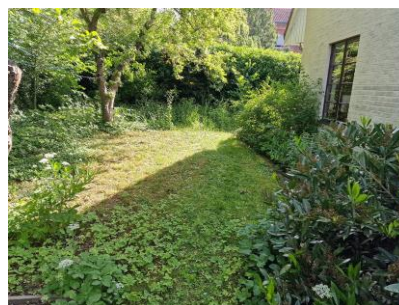
Marken lutar mot huset.

Detta innebär en ökad fuktbelastning mot grunden vilket i sin tur kan orsaka fuktskador i huset.

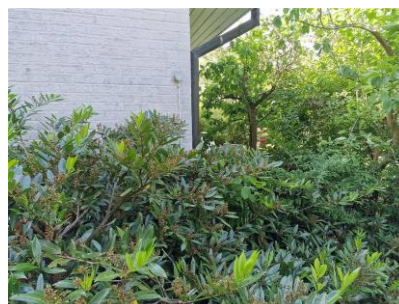
Växter finns i anslutning till byggnaden.

När det finns rabatter och växter nära byggnaden finns risk att fukt stannar kvar i väggarna. Detta kan i sin tur orsaka invändiga fuktskador. Växternas rötter kan också skada grundmuren och sätta dräneringsledningen ur funktion.

Området närmast huset rekommenderas att vara fritt från växtlighet.

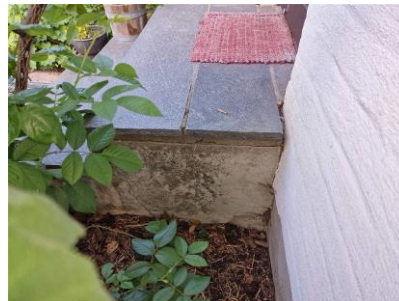
Trappan är motgjuten mot huset.

Eftersom trappan är motgjuten mot huset finns risk att vatten tränger in i anslutande konstruktioner vilket i sin tur kan leda till fuktrelaterade skador.

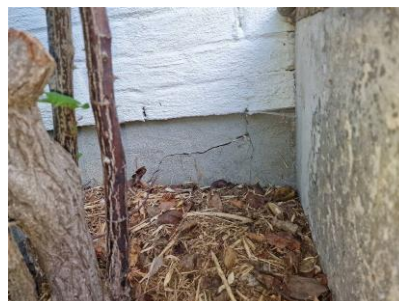
Sprickor finns i sockel.

Detta kan leda till fukt- och frysskador i konstruktionen.

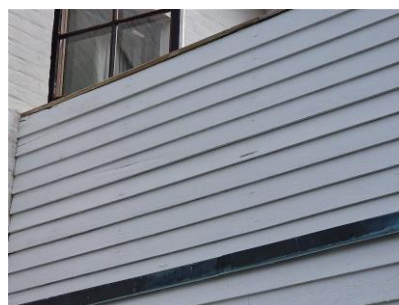
Trädetaljer är i behov av målning/underhåll. Mindre rötskador finns på panel vid balkongräcke.

Fasadbeklädnad och träkonstruktioner där målningsbehov finns riskerar att få fukt- och rötskador på grund av sämre vattenavvisande förmåga. För att öka livslängden på fasadbeklädnaden rekommenderas målning och underhåll. I samband med ommålning rekommenderas att de rötskadade panelbrädorna byts ut.

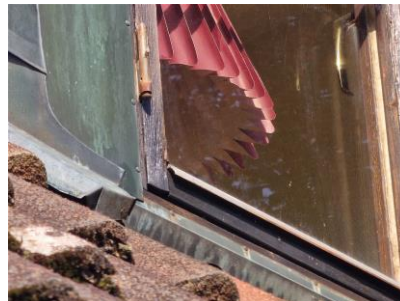
Mindre rötskador finns i fönster.

Dessa bedöms dock inte ha lett till bakomliggande skador.

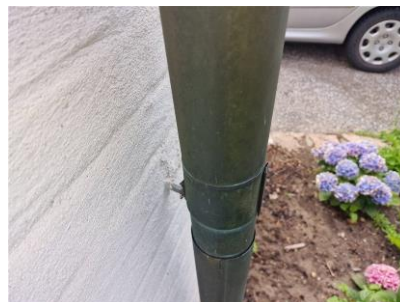
Fals på stuprör vänd mot fasad.

Falsen på stuprören kan med fördel vändas ut från fasaden för att lättare se om röret blivit skadat efter vinterns påfrestningar samt för att undvika skador på fasad vid ett eventuellt läckage.

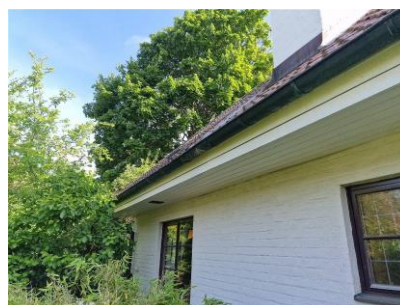
Hängrännor lutar fel, tecken på läckage förekommer i skarvar på hängränna.

När hängrännor har en felaktig lutning (bakfall) finns risk att regnvatten svämmar över vilket i sin tur kan leda till fuktskador på fasad och sockel.

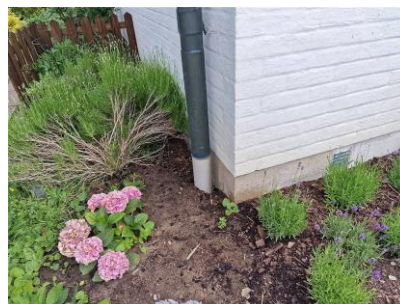
Lövsilar finns inte.

När det saknas lövsilar så finns det risk att det blir stopp i dagvattenledningen.

För att hindra stopp i dagvattenledningar rekommenderas komplettering av lövsilar.

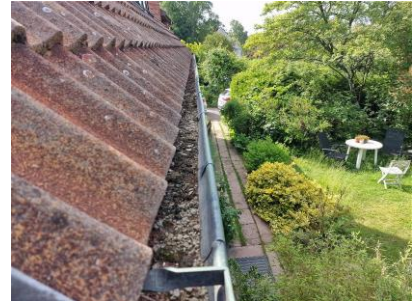
Hängrännor är skräpfyllda.

Eftersom hängrännor är fulla med skräp finns risk för fuktskador på fasad och sockel då vatten kan svämma över.

För att förhindra översvämning rekommenderas rensning av hängrännor.

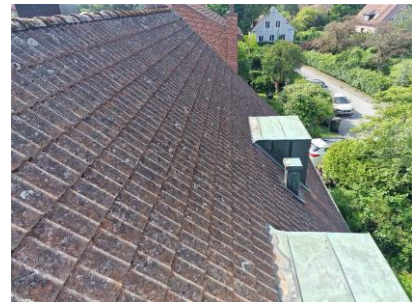
Yttertaket är äldre.  
Inga uppenbara brister har noterats vid besiktningstillfället.

Takpannor, plåtdetaljer och underlagspapp har enligt vår bedömning en begränsad livslängd. Eftersom husets taktäckning är äldre har det ett minskat motstånd mot vatteninträngning. Detta i sin tur kan leda till fuktskador på träläkt och vidare ner i underliggande konstruktioner.

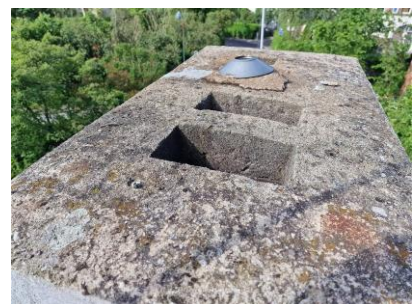
Skorstenen saknar väderskydd.

Väderskydd kan monteras för att skydda mot nederbörd som annars kan orsaka fuktskador och frostsprängning i skorstenen/ murstocken.

Vi rekommenderar att du kontaktar plåtfackman för att ta reda på hur och om ett väderskydd ska monteras.

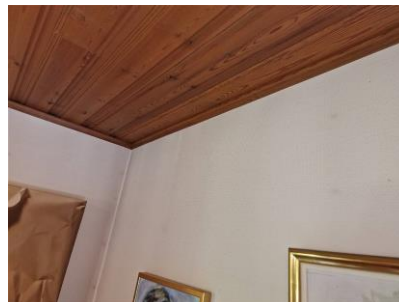
Tilluftssventiler saknas i sov- och allrum.  
Missfärgningar förekommer på köldbryggor som spikskallar/reglar.

Den generella rekommendationen enligt dagens normer är att minst halva luftvolymen i bostaden byts ut under en timme, detta för att minska fuktbelastningen på husets konstruktioner samt för att öka förutsättningarna för en sund inomhusmiljö.

Det så kallade självdraget behöver ofta förstärkas i moderna hus då värmekällor som ved/olja/pellets pannor blir mer och mer ovanliga. Ett typiskt sätt att förstärka självdraget är att installera våtrumsfläktar och friskluftsventiler.

Observera att detta är typiska åtgärder, för att säkerställa en fullgod ventilation enligt dagens normer rekommenderar vi kontakt med ventilationsfackman för lämpliga åtgärdsförslag.

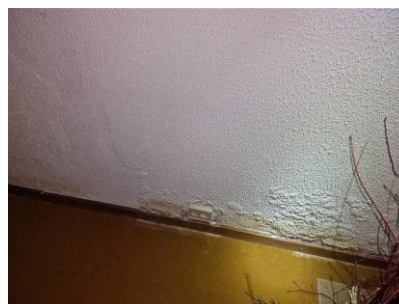
Utvändigt fuktskydd är äldre än 20 år.  
Putssläpp förekommer bitvis på nedre del av källarväggar, främst i Gillestuga åt norr men även till viss del i utrymmen med tapet/täta ytskikt.

Eftersom källarens utvändiga fuktskydd (dagvattenssystem, dräneringssystem samt källarytterväggarnas utvändiga fuktskydd) är äldre än 20 år, vilket betraktas som dessa delars genomsnittliga tekniska livslängd, så kan systemet ha nedsatt funktion. Detta ökar risken för invändiga fuktskador i källaren.

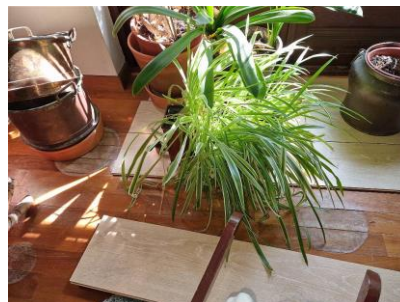
Skador förekommer på ytgolv efter blomkrukor.

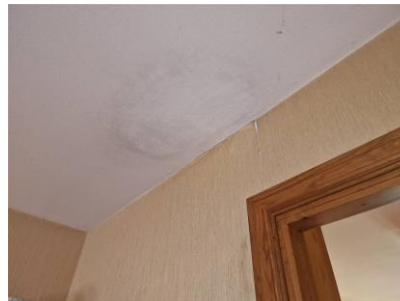
Missfärgning förekommer i innertak.

Enligt fastighetsägaren beror detta på tidigare spotlight vid tavla.

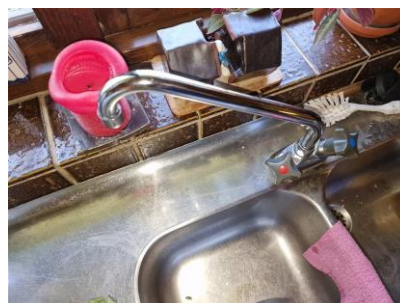
Blandarens svängradie är inte begränsad till handfatet.

Detta medför en ökad risk för oavsiktlig vattenbegjutning av angränsande ytor vilket kan medföra fuktrelaterade skador i angränsande konstruktioner.

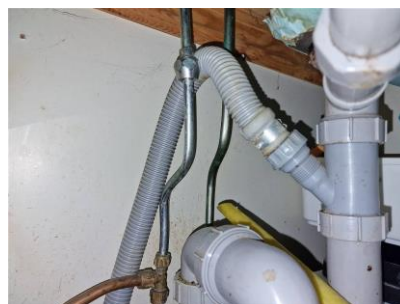
Upphängningsbygel saknas på avloppslang från diskmaskinen.

När upphängningsbygel saknas ökar risken för brott på slangen med läckage som möjlig följd.

För att hindra brott på avloppsslang rekommenderas komplettering av upphängningsbygel.

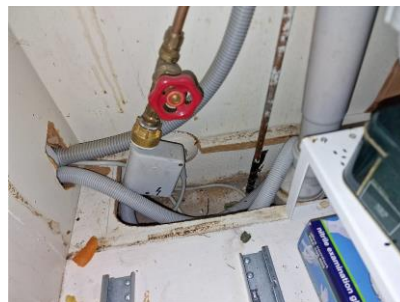
Fuktskydd saknas i diskbänksskåp samt under kyl/frys.

Utan fuktskydd är det svårt att upptäcka läckage från rörledningar. Vatten kan då tränga in i omkringliggande konstruktioner och orsaka fuktskador.

För att upptäcka eventuella läckage, installera ett fuktskydd.

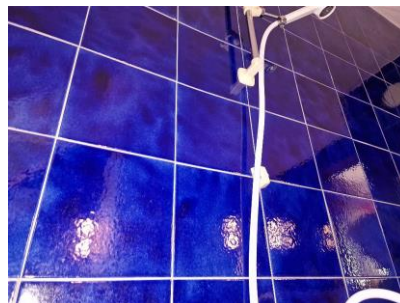
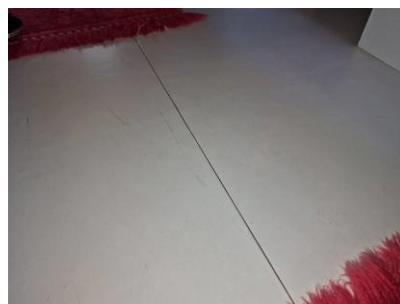
Våtutrymmet har äldre yt-/tätskikt.  
Mattskarvar har delat sig.  
Spricka finns i kakel på vägg.

Eftersom funktionen, som innebär att ytskiktet/tätskiktet ska vara vattentätt, kan vara nedsatt finns en ökad risk att vatten tränger igenom ytskiktet/tätskiktet med vattenskador i omkringliggande konstruktioner som följd.

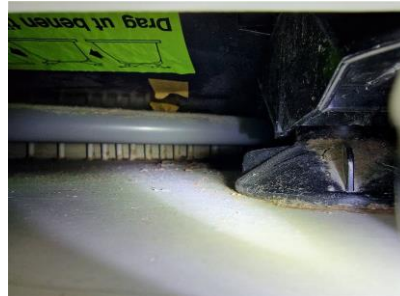
Rör genomföring finns i golv under badkar.

Rör genomföringar i golvet medför en ökad risk för att vatten tränger ner i omkringliggande konstruktioner och orsakar fuktskador. Vid uppbyggnaden av utrymmet var detta tillåtet och utförandet anses därför vara fackmässigt utfört. I dagens branschregler är detta inte längre tillåtet.

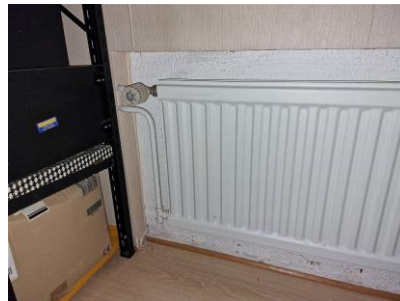
Påreglade ytterväggar finns i utrymmet.

Källaren med påreglade ytterväggar riskerar att drabbas av fuktskador på grund av naturlig fuktpåverkan från mark. Detta kan i sin tur leda till mikrobiella skador (angrepp av mikroorganismer) som kan leda till att mikrobiell lukt sprids till boendemiljön.

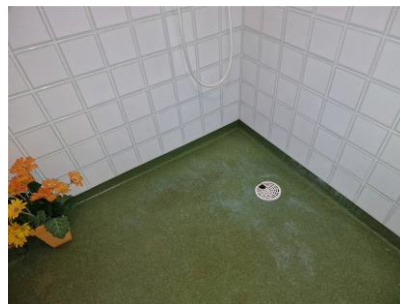
Limmad plastmatta finns på betongplattan.

Plastmattan har släppt från underlaget. Detta kan bero på naturlig fuktpåverkan från marken.

Vi rekommenderar en fördjupad undersökning för att bedöma orsak och omfattning. Se även Hela huset / Allmänt gällande täta ytskikt i källare.

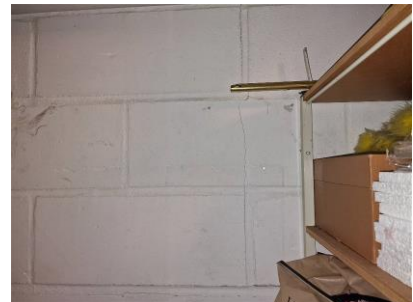
Mindre spricka/or finns i vägg.

Dessa bedöms inte ha lett till bakomliggande skador.

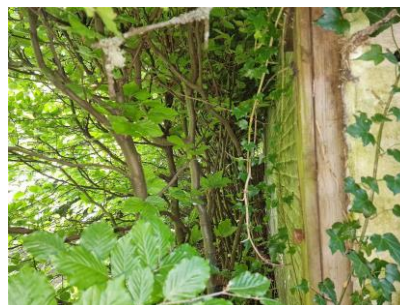
Växter finns i anslutning till byggnaden.

När det finns rabatter och växter nära byggnaden finns risk att fukt stannar kvar i väggarna. Detta kan i sin tur orsaka invändiga fuktskador. Växternas rötter kan också skada grundmuren och sätta dräneringsledningen ur funktion.

Området närmast huset rekommenderas att vara fritt från växtlighet.

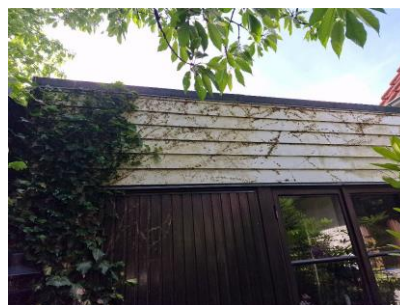
Murgröna har växt/växer på träpanel.  
Fasadpanelen är i behov av målning/underhåll.

Fasadbeklädnad och träkonstruktioner där målningsbehov finns riskerar att få fukt- och rötskador på grund av sämre vattenavvisande förmåga. För att öka livslängden på fasadbeklädnaden rekommenderas målning och underhåll.

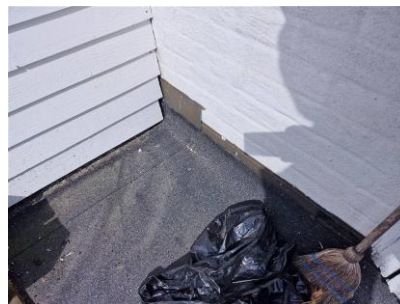
Anslutning mellan garagetak och gavelvägg är bristfälligt utförd, överbeslag finns inte. Takpapp är svetsad upp mot befintlig plåtanslutning samt upp mot ventilationshuv.

Detta medför risk för att regnvatten kan rinna in mellan anslutningen och gavelväggen, vilket i sin tur kan leda till mikrobiella skador i tak och väggkonstruktioner.

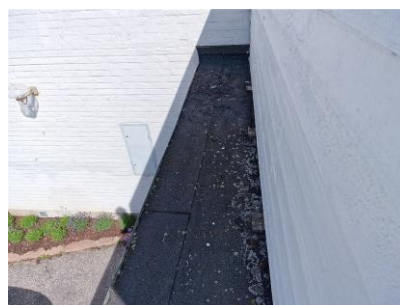
Takpappen är äldre.

Tätskiktet på ett platt/låglutande tak har enligt vår bedömning en begränsad livslängd. Eftersom takpappen är äldre har det ett minskat motstånd mot vattengenomträngning. Detta i sin tur kan leda till att takkonstruktionen drabbas av fuktskador.
