# **Ekonomisk plan för Brf Bagaren i Lund**

# Underhållsplan 2013

## Bagaren 8 i Lund

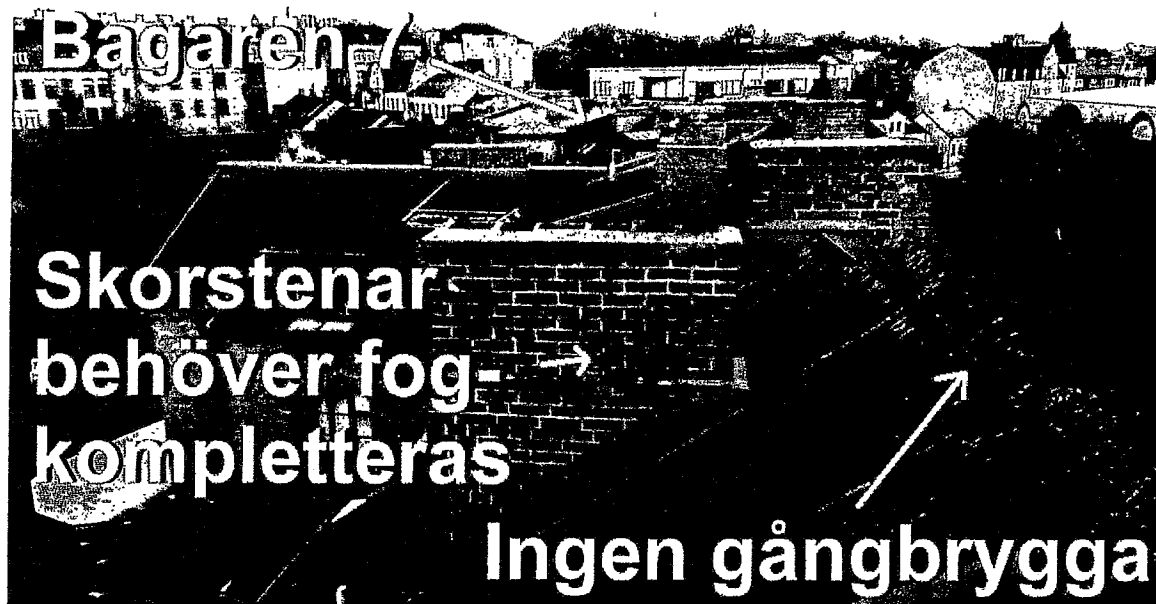
## 05 Yttertaket

Yttertaket upplevs inte som särskilt pålitligt med tanke på vad vi fann inne på vinden, se bild nedan. Det fanns även en period i Sverige där man använde sig av mindre bra papp och som inte uppfyllde funktionsklass 111. (Funktionsklasserna är numera slojade i Hus AMA.)

Vi kunde se begynnande sprickbildning i pappen. Vi anser däremot inte att det nödvändigt att lägga om taket inom kort utan mer på sikt. Och vill Ni höja ribban så kanske Ni satsar på ett plåttak liknande det grannen Bagaren 7 har? Men använd i så fall aluminiumplåt FP12.

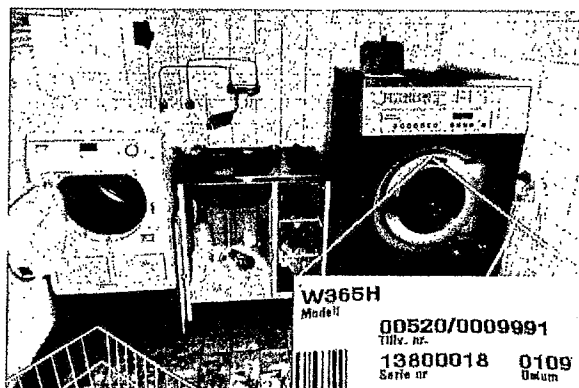
Den stora tvättmaskinen W365H är från 2001 och en livslängd runt 15 år, vilket även är rimlig livslängd att räkna med, de sista åren består mest av dyra driftstopp.

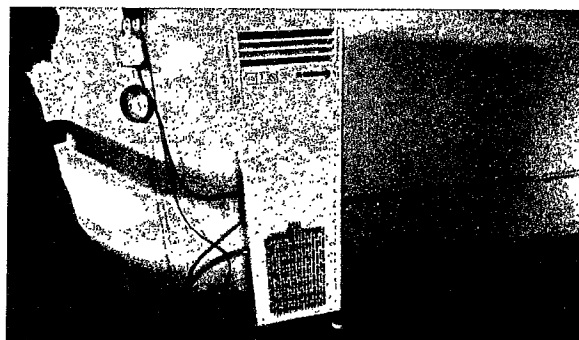
Torkrummet har fått en avfuktare istället för en mer traditionell värmebläkt. Avfuktare kräver en del löpande underhåll för att fungera bra. Rengöringen är en viktig uppgift.

Kvar att göra i torkrummet är att få igång cirkulationsfläktarna och att fixa dubbla linor. Inga stora saker.

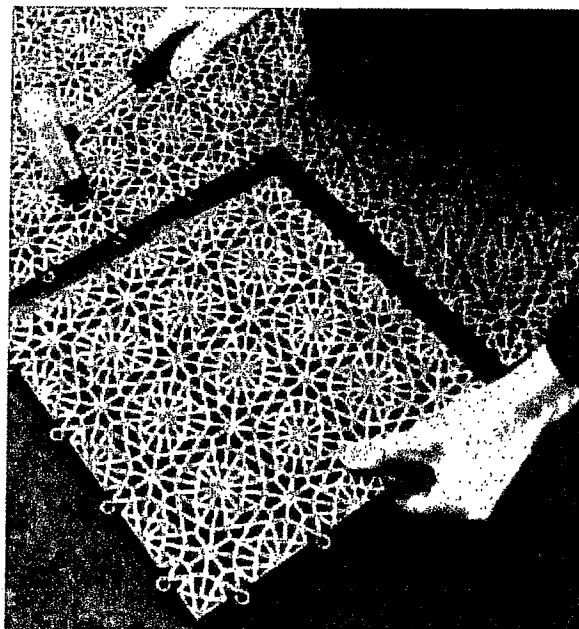
Källarutrymmen i gamla hus blir sällan helt bra eftersom det finns fukt som stiger kapillärt upp i golv och väggar.

Fukt har trängt upp i väggar i källare och puts har släppt. Det kan gå att isolera källaren med kapillärbrytande material men det kan bli en dyr affär i centrala Lund.

Ni kan be medlemmarna att lägga särskilda plastplattor, se bilden till höger.

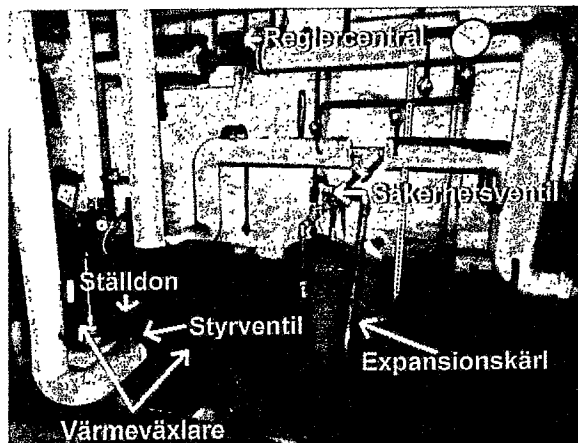
Värmecentralen är från 1995 och bör kanske förnyas i sin helhet så att föreningen får en trygg start plus att ni får chansen att satsa på bättre grejor. Det har hänt lite på området sedan 1995.

Värmeväxlaren för tappvarmvatten brukar man få byta först och vi såg att den har läckt eller läcker.

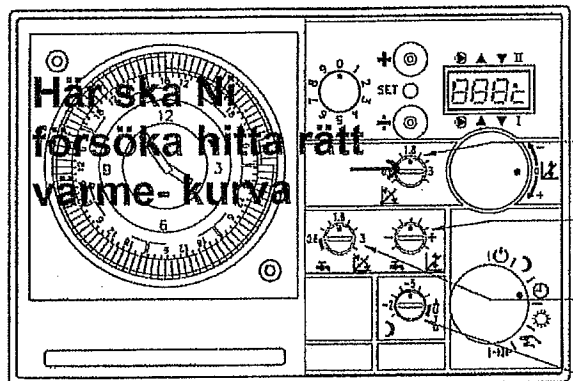
Reglercentralen ECL 9600 är mycket enkel och för simpel för ett flerfamiljshus.

Enligt manualen ska man vrida på denna ratt för att få fram en värmekurva.

Manualen redovisar **inte** vilka kurvor som man åstadkommer. Ni får pröva Er fram i blindo.
