2024-06-03

2024-107

ÖVERLÅTELSEBESIKTNING

Norrtorp 1:18
Borg 4

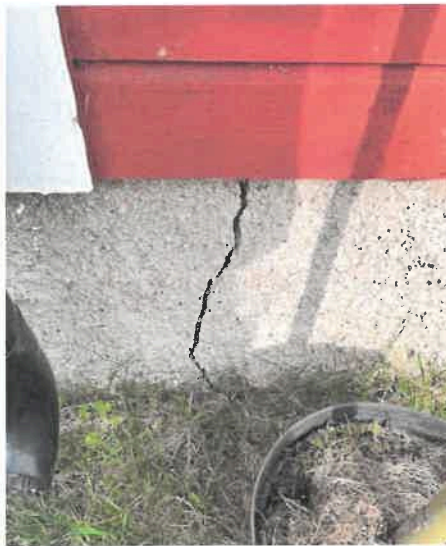
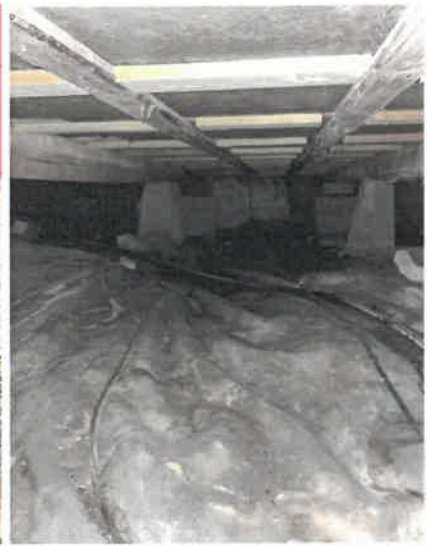
Grundmur/Hussockel: Sprickor finns i grundmur.
Viss missfärgning på trossbotten.
Torpargrund/källare är en känd riskkonstruktion.
Se även riskanalys 3.1

Torpargrunder betraktas idag som kända riskkonstruktioner och är en känslig konstruktion ur fuksynpunkt sett bland annat beroende på årstidsvariationer. I temperatur och fuktbelastning från mark. Under de perioder då lufttemperaturen utomhus är högre än i grundutrymmet, kommer varm fuktig luft in i ett kallare utrymme och höjer den relativa luftfuktigheten i utrymmet. Torpargrunden är även mer utsatt vid syllar då syllpapp oftast saknas samt att dagvatten kan leta sig in på syllan via grundmuren. Risk för skador föreligger och skador kan uppstå såsom fukt, mögel och rötelaterade skador som möjlig följd.

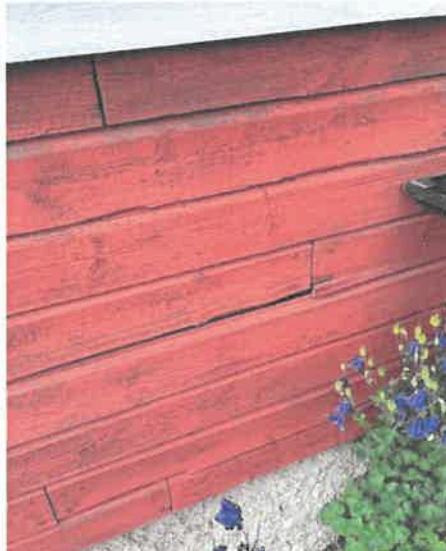
Fasad: Fasad i behov av viss renovering.

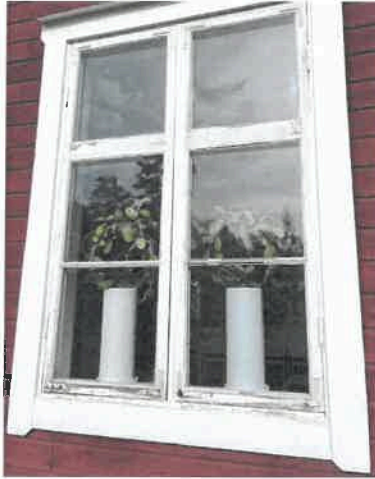
Fönster: Några fönster är i behov av renovering.

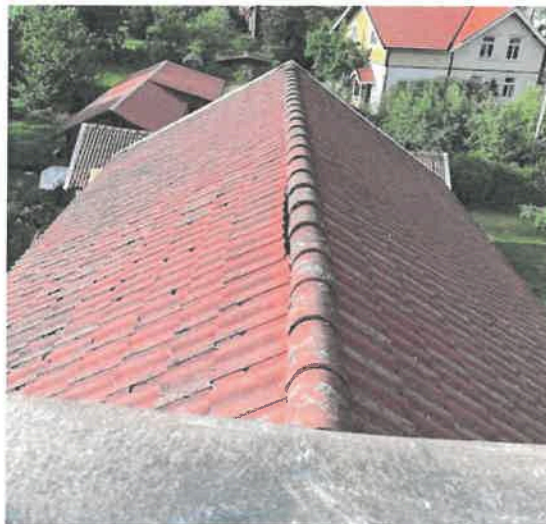
Yttertak: Några takpannor är ur sitt läge.
Mospåväxt på takpannor.
Vindskiveplåt saknas vid balkong.
Skorstenshuv saknas.

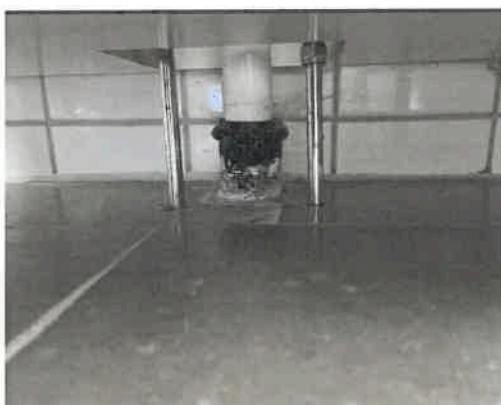
Rör genomföring i golv.

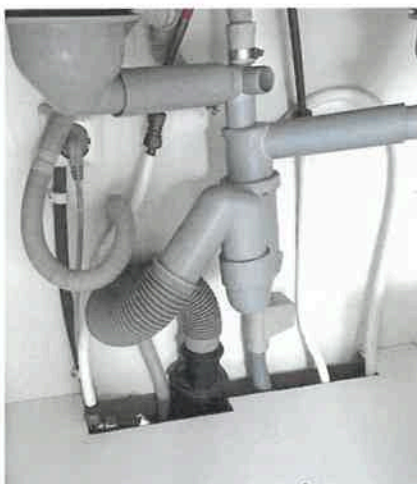
Spillskydd saknas under kyl/frys och diskmaskin spillskydd är för kort.
Tät botten saknas i diskbänksskåpet.

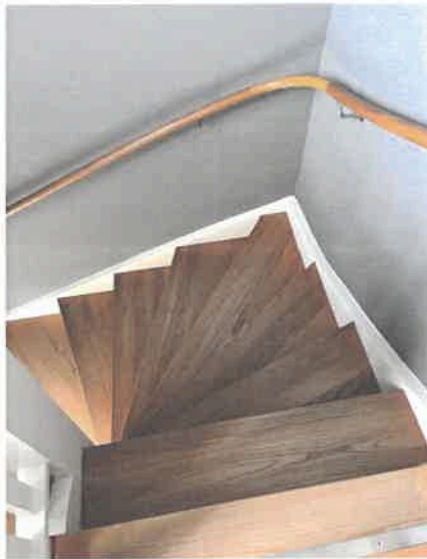
Räcke saknas på ena sidan.

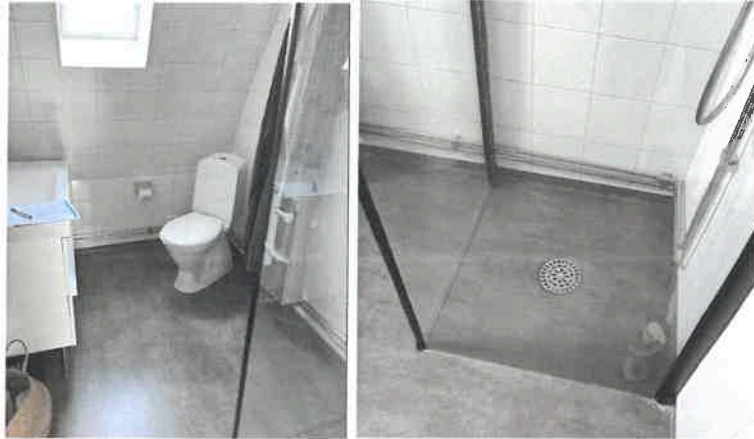
Otäta rör genomföringar i vägg.

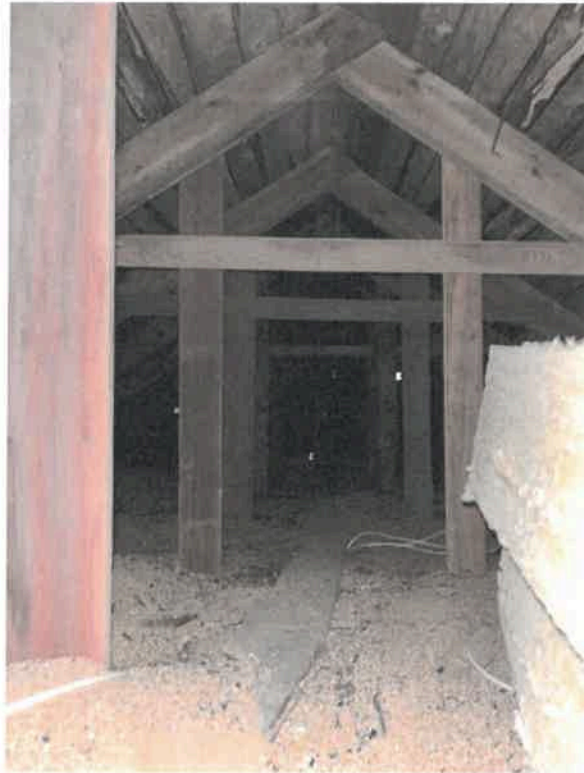
En del missfärgningar förekommer på takpanelen.

Delar av vinden består av parallelltak vilket är en känd riskkonstruktion. Se även riskanalys 3.2

Ryggås/parallelltak lågt lutande tak är en riskkonstruktion, om ventilationen mellan innertaket och yttertaket är felaktigt och/eller brister finns risk för den varma luften som stiger upp inifrån inomhusmiljön inte kan ventileras bort, luften kondenserar då och kan ge upphov till fukt, mögel och/eller rötelaterade skador.
