ÖVERLÅTELSEBESIKTNING

Virby 1:49
Råstavägen 9

ÖVERLÅTELSEBESIKTNING FÖR SÄLJARE

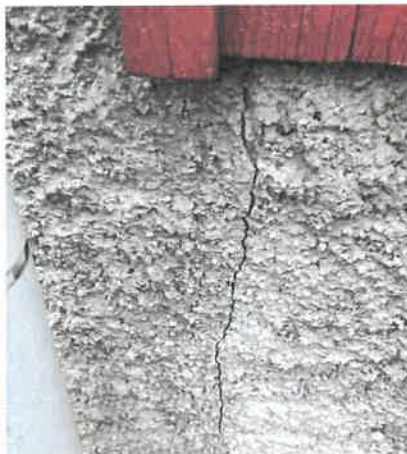
Mark:	Närliggande plantering. Se även riskanalys 3.1
Grundmur/Hussockel:	Dräneringsledningens utförande och återfyllnad under betongplattan är inte besiktningsbart och ingår därmed inte i besiktningen. Sprickor i hussockel. Källare är en känd riskkonstruktion. Se även riskanalys 3.1

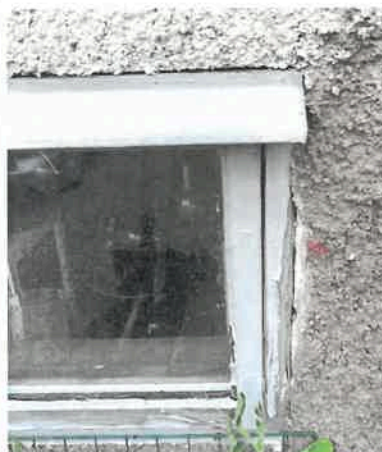
Fasad: Fasad är i visst behov av målning.

Fönster: Vissa fönster är i behov av renovering.
Fönsterbleck har ej korrekt överhäng.

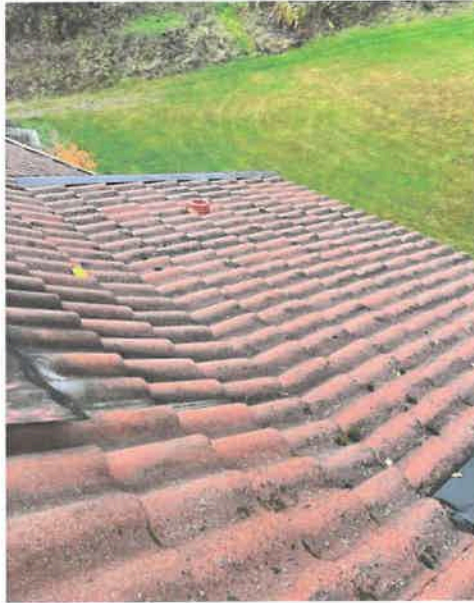
Yttertak:

Äldre tak.

Vindskivor är i behov av målning.

Takfot är i visst behov av målning.

Mosspåväxt på takpannor, hängrännor och plåtdetaljer.

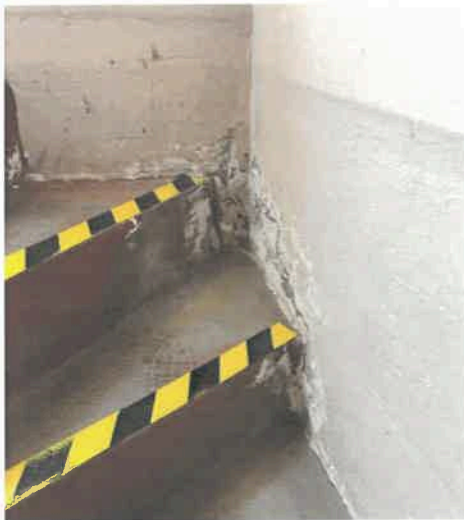
Trapphus/hall

Färgsläpp och sprickor på källarväggar.

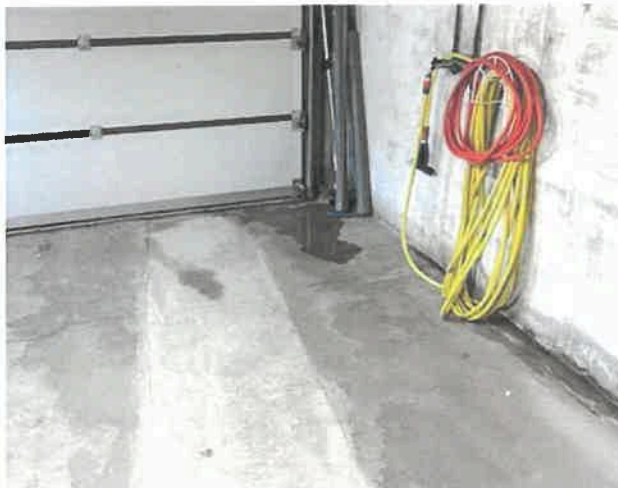
Garage

Sprickor i tak.
Vatten tränger in i golvinkel och vid garageporten.
Färgsläpp och sprickor på källarväggar.
Se även riskanalys 3.1

Närliggande planteringar kan komma att påverka grundkonstruktionen, fasader, vind och tak negativt då rötter underminerar grundkonstruktioner (med risk för sättningsskador) och grenar fukt belastar fasader. Takkonstruktioner kan även påverkas negativt, (nedskräpning av tak, flyttande av takpannor) samt att planteringar kan täppa till luftspalter vid takfot.

Risk föreligger för att inklädda delar och eller trädetaljer samt övrig organiskt material som ansluter mot golv och väggar (trösklar, limmer, textil, papperstapeter och dylikt) i källaren kan ha fukt, mögel och rötrelaterade skador med anledning av normalt förekommande fuktvandring genom grundmur och golv samt brister förekommer i dagvattenledningar, dränering och tätskikt.

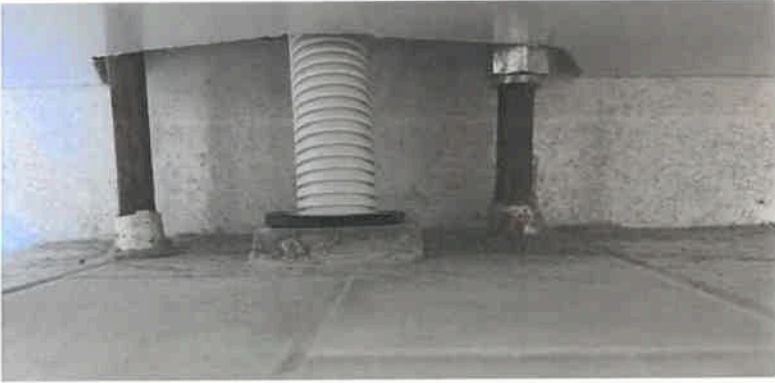
Hall	-----
Wc/dusch	<p>Tätskikt ej besiktningsbart.</p> <p>Uppvik tätskikt tröskel ej korrekt utfört och det saknas fog mellan klinkerplattor.</p> <p>Rör genomföring i golv.</p> <p>Våtrumsintyg saknas.</p> <p>Fönster i våtzone 1.</p> <p>Se även riskanalys 3.2</p>

Då det är svårt få ett tillräckligt fuktskydd mot fönster och dörrkarmar i våtrum ökar risken för skador i anslutning till fönster och dörrar som är placerade i våtzone 1. Felaktigt/dåligt utförda/tätande genomföringar medför ökad risk för brister i tätskiktet.

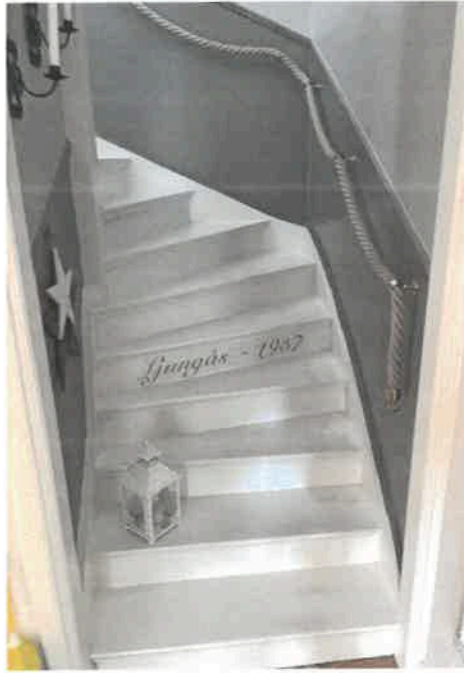
Trapphus

Räcke saknas på ena sidan.

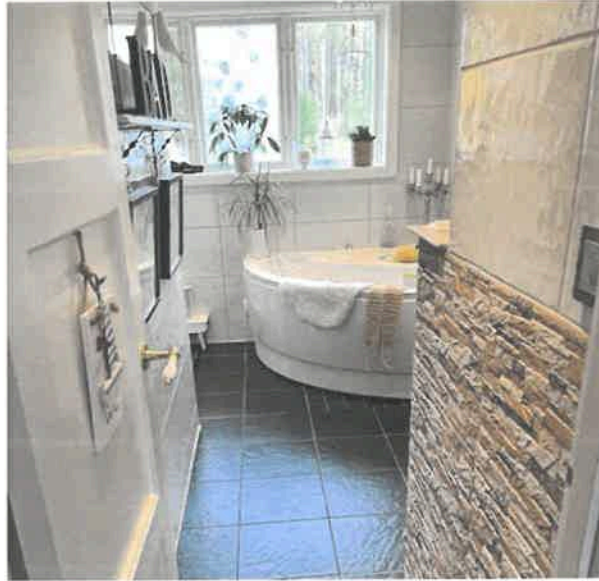
Wc/badrum

Tätskikt är ej besiktningsbart.

Våtrumsintyg saknas.

Rör genomföring i vägg, kopplingar för nära vägg.

Fönster i våtzon 1.
