## Utlåtande över ÖVERLÅTELSEBESIKTNING

Kungsbacka 1:66  
Norrgårdsvägen 6

Omfattning: En okulär besiktning av huvudbyggnaden  
Besiktningsdag: 2025-05-07 klockan 12:00  
Närvarande: Kerstin Elisabet Adner

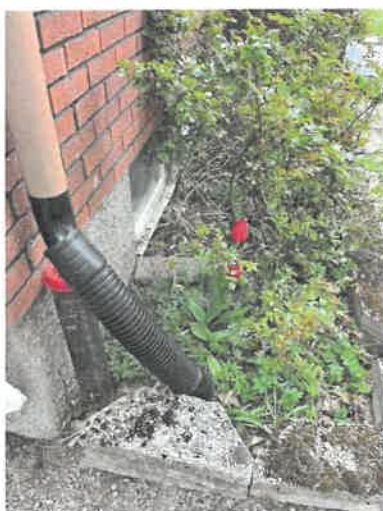
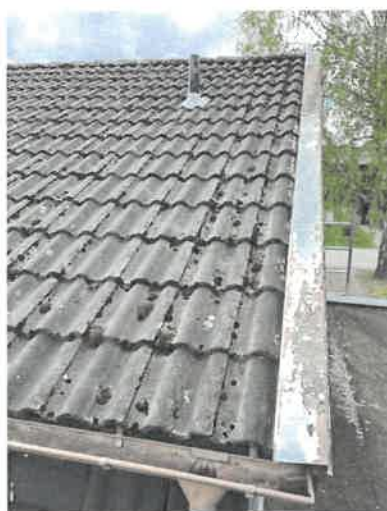
| <b>Yttertak:</b> | <p>Äldre tak, underlagspappen är torr och spröd.</p> <p>Mosspåväxt på takpannorna och på plåtdetaljerna.</p> <p>Rostangrepp förekommer på plåtdetaljer.</p> <p>Vindskivor och takfot är i behov av viss renovering.</p> <p>Stuprör är ej kopplade till dagvattenledning.</p> |

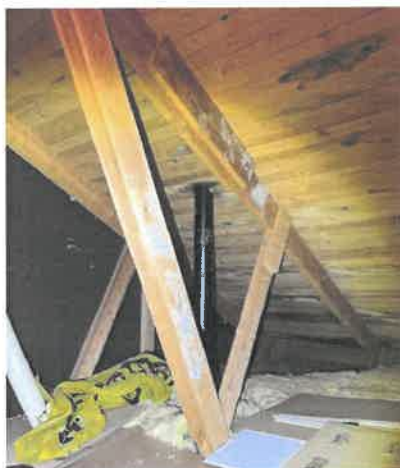
En del missfärgningar förekommer på takpanelen.

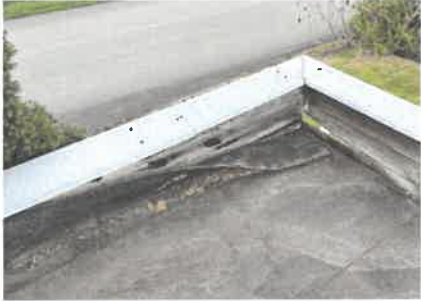
| <b>Yttertak:</b> | <p>Takpappen är torr och spröd.<br/>Takpappens uppvik har släppt.<br/>Lågt lutande tak är en riskkonstruktion. Se även riskanalys 3.3</p> |

Dåligt fall på yttertak kan medföra att dagvatten/smältvatten kommer in under takpappen vilket ökar fuktbelastningen på underliggande kondensskydd. Beroende på materialval samt åldersslitage på kondensskydd kan fukt, mögel och eller rötrelaterade skador uppstå på underliggande konstruktioner.
