## Utlåtande över ÖVERLÅTELSEBESIKTNING

Farneby 2:3  
Farneby 1

Fastighetsbeteckning: Farneby 2:3  
Adress: Farneby 1  
Kommun: Vrena 61198  
Fastighetsägare: Britt Sylvia Engman och Bo Göran Sangstedt

Besiktningsdag: 2025-06-01 klockan 16:00

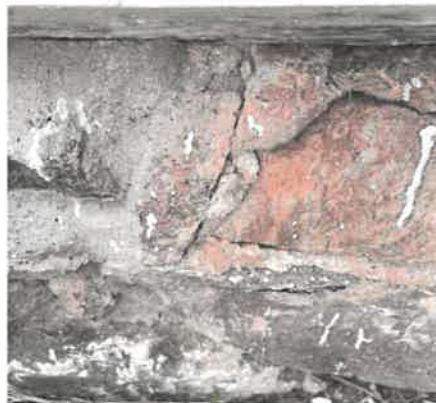
Sprickor i hussockel förekommer.

Krypgrunden har kondens på avloppsrören.

Viss missfärgning på trossbotten i krypgrunden.

Torpargrunden är ej besiktningsbar pga att lucka saknas.

Torpargrund och krypgrund är en riskkonstruktion.

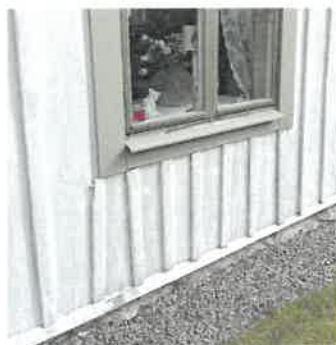
Fasaden är i behov av viss renovering.

Sprickor förekommer i fasaden.

Träfasaden är nära marknivå på vissa ställen.

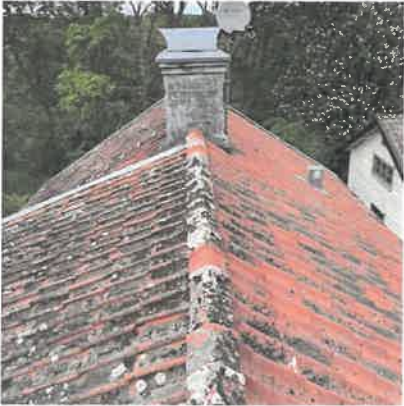
| <b>Yttertak:</b> | <p>Vindskivor och takfot är i behov av viss renovering.<br/>Takfotsbräda saknas in mot gården.<br/>Tegelpannor är äldre och har mosspåväxt.<br/>Några tegelpannor är trasiga och vissa är ur sitt läge.<br/>Någranockpannor är ej förankrade.<br/>Lövsilar saknas på stuprören.<br/>Taket är bara besiktigat från stege och upp tillnock pga att taktsäkerhet saknas.<br/>Se även riskanalys 3.2</p> |

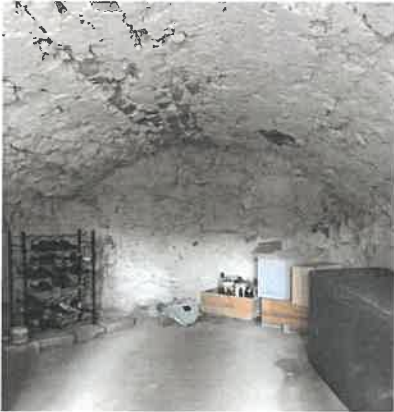
| <b>Övrigt:</b> | <p>Vinkällarens väggar och tak har puts och färgsläpp.</p> |

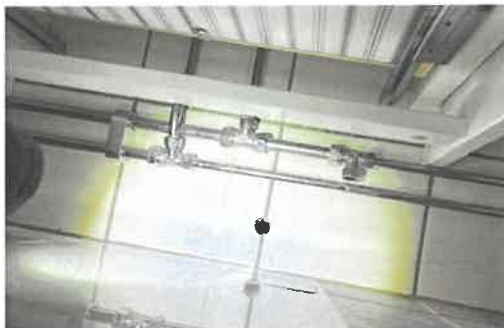
| <b>Wc/dusch</b> | <p>Våtrumsintyg saknas.</p> <p>Tätskikt är ej besiktningsbart.</p> <p>Hål i vägg under tvättställ pga att utvändig vattenutkastare är borttagen.</p> |

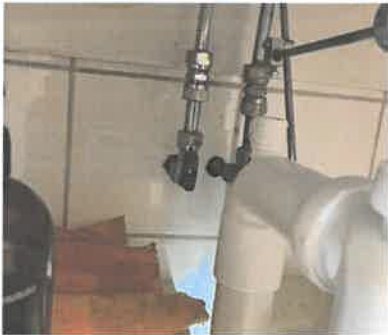
| Wc/badrum | <p>Tätskikt är ej besiktningsbart.<br/>Våtrumsintyg saknas.<br/>Otäta rör genomföringar i vägg.</p> |

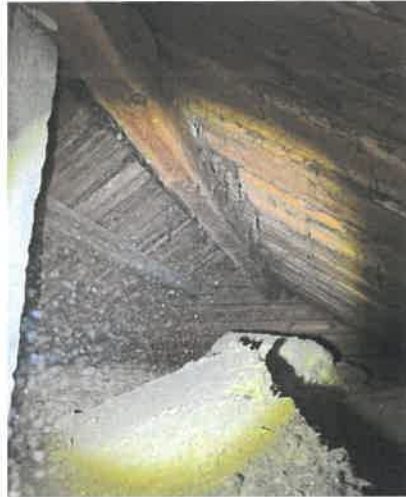
Missfärgningar förekommer på takpanelen.

Vinden är bara besiktigad från stege pga att landgång saknas.

Delar av vinden består av parallelltak vilket är en känd riskkonstruktion.

Ryggås/parallelltak/lågt lutande tak är en riskkonstruktion, om ventilationen mellan innertaket och yttertaket är felaktigt och/eller brister finns risk för den varma luften som stiger upp inifrån inomhusmiljön inte kan ventileras bort, luften kondenserar då och kan ge upphov till fukt, mögel och/eller rötrelaterade skador.

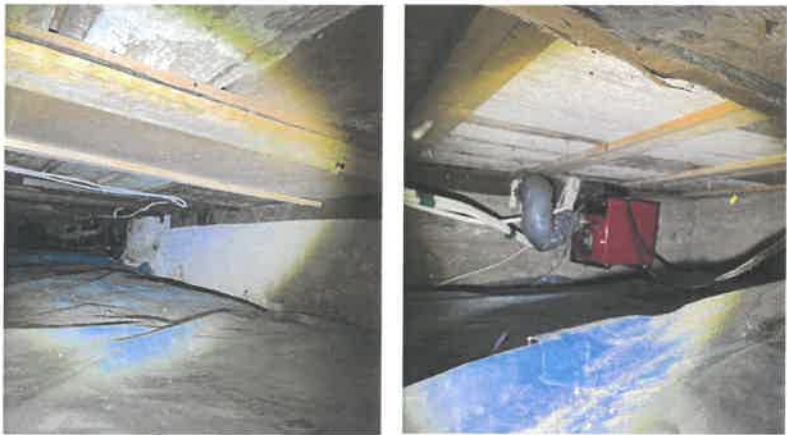
| <b>Grundmur/Hussockel:</b> | <p>Sprickor förekommer på hussockeln.</p> <p>Torpargrunden är bara besiktigad från luckan pga att det är låg höjd.</p> <p>Missfärgning förekommer på trossbotten.</p> <p>Torpargrund är en riskkonstruktion.</p> <p>Se även riskanalys 3.1</p> <div data-bbox="528 790 1318 1223"></div> |

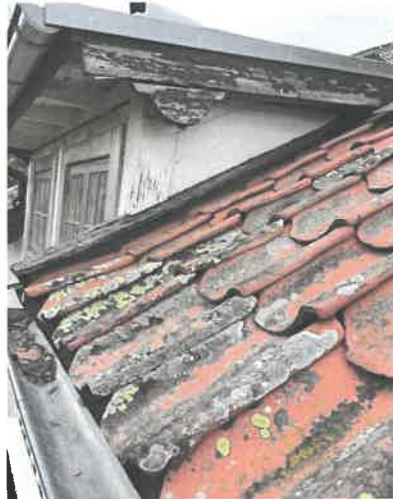
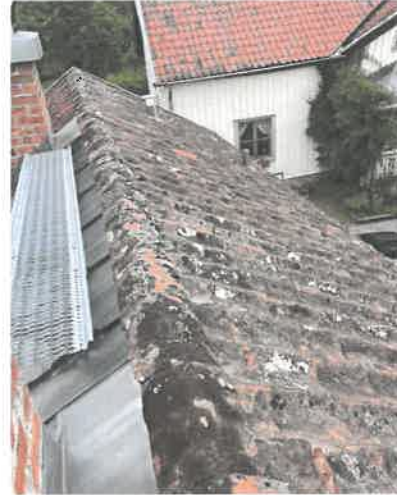
Äldre tak, tegelpannor är i sämre skick, flertalet är trasiga.

Plåt uppvik mot takkupor saknas.

Taket är bara besiktigat från stege och landgång på tak.

Trasiga takpannor ökar fuktbelastningen på underliggande takpapp/masonit och minskar därmed livslängden på takpappen/masonit. Om takpappen/masonit är äldre kan fukt, mögel och eller rötrelaterade skador uppstå på underliggande konstruktioner.
