## Utlåtande över ÖVERLÅTELSEBESIKTNING

Sandstenen 2  
Runtunavägen 11

# ÖVERLÅTELSEBESIKTNING FÖR SÄLJARE

Besiktningsdag: 2026-01-22 klockan 15:30

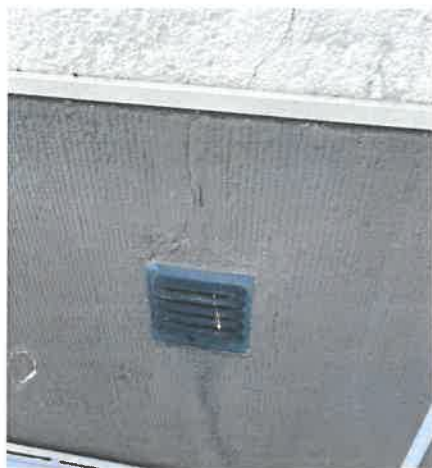
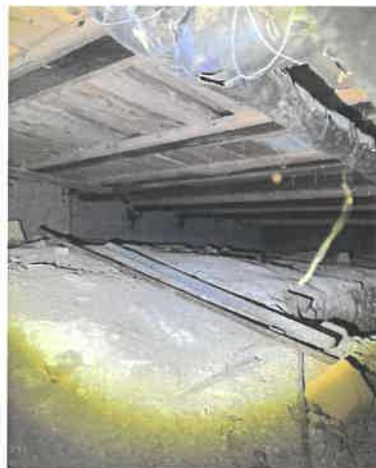
**Grund:**

Sprickor i hussockel.

Puts och färgsläpp på hussockel.

Viss missfärgning på trossbotten.

Krypgrunden är bara besiktigad några meter in, pga att det blir för trångt utrymme.

Berg i dagen.

Källare och krypgrund är en känd riskkonstruktion.

Med anledning av att marken/ berget sluttar mot grunden ställer detta högre krav på dräneringen och tätskikt vilket ökar risken för att dagvatten kan tränga in under/ i husgrunden och orsaka ökad fuktbelastning på material som förvaras i utrymmet samt även på bjälklaget vilket kan leda till fukt, mögel och eller rötskador.

Risk föreligger för att inklädda delar och eller trädetaljer samt övrig organiskt material som ansluter mot golv och väggar (trösklar, limmer, textil, papperstapeter och dylikt) i källaren kan ha fukt, mögel och rötrelaterade skador med anledning av normalt förekommande fuktvandring genom grundmur och golv samt brister förekommer i dagvattenledningar, dränering och tätskikt.

Krypgrund betraktas idag som kända riskkonstruktioner och är en känslig konstruktion ur fuktsynpunkt sett bland annat beroende på årstidsvariationer i temperatur och fuktbelastning från mark. Under de perioder då lufttemperaturen utomhus är högre än i grundutrymmet, kommer varm fuktig luft in i ett kallare utrymme och höjer den relativa luftfuktigheten i utrymmet. Krypgrunden är även mer utsatt vid syllar då syllpapp oftast saknas samt att dagvatten kan leta sig in på syllen via grundmuren. Risk för skador föreligger och skador kan uppstå såsom fukt, mögel och rötrelaterade skador som möjlig följd.

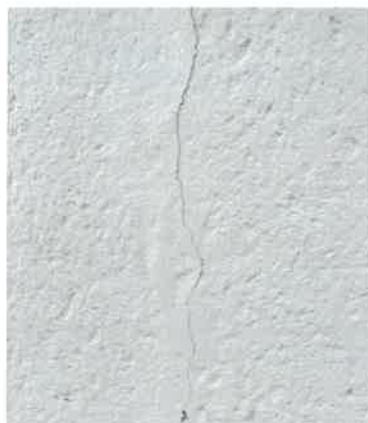
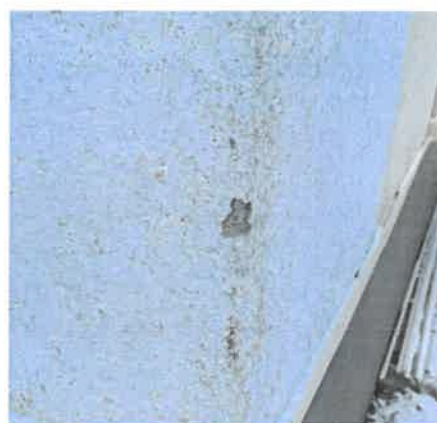
**Fasad:**

Sprickor, skador även missfärgningar förekommer på putsfasaden.

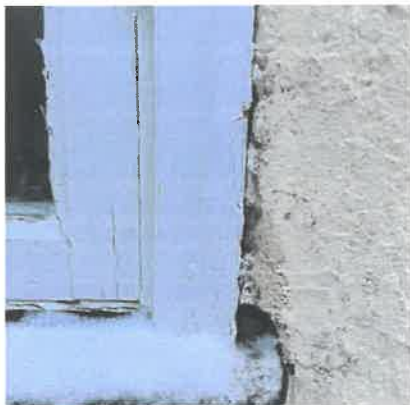
**Fönster:**

Springor förekommer mellan fasad och karm.

Fönster är i visst renoveringsbehov.

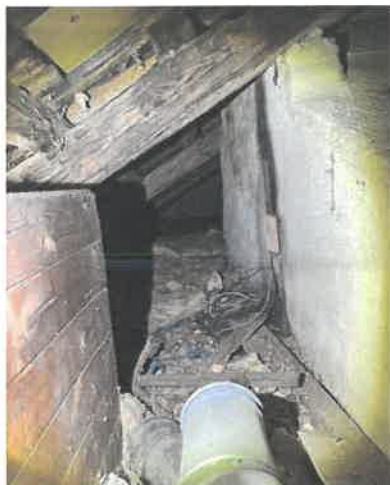
## Vind

En del missfärgningar förekommer på takpanel och takstolar.

Luftspalter från takfoten är bristfälliga.

Vindslucka är ej isolerad.

Delar av vinden består av parallelltak vilket är en känd riskkonstruktion.

Ryggås/parallelltak/lågt lutande tak är en riskkonstruktion, om ventilationen mellan innertaket och yttertaket är felaktigt och/eller brister finns risk för den varma luften som stiger upp inifrån inomhusmiljön inte kan ventileras bort, luften kondenserar då och kan ge upphov till fukt, mögel och/ eller rötrelaterade skador.

Missfärgningar(mögel)förekommer på takpanelen finns risk för att missfärgningarna kan komma att öka. Vinden bör ses över kontinuerligt så att man kan hålla uppsikt över eventuella framtida förändringar.
