# Besiktningsprotokoll

Anticimex Överlåtelsebesiktning av småhus - nivå 2

| Fastighetsadress:<br>Palmtorps Allé 3 | |

| Besiktningsdatum:<br>2024-12-04 | Protokollnummer:<br>68722519 |

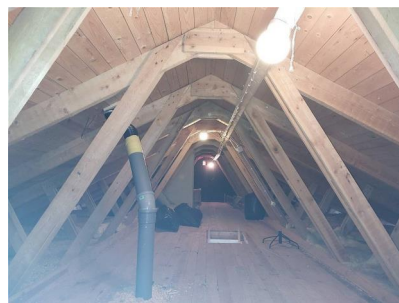
Vid kontroll av vinden uppmättes fuktvärden under kritisk fuktnivå för mikrobiell tillväxt och en normal lukt upplevdes.

Risk för mikrobiell tillväxt föreligger om den relativa fuktigheten (RF) i den omgivande luften är över 75 % vilket i furuvirke motsvarar en fuktkvot (FK) på 17 %. Fuktkvoten i underlagstak/takbjälkar uppmättes till 8%.

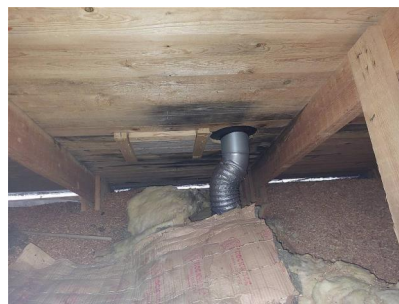
Fuktfäckar/missfärgningar förekommer lokalt.

Dessa bedöms vara äldre, inga förhöjda fuktvärden vid kontroll.

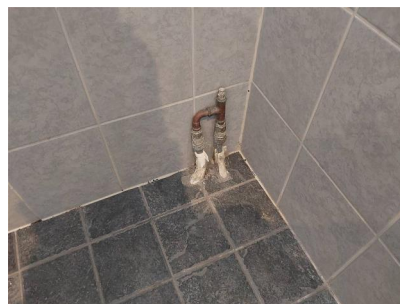
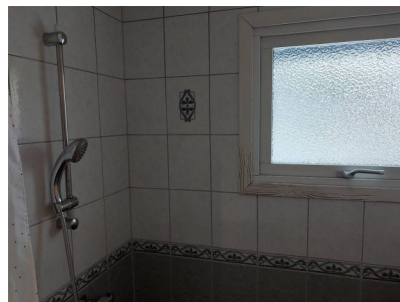
Rör genomföring finns i golv, fönster är olämpligt placerat i duschzonen, låg tröskel mot angränsande utrymme.

Detta medför en ökad risk för att vatten tränger ner i omkringliggande konstruktioner och utrymmen och orsakar fuktskador.

Fuktindikering i utrymmet gav inga förhöjda fuktindikationer.

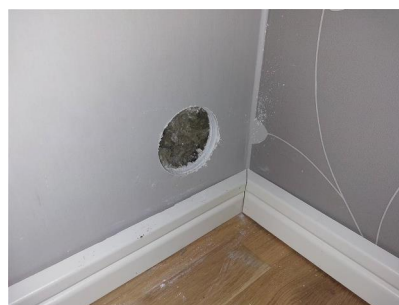
Källargrundmurar med påreglade isolerade ytterväggar.

Befintlig påreglad vägg och eventuella väggsyllar riskerar att drabbas av fuktskador på grund av naturlig fuktpåverkan. Detta i sin tur kan leda till mikrobiella skador (angrepp av mikroorganismer) som kan resultera i att mikrobiell lukt sprids till boendemiljön. Om reglar/syllar är tryckimpregnerade kan även en kemisk lukt förekomma.

Vid kontroll av konstruktion uppmättes fuktvärden under kritisk nivå för mikrobiell tillväxt och normal lukt upplevdes.

Risk för mikrobiell tillväxt föreligger om den relativa fuktigheten (RF) i den omgivande luften är över 75 % vilket i furuvirke motsvarar en fuktkvot (FK) på 17 %. Fuktkvoten uppmättes till 15%.

Ett provborrhål togs upp i väggen som består av gipsskiva, mellanliggande isolering samt träreglar.

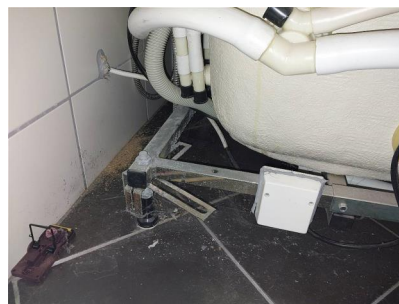
Tätskikt felaktigt monterat i golvbrunnar (brunnsmanschetten sticker fram under klämringen), tätskikt ej uppviktt mot tröskel/låg tröskel, genomföring finns i vägg (elkabel).

Detta medför en ökad risk för att vatten tränger ner i omkringliggande konstruktioner och utrymmen och orsakar fuktskador.

Normala fuktvärden indikerades mot klinker/kakel.

Elinstallationer till badkaret i har enligt vår bedömning brister.

Kontakta en elektriker för kontroll och åtgärd.

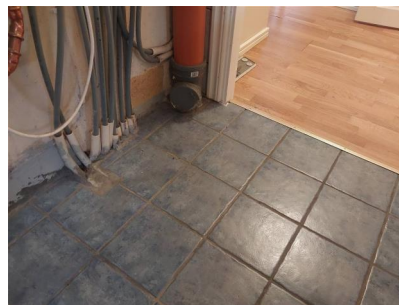
Rör genomföring finns i golv, tätskikt felmonterat i golvbrunnarna (brunnsmanschetten sticker fram under klämringen), låg tröskel mot angränsande utrymme.

Detta medför en ökad risk för att vatten tränger ner i omkringliggande konstruktioner och utrymmen och orsakar fuktskador.

Fuktindikering i utrymmet gav inga förhöjda fuktindikationer.
