Utlåtande över ÖVERLÅTELSEBESIKTNING Nivå 2

Brunn 1:624

Dalhuggevägen 13, 134 60 Ingarö

Överlåtelsebesiktning för säljare enligt SBR-modellen

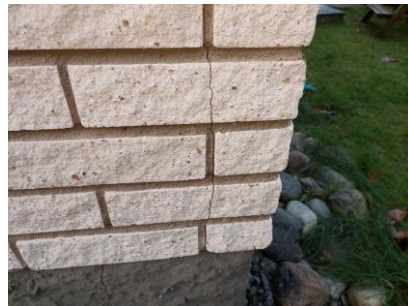
Fasad

Sprickor noteras lokalt.
Detta bedöms vara en mindre brist och är vanligt förekommande i denna typ av sten som är känslig för rörelser i konstruktionen. Värt att tänka på: Väljer man att täta dessa sprickor är det viktigt att rätt typ av bruk används. (Rådfråga fackman).
Träpanelen har ett underhållsbehov.

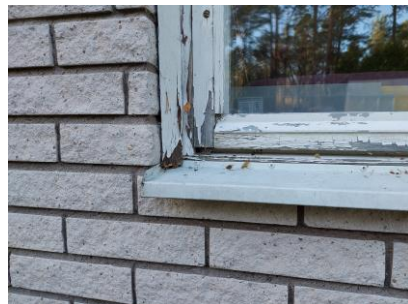
Fönster/dörrar

Ett underhållsbehov noteras.
Se riskanalys.

Virke där underhållsbehov finns riskerar p. g. a. sämre vattenavvisande förmåga att få fuktrelaterade skador, även bakomvarande konstruktioner kan drabbas.

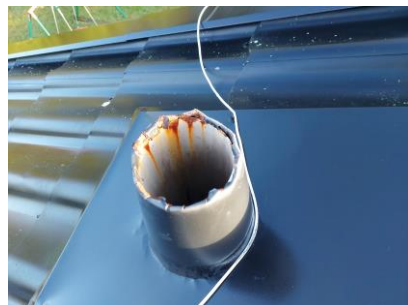
Tak

Otätthet mellan avluftningsröret och plåtröret noteras.
Se riskanalys.

Noterad brist innebär en risk för fuktrelaterade skador på underliggande konstruktioner.

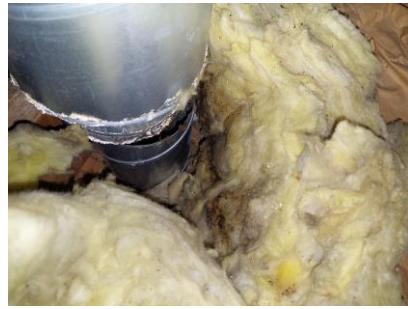
Vind

Fuktgenomslag noteras lokalt, uppskattningsvis under infästningen av snörasskyddet.

Ventilationskanaler från spisfläkt, duschrum och avluftningskanal/avlopp har otäta skarvar.

Mikrobiell påväxt på underlagstaket noteras.

Den mikrobiella påväxten på underlagstaket indikerar att vinden har tillförts fukt inifrån bostaden i den omfattningen att mikrobiell tillväxt varit möjlig. En vind är en känslig konstruktion sett ur fuktsynpunkt och är beroende av en väl fungerande ventilering av bostaden, framför allt av våtrummen. Då varm fuktig luft från bostaden under den kalla delen av året stiger upp till ett kallare utrymme, kan kondensering uppstå på underlagstaket med mögelpåväxt som följd.

Rekommendation om att kontakt tas med en fackman för förslag på åtgärd, orsak och omfattning gällande fuktgenomslaget.

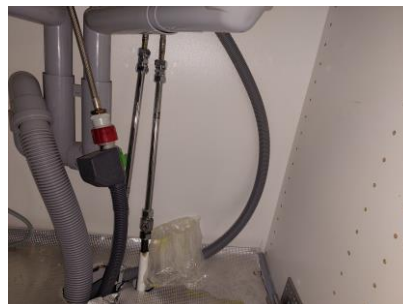
Kök

Vattenledningarna under diskbänken saknar klammer.
Se riskanalys.

Då vattenledningarna inte är fixerade eller på annat sätt skyddade innebär det en risk för rörbrott med läckage och fuktrelaterade skador som följd.

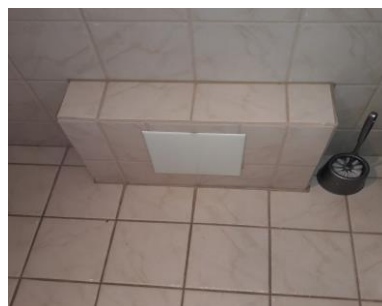
Badrum/wc

Utrymmet där rökopplingar är placerad saknar tätskikt
och skvallerrör.
Blandare och vattenledningar vid handfaten sitter löst.
Skruv till klämringen har gångats uppåt.
Se riskanalys.

Noterade brister innebär en risk för befintliga eller framtida fuktrelaterade skador i omkringliggande konstruktioner.
