# Besiktningssprotokoll

Anticimex Överlåtelsebesiktning av småhus - nivå 2

Fastighetsbeteckning: Skälsmara 2:65	
Fastighetsägare:	
Fastighetsadress: Östergårdsvägen 47	
Postnummer: 134 65	Ort: Ingarö

Besiktningdatum: 2023-08-11	Protokollnummer: 67773387
Temperatur: 14 °C	Väderlek: Mulet
Tekniker: Jonnie Loberg	
E-post: Jonnie.Loberg@anticimex.se	
Kontor: Stockholm Syd	
Närvarande: Representanter för dödsbo Jonnie Loberg, Anticimex. 072-1453934

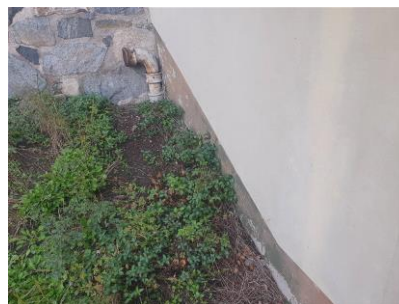
- Växter finns i anslutning till grundmur.
- Marken lutar mot huset.

Detta innebär en ökad fuktbelastning mot grunden och kryppgrunden vilket i sin tur kan orsaka fuktrelaterade skador i huset.

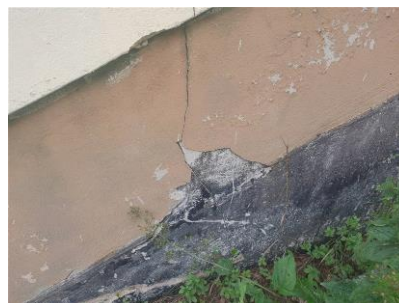
- Sprickor finns i sockel.

Kontakt med behörig byggentreprenör rekommenderas för kontroll och åtgärd.

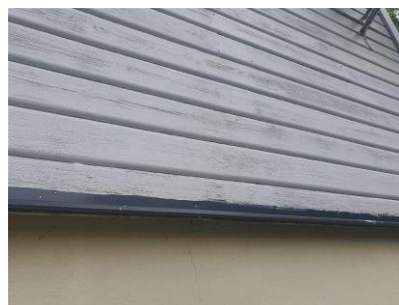
-Färgsläpp och torrspäckor förekommer på träfasaden. Gäller även vindskivor.

För att förlänga livslängden på fasad och träkonstruktioner rekommenderas målning och underhåll.

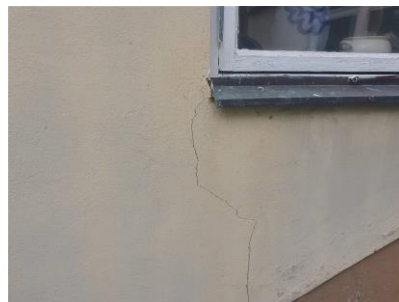
-Spräckor och färgsläpp förekommer i den putsade fasaden.

Kontakt med behörig byggentreprenör rekommenderas för kontroll och åtgärd.

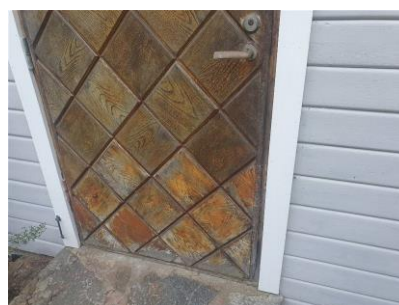
-Enstaka dörr i behov av underhåll.

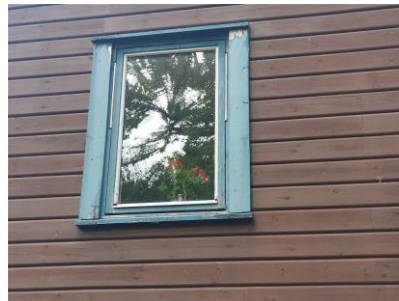
- Vissa fönster är i behov av målning/underhåll.
- Enstaka fönster saknar fönsterbleck samt överbleck.

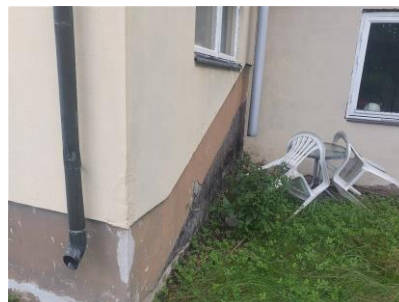
- Fals på stuprör vänd mot fasad, frostsprängning förekommer på enstaka fals.
- Stuprör avslutas nära husliv.

Ovanstående noteringar kan medföra en ökad fuktbelastning på fasad/grundmur/sockel med fuktrelaterade skador som följd.

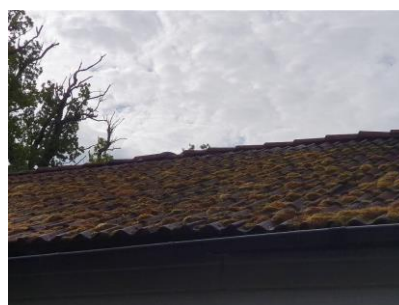
- Läckage noteras från vinden.
- Kraftig mossbildning på takpannor.
- Otäta spikhål inockpannor.
- Enstaka spruckna takpannor.
- Bristfälligt utförda plåt arbeten.
- Otätheter mot skorsten.
- Sprickor i skorsten.
- Väderhuv saknas.

Pga flertalet brister på taktäckningen rekommenderas kontakt med behörig takentreprenör för kontroll och åtgärd.

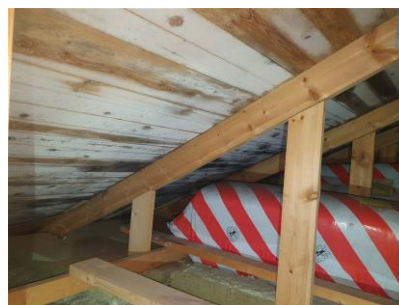
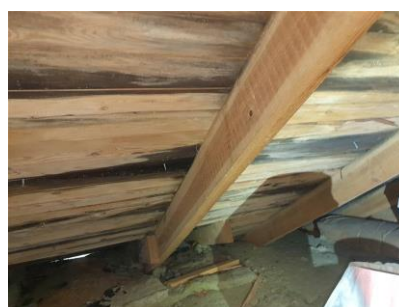
- Mikrobiell påväxt finns på underlagstaket.
- Läckage noteras lokalt. Se vidare under utvändigt tak.

Fuktkvoten uppmättes till 12%Fk i vindens underlags tak, 28%Fk vid konstaterat läckage. Det finns risk för mikrobiell tillväxt om den relativa fuktigheten (RF) i den omgivande luften är över 75 %. I furuvirke motsvarar det en fuktkvot (FK) på 17 %

Trots att fuktmätningen överlag gav fuktvärden under kritisk fuktnivå finns mikrobiell påväxt på underlagstaket. Detta kan vara ett tecken på att vinden tillförs fukt inifrån bostaden och/eller uteluften.

Vi rekommenderar en fördjupad undersökning för att bedöma orsak och omfattning.

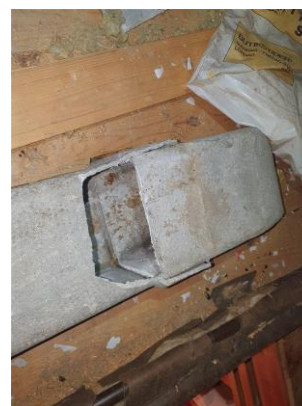
- Sprucken ventilationskanal av eternit.

Kontakt med behörig fackman rekommenderas för kontroll och åtgärd.

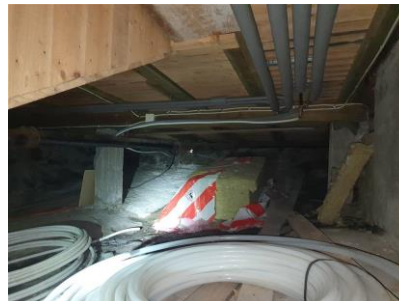
-Översiktsbild krypgrund.

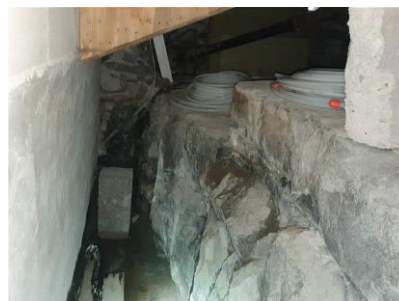
- Vid kontroll av krypgrunden uppmättes fuktvärden över kritisk fuktnivå.
- Fritt vatten på mark,
- Organiskt fuktskadat material på mark,
- Markplast saknas.

Uteluftsventilerade krypgrunder med bjälklag av organiskt material har ofta fuktskador på grund av naturlig fuktpåverkan. Detta kan resultera i mikrobiella skador.

Fuktkvoten uppmättes till 19%Fk. Det finns risk för mikrobiell tillväxt om den relativa fuktigheten (RF) i den omgivande luften är över 75 %. I furuvirke motsvarar det en fuktkvot (FK) på 17 %.

För att undvika detta så måste grundens klimat bli torrare. Läs Anticimex faktablad om uteluftsventilerade krypgrunder för tips och råd.

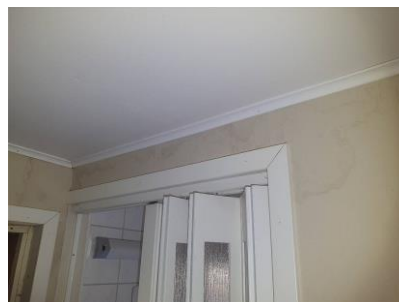
-Väggen har fuktfläckar.

Fuktfläckar kan bero på olika saker, och kan vara ett tecken på en tidigare eller en pågående fuktskada.

Vi rekommenderar en fördjupad undersökning för att bedöma orsak och omfattning.

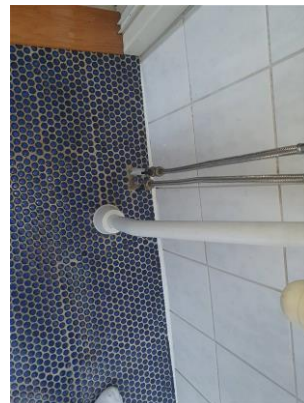
- Äldre tätskikt.
- Rör genomföringar i golv.
- Frånluftsventilation saknas.
- Golvbrunn nära vägg.
- Frånluftsventilation saknas.
- Bomljöd noterades på klinkerplattor.

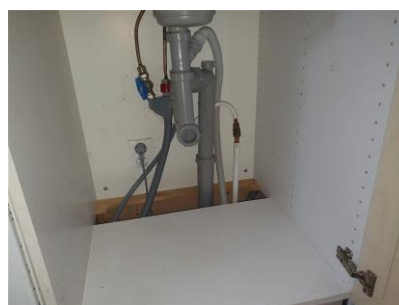
- Fuktskydd saknas i diskbänksskåp.
- Fuktskydd saknas under diskmaskin.
- Fuktskydd saknas under kyl/frys, mindre läckage noteras från kylskåpet.
- Upphångningsbygel saknas för diskmaskinens avloppsslang,
- Diskmaskinens avloppsslang är bristfälligt anslutet till avloppet.

Ovanstående noteringar innebär en ökad risk för fuktrelaterade skador i omkringliggande konstruktioner.

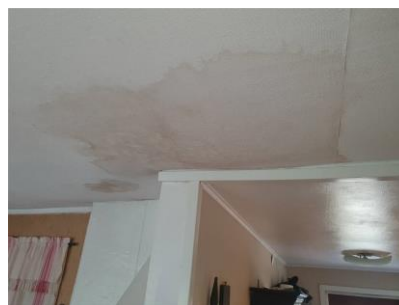
-Taket har fuktfläckar.

Fuktfläckar kan bero på olika saker, och kan vara ett tecken på en tidigare eller en pågående fuktskada.

Vi rekommenderar en fördjupad undersökning för att bedöma orsak och omfattning.

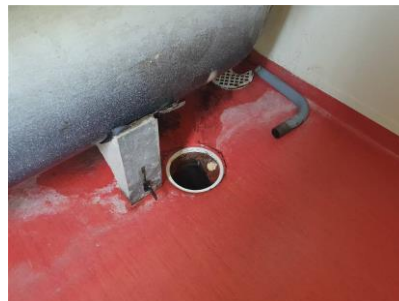
- Våtutrymmet har äldre yt-/tätskikt.
- Äldre rostig gjutjärnsbrunn.
- Förhöjda fuktvärden runt golvbrunn.

Då utrymmet är äldre och har passerat tiden för sin tekniska livslängd rekommenderas en renovering av utrymmet. Kontakta en behörig våtrumsentreprenör för en renovering enligt gällande branschregler. I samband med renoveringen bör omkringliggande konstruktioner kontrolleras för att upptäcka eventuella följdskador.

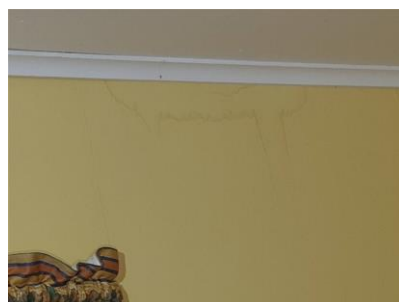
- Väggen har fuktfläckar.

Fuktfläckar kan bero på olika saker, och kan vara ett tecken på en tidigare eller en pågående fuktskada.

Vi rekommenderar en fördjupad undersökning för att bedöma orsak och omfattning.

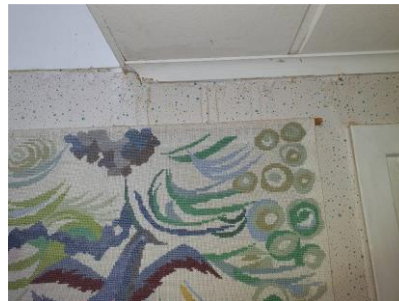
-Väggen har fuktfläckar.

Fuktfläckar kan bero på olika saker, och kan vara ett tecken på en tidigare eller en pågående fuktskada.

Vi rekommenderar en fördjupad undersökning för att bedöma orsak och omfattning.

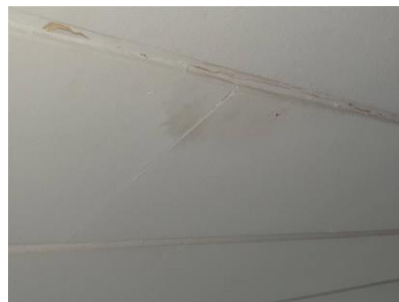
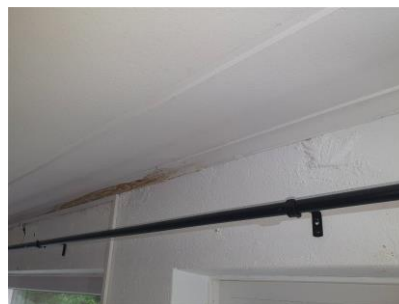
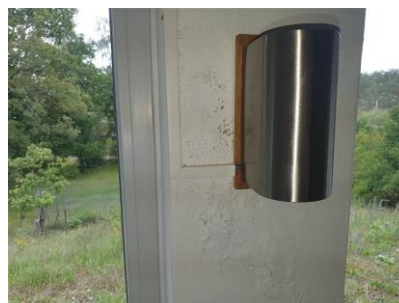
-Taket har fuktfläckar.

-Puts och färgsläpp finns på vägg.

Fuktfläckar, puts och färgsläpp kan bero på olika saker, och kan vara ett tecken på en tidigare eller en pågående fuktskada.

Vi rekommenderar en fördjupad undersökning för att bedöma orsak och omfattning.

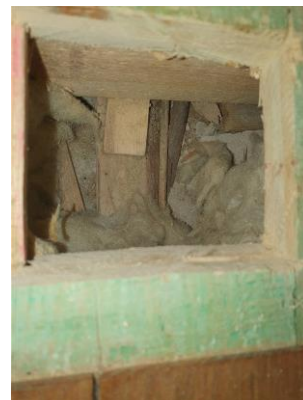
- Uppreglat golv ovan betongplatta på mark utan underliggande isolering förekommer på souterrängplanet.

Befintlig golvkonstruktion och eventuella väggsvillar riskerar att drabbas av fuktskador på grund av naturlig fuktpåverkan. Detta i sin tur kan leda till mikrobiella skador (angrepp av mikroorganismer) som kan resultera i att mikrobiell lukt sprids till boendemiljön. Om väggsvillarna är tryckimpregnerade kan även en kemisk lukt förekomma.

-Vid kontroll av den uppreglade golvkonstruktionen noteras att konstruktionen består av en betongplatta på mark utan underliggande isolering och med ett uppreglat isolerat golv dikt an betongen. Fuktkvoten uppmättes till 12%Fk. Det finns risk för mikrobiell tillväxt om den relativa fuktigheten (RF) i den omgivande luften är över 75 %. I furuvirke motsvarar det en fuktkvot (FK) på 17 %.

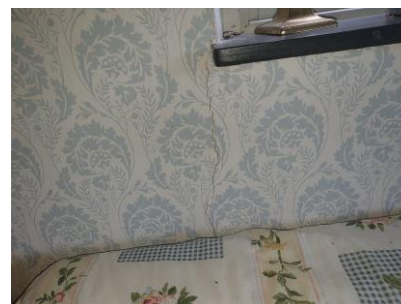
-Sprickor finns i väggar.

Kontakt med behörig byggentreprenör rekommenderas för kontroll och åtgärd.

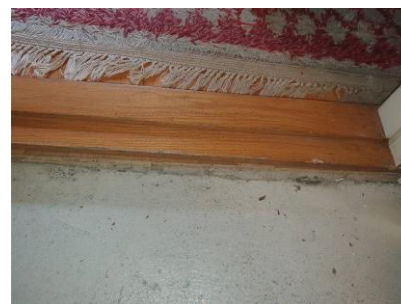
-Flytande golvkonstruktion på betongplatta på mark utan underliggande isolering förekommer på souterrängplanet.

Vid kontroll av golvkonstruktionen uppmättes fuktvärden under kritisk nivå för mikrobiell tillväxt och normal lukt upplevdes. Fuktkvoten uppmättes till 9%FK. Kontrollen är utförd vid ingång till hobbyrum.

Flytande golvkonstruktion och eventuella väggsyllar riskerar att drabbas av fuktskador på grund av naturlig fuktpåverkan om fuktskyddet är bristfälligt utfört alternativt saknas. Fuktvandring kan ske från marken genom betongen till organiskt material genom så kallad kapillarsugning och diffusion, vilket kan leda till skador med lukt av mikrobiell karaktär. Om väggsyllarna är tryckimpregnerade kan även en kemisk lukt förekomma.

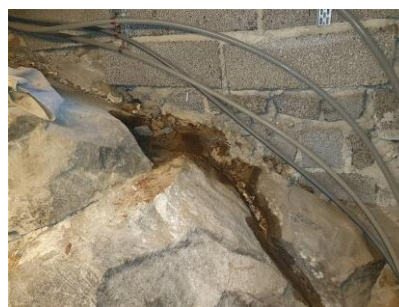
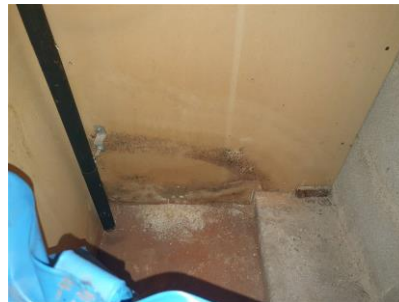
-Vattengenomträngning vid grundmur noteras.  
-Fuktskada noteras på skiljevägg mot förråd, inga förhöjda fuktvärden uppmättes vid besiktningstillfället.
