Besiktningssprotokoll

Anticimex Överlåtelsebesiktning Nivå 2 i samarbete med Länsförsäkringar
Fastighetsförmedling

Fastighetsbeteckning: Djurö 4:139	
Fastighetsägare: Norma Kristina Wallgren	
Fastighetsadress: Åkerbacken 2	
Postnummer: 139 73	Ort: Djurhamn

Överlåtelsebesiktning nivå 2

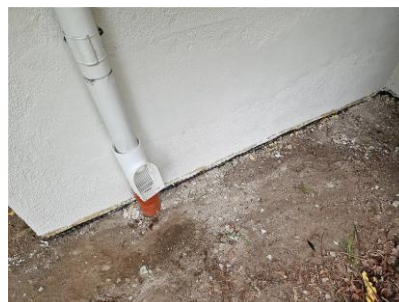
Del av utvändigt fuktskydd ligger synligt ovan mark och saknar kantlist.

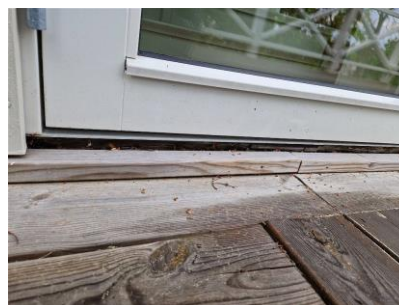
Tröskelbleck saknas under dörr.

Avsaknad av tröskelbleck medför att det finns risk för att vatten kan rinna in och orsaka fuktskador på tröskel och/eller i kringliggande vägg och bjälklag.

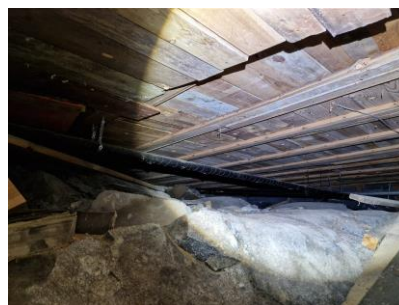
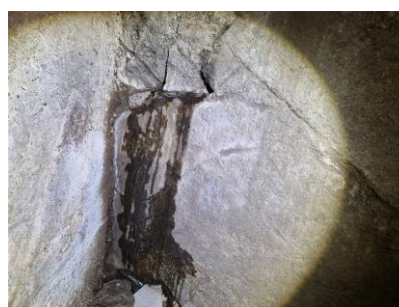
Vid kontroll av konstruktionen i krypgrund uppmättes fuktvärden under kritisk fuktnivå för mikrobiell tillväxt och normal lukt upplevdes.

Organiskt material finns på mark/berg i utrymmet.
Mindre mängd vatten tar sig in i grunden via spricka i berget och markplast saknas.

Golvbjälklaget ovan den uteluftsventilerade krypgrunden riskerar att drabbas av fuktskador på grund av naturlig fuktpåverkan. Detta kan i sin tur leda till mikrobiella skador (angrepp av mikroorganismer) som kan leda till att mikrobiell lukt sprids till boendemiljön.

Fuktkvoten uppmättes till 11%.

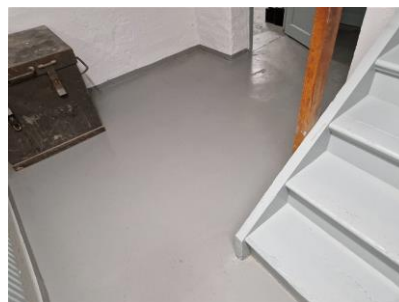
Sprickor och bom finns i betonggolvet.
